Proyecto: Construcción de la Primera Línea del Metro de Quito - Fase 2
 Sector o Área: *Planta y Pavlos Sur*
 Encargado / Líder: *Marco Guadalupe*

Cliente: *Metro de Quito*
 Subcontratista: *CJA*
 Matricula: _____ Fecha: *22/06/2017*

Proceso o Actividad: *Mantenimiento*

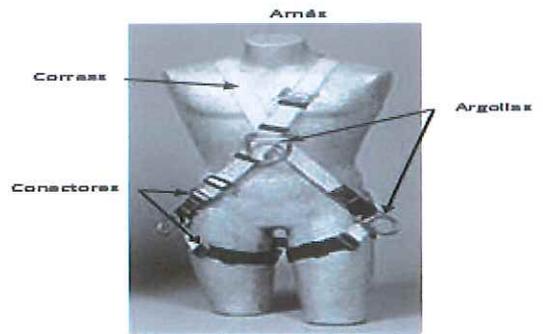
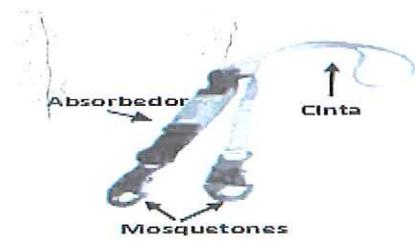
OBSERVACIONES:
El arnes posee quemaduras por soldadura y después de los correas los argollas poseen corrosión por lo que se solicita que no se lo utilice en las actividades.
