Proyecto: Construcción de la Primera Línea del Metro de Quito - Fase 2  Cliente: Cod: AA17685/038  
 Sector o Área: SOLANEDA/Superficie  Subcontratista: CL1  
 Encargado / Líder: Janiel Rivero Matricula: Fecha: 30/06/2017

<p><b>CONSORCIO LÍNEA 1 METRO DE QUITO</b></p>	<p><b>ANEXO III INSPECCIÓN DE ARNES</b></p>

**ANEXO II**  
**LIBERACION / INSPECCION DE ARNES**

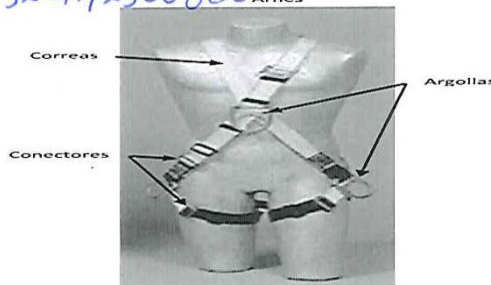
CONDICIÓN	SI	NO		
Las argollas ofrecen una resistencia de 5000 Lbs. o 5 M, 2.500 kg o 22 Kn (certificado).	✓		<p><i>326A/2566888</i> Arnés</p>

*BRACES MARRON MILLER PRESENTA GRASA EN CINTAS, LIMPIERAS.*
