Proyecto: Construcción de la Primera Línea del Metro de Quito - Fase 2  
Sector o Área: *Talleres y Cochevas - Producción*  
Encargado / Líder: *Pablo Vilana*

Proceso o Actividad: *Armado de hieiros*  
Tipo de Inspección:  Rutinaria  Programada  Eventual  
Control Operativo Asociado: *Requisitos legales:*

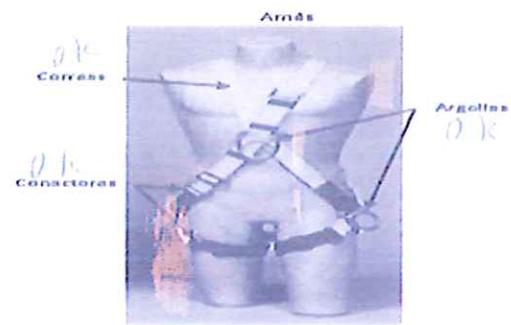
*Inspección realizada en bodega.*

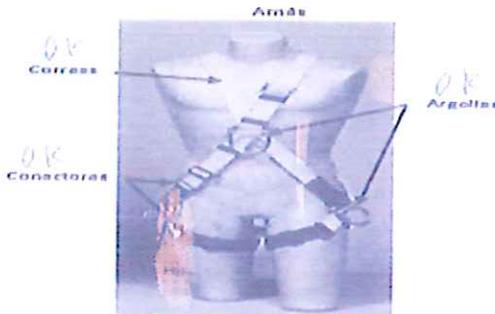
*Inspección realizada en altura*
