INSPECCIÓN DE ÁREA DE MEDIO AMBIENTE

REGISTRO DE CORTE DE ÁRBOLES

Proyecto: Construcción de la Línea 1 del Metro de Quito	Cliente: EPMMQ
Sector o Área (frente de obra): ESTACIÓN LA ALAMEDA	Subcontratista: Segundo Arévalo Morillo
Encargado / Líder: JESÚS GONZÁLEZ	
Control operacional asociado: SC-CL1-MA-005-PR Desbroce y Corte de Árboles

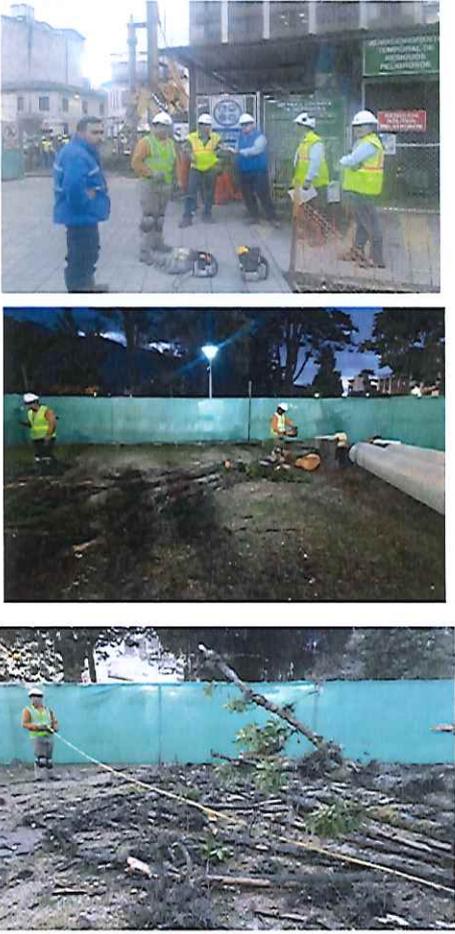
Fecha	Cantidad árboles	Nombre científico / Nombre común	DAP (cm)	Altura (m)	Evidencia Fotográfica
17/8/2017	1	Uruapán/ <i>Fraxinus chinensis</i>	46	13,50

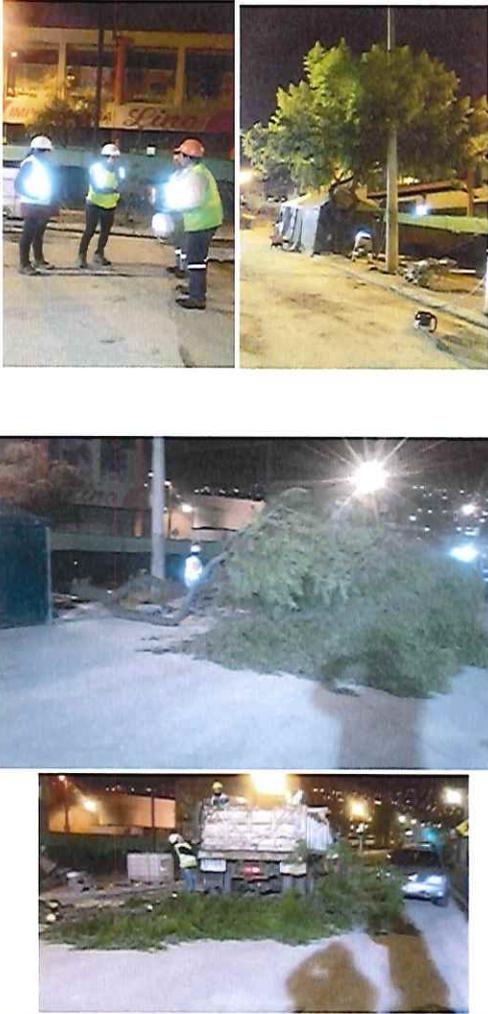
Fecha	Cantidad árboles	Nombre científico / Nombre común	DAP (cm)	Altura (m)	Evidencia Fotográfica
23/8/2017	1	Cepillo rojo/ <i>Callistemon citrinus</i>	0,10	n/a

23/8/2017	1	Sauce/ <i>Salix humboltiana</i>	0,32	8,80	
23/8/2017	1	Cepillo rojo/ <i>Callistemon citrinus</i>	0,10	2,30	
23/8/2017	1	Cepillo rojo/ <i>Callistemon citrinus</i>	<0,1	n/a	
23/8/2017	1	Cepillo rojo/ <i>Callistemon citrinus</i>	0,12	5,30	
			0,10	5,00	
23/8/2017	1	<i>Mofa sp.</i>	0,13	2,00	
23/8/2017	1	Fresno/ <i>Fraxinus chinensis</i>	0,14	7,00	
			0,10	3,80	
			0,10	5,00

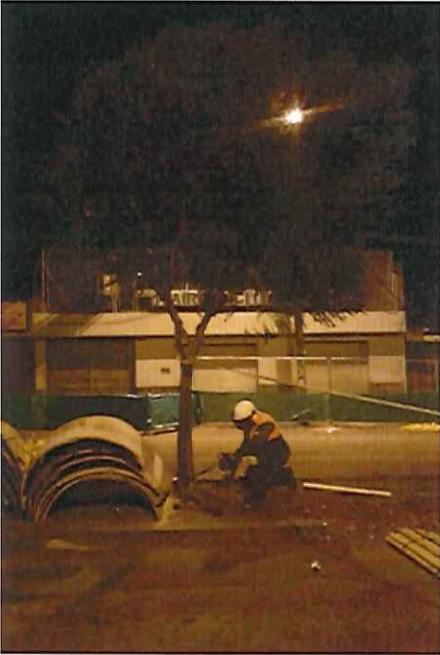
Fecha	Cantidad árboles	Nombre científico / Nombre común	DAP (cm)	Altura (m)	Evidencia Fotográfica
13/9/2017	1	Cepillo blanco/ <i>Malaleuca armillaris</i>	11	4,2

13/9/2017	1	Álamo blanco/ <i>Populus alba</i>	17	4,2	
13/9/2017	1	Cepillo blanco/ <i>Malaleuca armillaris</i>	11	4	
13/9/2017	1	Álamo blanco/ <i>Populus alba</i>	21	5	
13/9/2017	1	Cepillo blanco/ <i>Malaleuca armillaris</i>	10	5	
			11	5

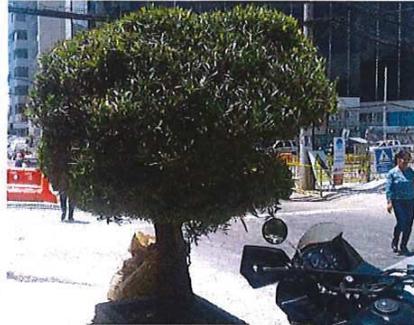
Fecha	Cantidad árboles	Nombre científico / Nombre común	DAP (cm)	Altura (m)	Evidencia Fotográfica
14/9/2017	1	<i>Acacia melanoxylon</i> / Acacia C60	0,28	2,5
