# Informe de avance del Monitoreo Arqueológico de la Línea 1 del Metro de Quito.

Noviembre 21 - Diciembre 13 de 2017

Amelia Sánchez Mosquera

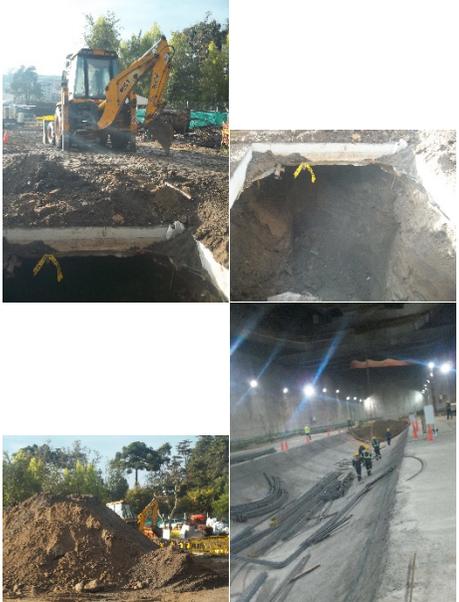
Jet Grouting Av. Eloy Alfaro - Adjunto De Estación La Pradera	Manuel Chapela	La maquinaria Drill continúa dañada, por lo que se espera hasta repararla.

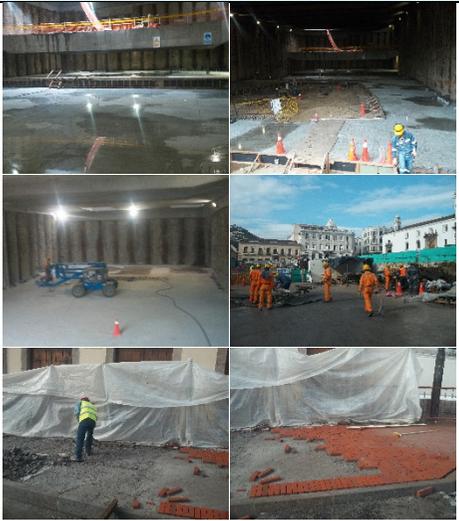
Pozo De Santa Clara	Benito Domínguez	<p>Se encuentran armando hierro de parte del túnel que conduce de Santa Clara a San Francisco y a su vez continúan con el hormigón en el mismo sentido.</p> <p>No se dan remociones de tierra.</p>

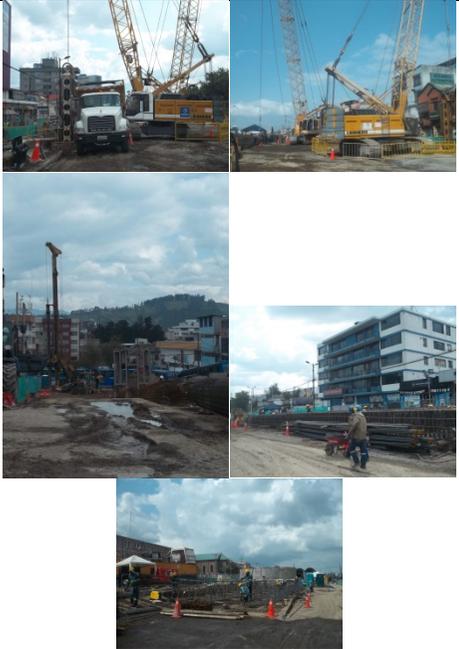
Ammy Mejía	Campamento Jipijapa	Juan José Cascales	Continúan perforando una parte de la pantalla para pasar unos cables por el lugar. No se registran excavaciones.

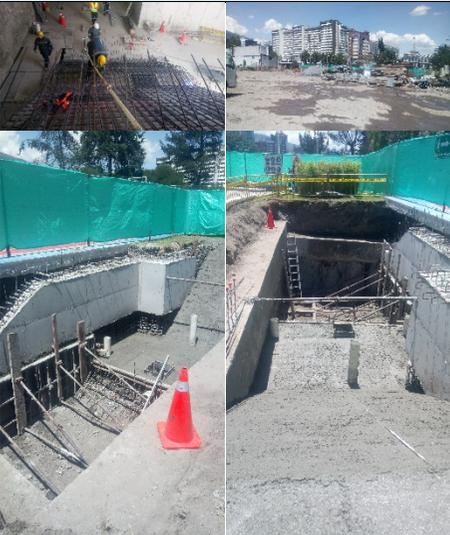
Pozo De Emergencia 13- Estación Ñaquito	José Luis Ortega	<p>El día de hoy a las 4am de la mañana fundieron la viga de coronación; desencofrarán la misma y el primer anillo de hormigón 24 horas después de la fundición. No se registran excavaciones de momento.</p>

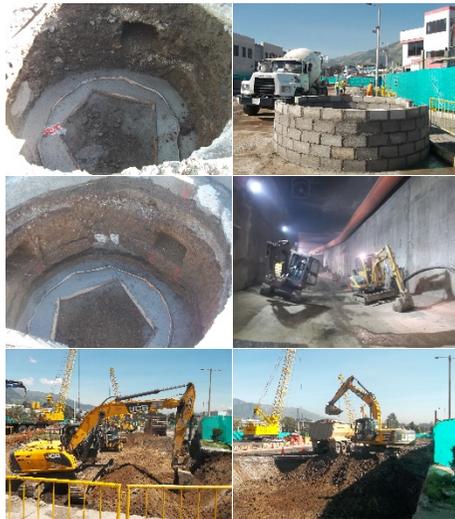
Pozo Salida de Emergencia 2, Estación Morán Valverde	Carlos Mosquera	Hoy se encuentra maquina parada. No hay perforación.

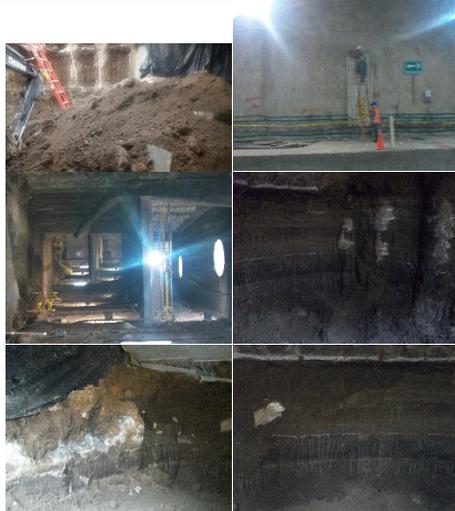
Jet Grouting Av. Eloy Alfaro - Adjunto De Estación La Pradera	Manuel Chapela	<p>Se continúa perforando con la maquinaria Drill a la altura de CNT, no se toman coordenadas, debido a que en estos espacios no se puede observar claramente la estratigrafía por el diámetro de intervención.</p> <p>No se recupera material cultural.</p>

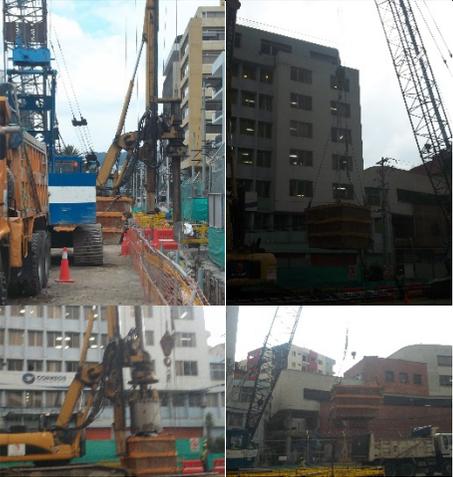
Estación San Francisco	Benito Domínguez	<p>La empresa Jumantago continúa colocando los ladrillos de la vereda de la calle Bolívar.</p> <p>Parte del personal de Ecuaferrallas, trabaja colocando unas varillas a partir de los pilotes.</p> <p>Se encuentran liberando dos excavadoras y una retroexcavadora para retomar remociones, durante el primer turno aún no inician esta actividad.</p>

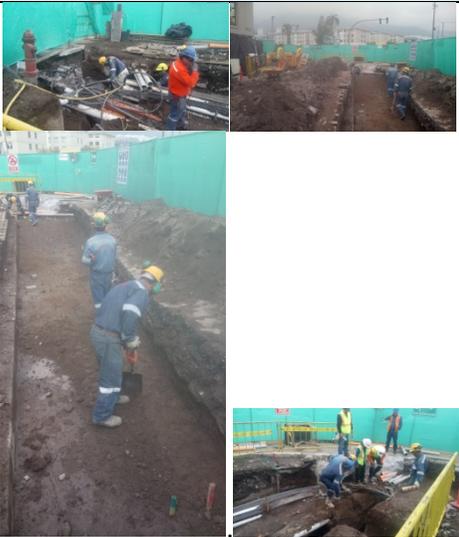
Estación Ñaquito	Juan José Cascales	<p>Personal de Ecuaferrals continúa con la rehabilitación del boulevard de la av. Naciones Unidas que se encuentra dentro de la estación Ñaquito.</p> <p>Una máquina pica los pilotes que se encuentran donde se construye la salida de emergencia; sin embargo, paran por la tarde dicha actividad debido a una falla en la máquina. No se registran excavaciones de momento.</p> <p>Remueven 30cmbs para la instalación de una tubería que se conecta al ingreso #1 a la</p>

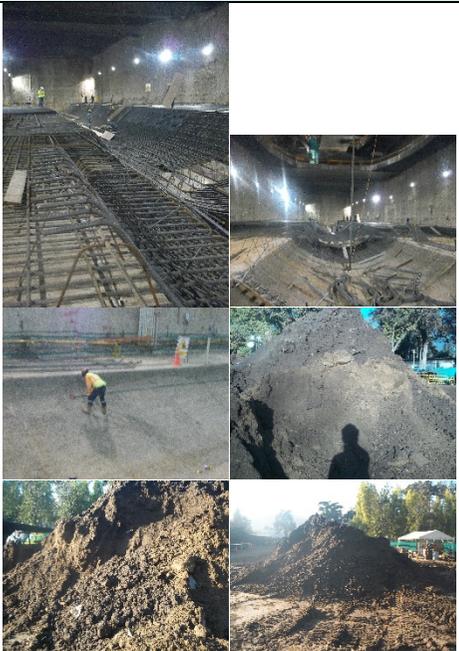
Jet grouting Avenida Eloy Alfaro y 10 de agosto -Adjunto Estación Universidad Central	Manuel Chapela	Se continúa perforando con la maquinaria Drill a la altura de CNT, no se toman coordenadas, debido a que en estos espacios no se puede observar claramente la estratigrafía por el diámetro de intervención. No se recupera material arqueológico.

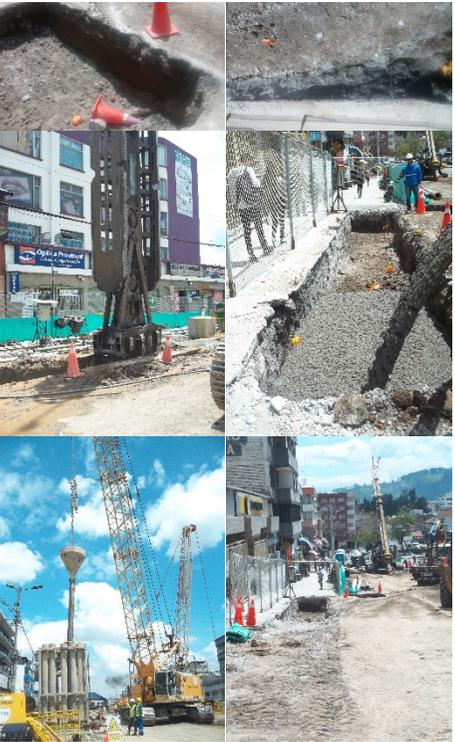
Ammy Mejía	Campamento Jipijapa	Juan José Cascales	<p>Colocan tuberías en la rampa de acceso dentro del túnel para hormigonar las mismas cerca de donde remueven tierra para la instalación de la tubería de agua lluvia. No se registra mayor actividad laboral dentro del frente.</p>

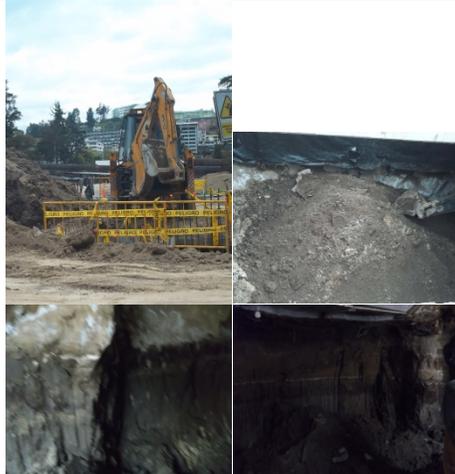
Jet Grouting Av. Eloy Alfaro - Adjunto De Estación La Pradera	Manuel Chapela	Se continúa perforando a la altura de CNT. No se dan amplias remociones de suelo para este trabajo. No se recupera material arqueológico.
