REGISTRO DE INCIDENTES AMBIENTALES

Cód. Reg.: SC-CL1-MA-017-RC
			Doc. Ref: SC-CL1-MA-007-PR
			Rev: 01
			Emisión: 24/03/2016

CONSTRUCCIÓN DE LA LÍNEA 1 DEL METRO DE QUITO

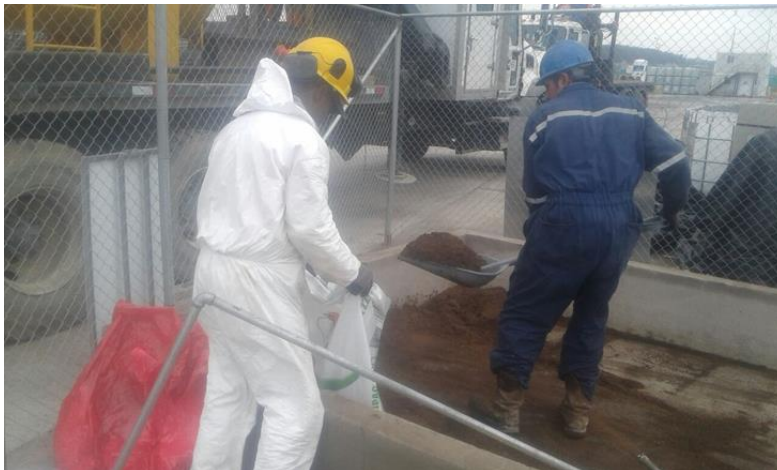
Material contaminado almacenado en costales

Instantáneamente se colocó un envase metálico para contener el goteo de Diesel. El testigo del evento fue el técnico de SST quien informó al área de Medio Ambiente. Se utilizó polvo absorbente químico, paños absorbentes, saquillos, fundas plásticas y desengrasante del kit de control de derrames más cercano. El personal de Equipos quienes hicieron el izaje colaboraron con la limpieza del área.

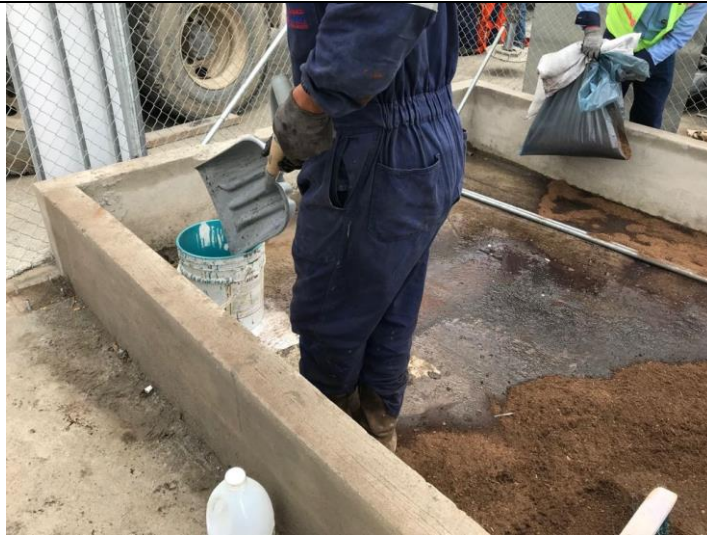
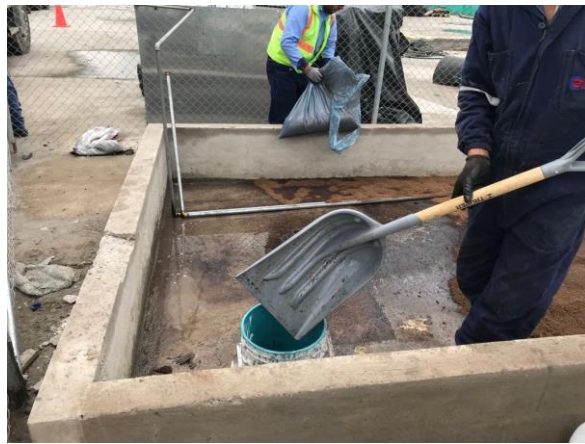
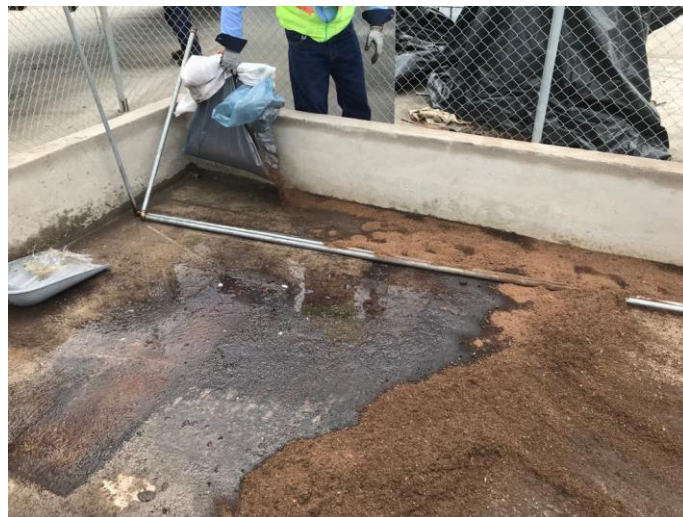
Distribución del polvo absorbente sobre el combustible

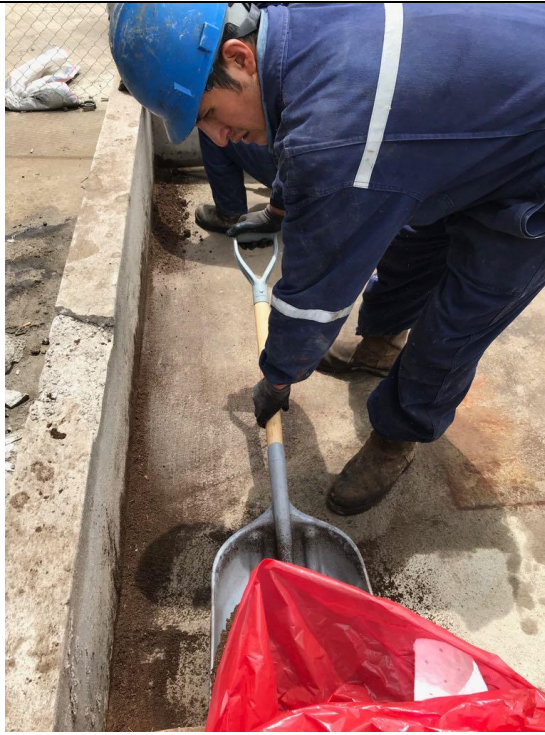
Material contaminado almacenado en funda rojas
