<b>REGISTRO DE INCIDENTES AMBIENTALES</b>

## CONSTRUCCIÓN DE LA LÍNEA 1 DEL METRO DE QUITO

No. Incidente: 002

Lugar: ESTACIÓN EL EJIDO

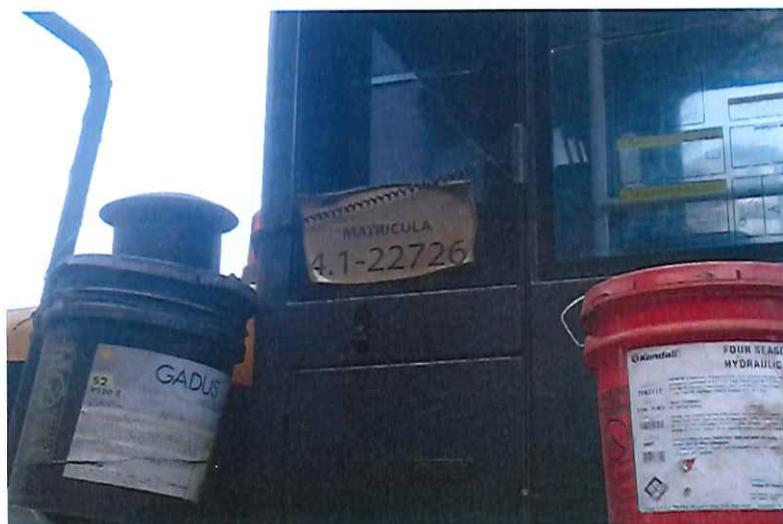
Información de la cargadora que presento el daño mecánico.

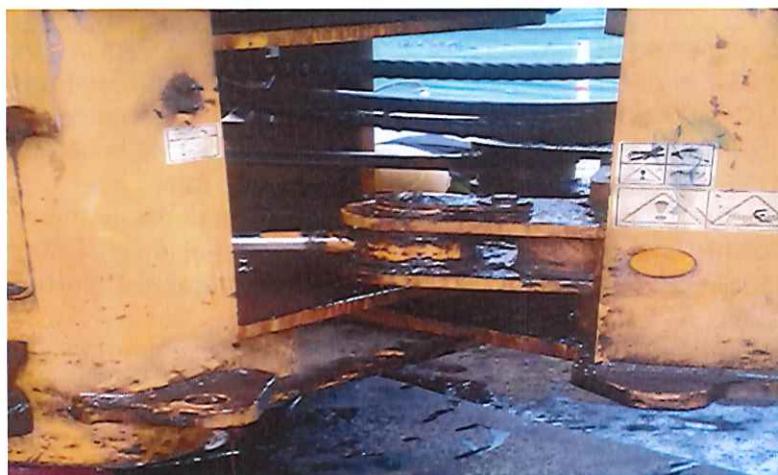
H1: Daño en una de las mangueras de aceite del sistema hidráulico de la cargadora de la subcontratista

Daño que ocasionó el derrame menor de aceite hidráulico de la cargadora.
