ACCIDENTE PERSONAL – SANTA CLARA

23 - 10- 2017

Informe de investigación de accidente

Contrato: Construcción de la Primera Línea del Metro de Quito; Fase 2

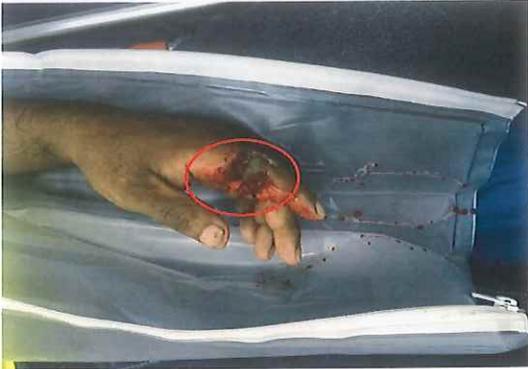
Pie: Herida avulsiva en el dedo índice de la mano izquierda

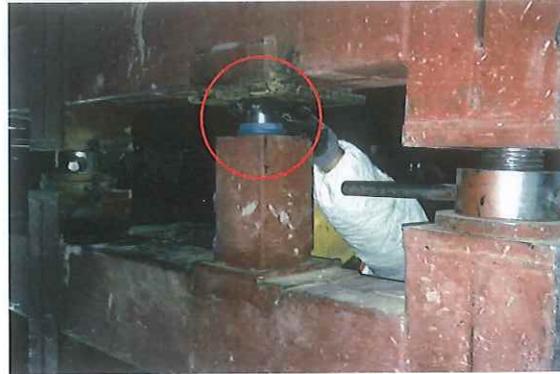
Pie: Área del Incidente

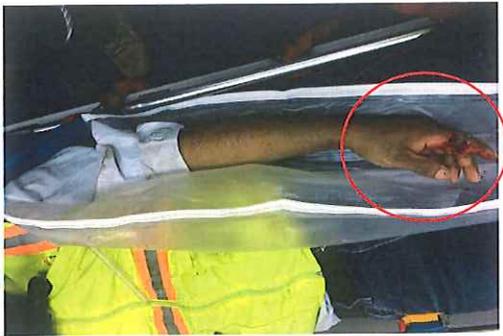
Pie: Herida avulsiva en el dedo índice de la mano izquierda

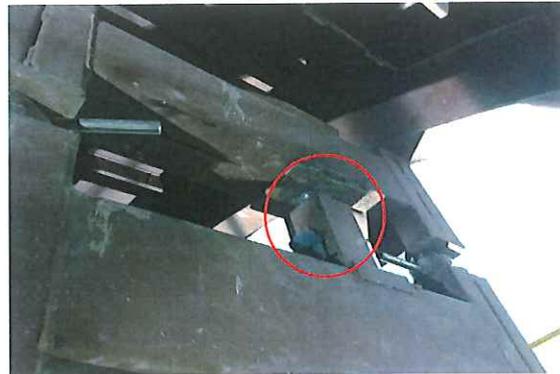
Pie: Lugar del evento

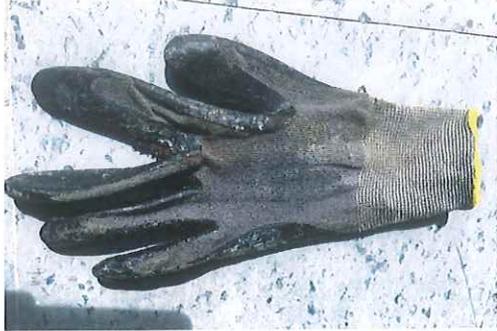
Pie: EPI que se encontraba usando el Sr.

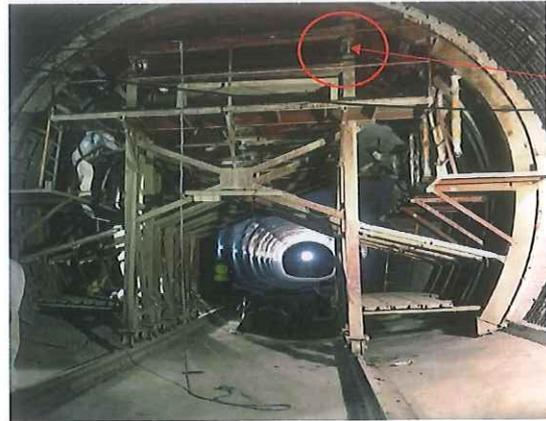
- Aflojar la contra tuerca de la gata de la formaleta del módulo metálico, sin herramientas adecuadas para la tarea.

Pie: Área que se encontraba aflojando

- Difusión del accidente y medidas preventivas
- Reforzar la difusión del análisis preventivo del trabajo
- Reinducción al personal sobre: Prevención de accidentes por atrapamiento.

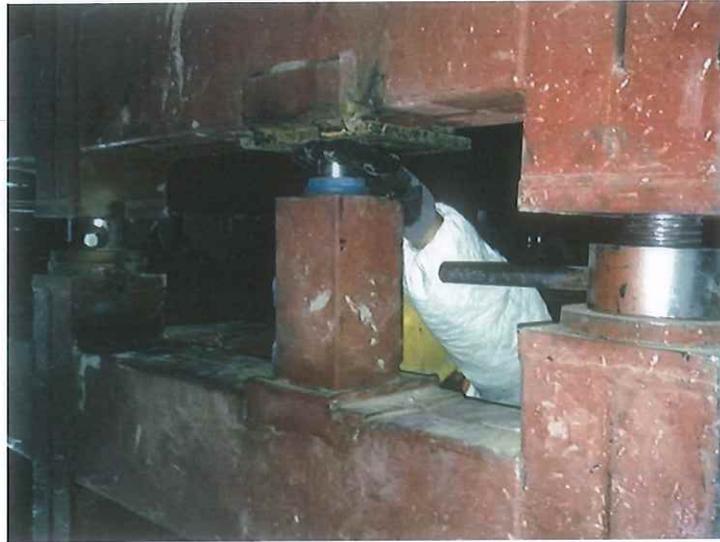
Foto 1: Zona del carro de encofrado que se encontraba aflojando

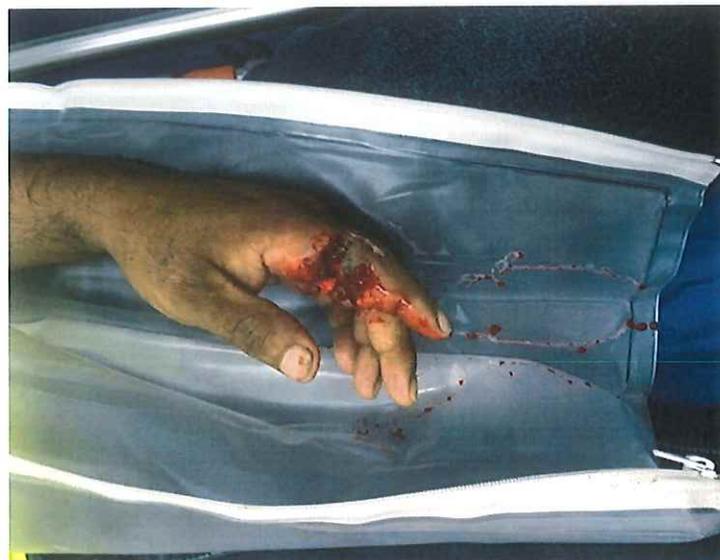
Foto 2: Atención Paramédicos

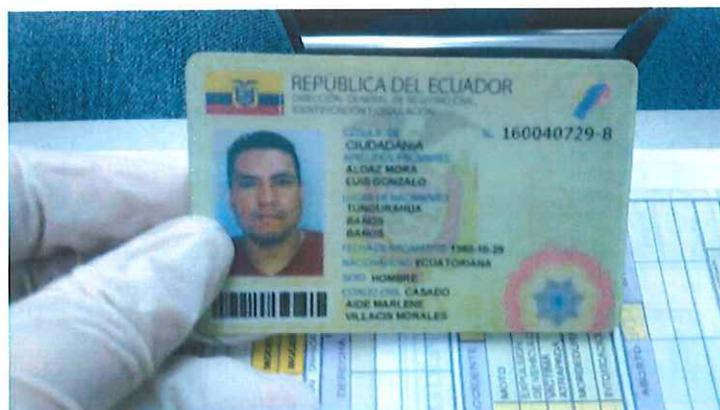
Foto 3: Identificación accidentado
