# ACCIDENTE PERSONAL – TALLERES Y COCHERAS

20 - 11- 2017

**Contrato: Construcción de la Primera Línea del Metro de Quito; Fase 2**

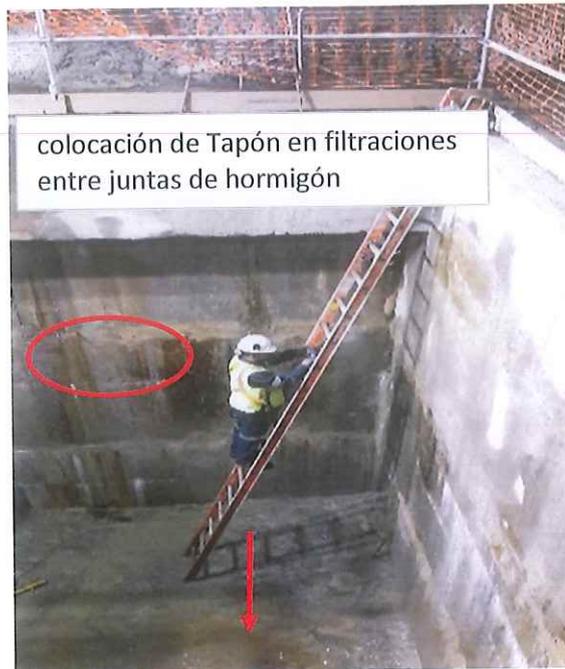
Engince de tobillo grado 2
