# ACCIDENTE DE TRABAJO – FRENTE DE TRABAJO ALAMEDA

**28 - 10- 2017**

**Contrato:** Construcción de la Primera Línea del Metro de Quito; Fase 2  
**Cliente:** Empresa Pública Del Metro De Quito **R.A N°:**  
**Responsable del registro:** Cristian Cargua C.  
**Subcontratista:** Hormigonera Equinoccial.  NA

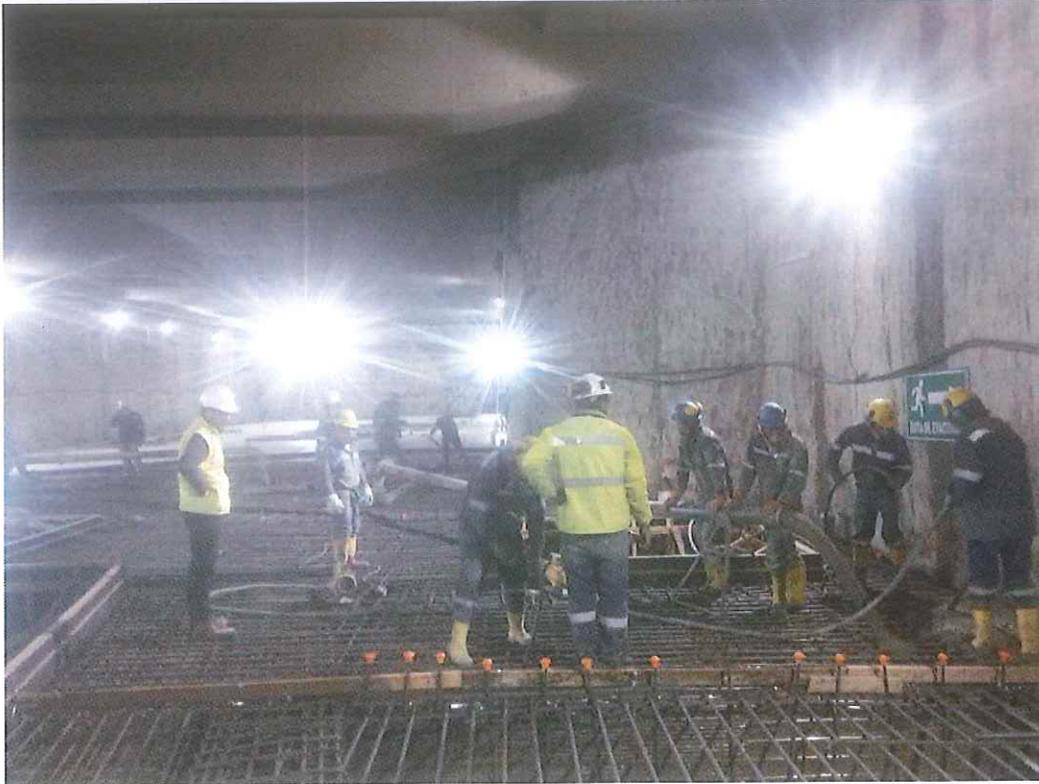
**Frente de Obra:** Alameda

- Manipulación inadecuada de tubería.

- Falta de experiencia en el puesto de trabajo.

**Descripción:** Los trabajadores de HE mueven la tubería para cambiar la zona de vertido.

- Capacitación Específica sobre "Uso y manipulación de tubería"
- Capacitación Específica sobre " Factores de riesgo mecánico"
- Capacitación Específica sobre "Levantamiento manual de cargas"
- Establecer un procedimiento de seguridad para vertido de hormigón y manipulación de tubería.

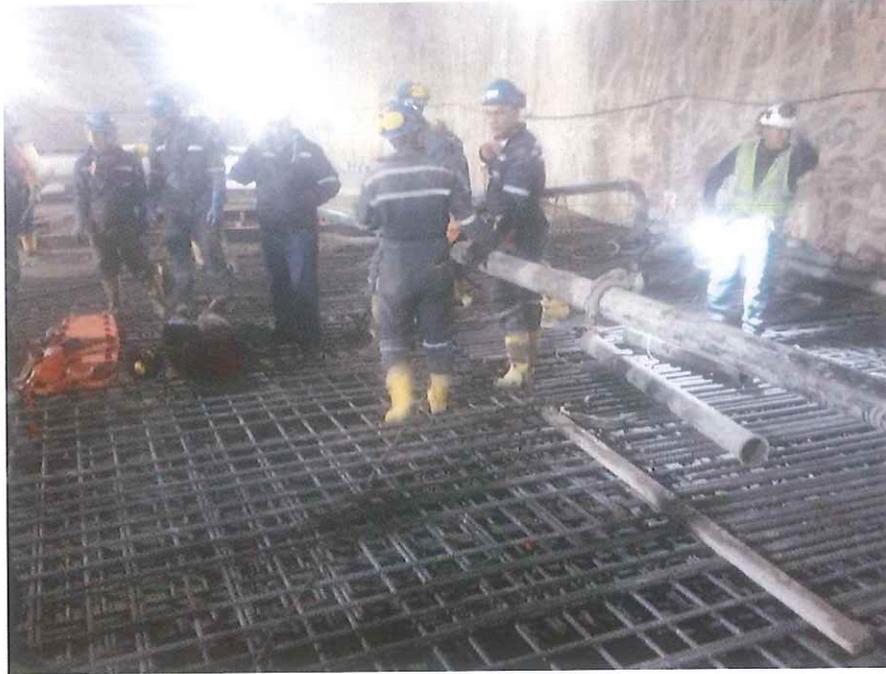
**Frente de Obra:** Alameda

**Descripción:** Trabajador accidentado recibe los primeros auxilios por parte de CL1.
