# ACCIDENTE PERSONAL – RODRIGO DE CHAVEZ

**20 - 10 - 2017**

Informe de Investigación de accidentes

<b>Contrato: Construcción de la Primera Línea del Metro de Quito; Fase 2</b>	
<b>Cliente:</b> Empresa Pública Metropolitana Metro de Quito	<b>R.A N°:</b>
<b>Responsable del registro:</b> Cesar Mendoza	
<b>Empresa:</b> Consorcio Línea 1	<input type="checkbox"/> NA
<b>Tipo de evento</b>	
<input type="checkbox"/> Sin pérdida de días	<input checked="" type="checkbox"/> Con pérdida de días
<input type="checkbox"/> Fatal	<input type="checkbox"/> SAA
	<input type="checkbox"/> Pérdida material
<b>Datos del involucrado</b>	
<b>Nombre:</b> Noriega Castro Francisco Jose	<b>Registro:</b> CL1 005-2018
<b>Sexo:</b> <input checked="" type="checkbox"/> Masc <input type="checkbox"/> Fem	<b>Edad:</b> 32 años
<b>Cargo / Función:</b> Obrero	<b>Área / Sector:</b> Producción
<b>Fecha de admisión:</b> 20/4/2017	<b>Tiempo de Cargo / Función:</b> 6 MESES
<b>Horas trabajadas hasta el accidente:</b> 8 horas	<b>¿En hora extra?</b> SI

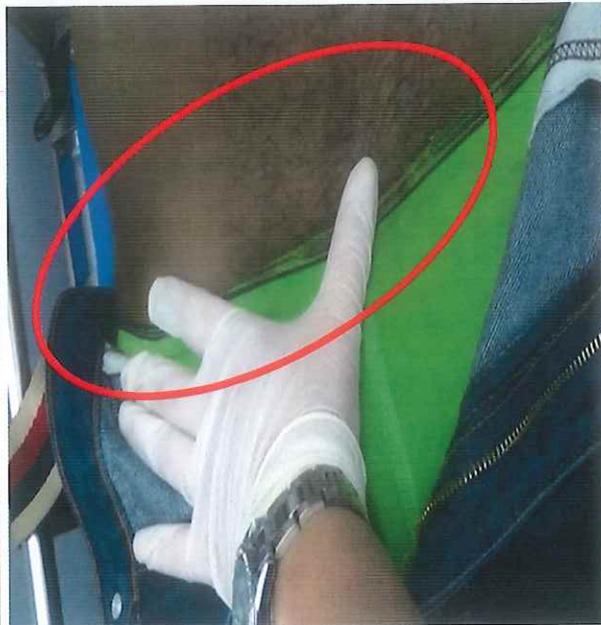
Atencion paramedico CL1 : Trauma moderado de la pelvis.

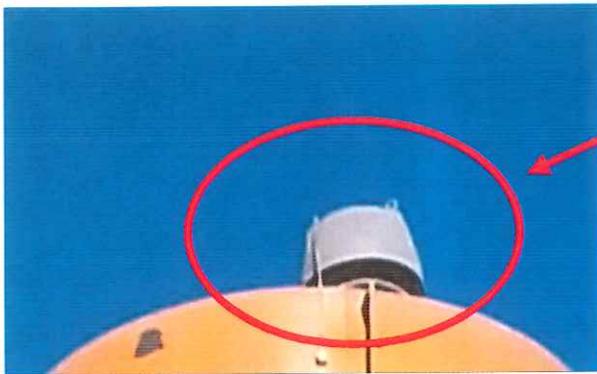
Filtro plastico de la valvula de alivio

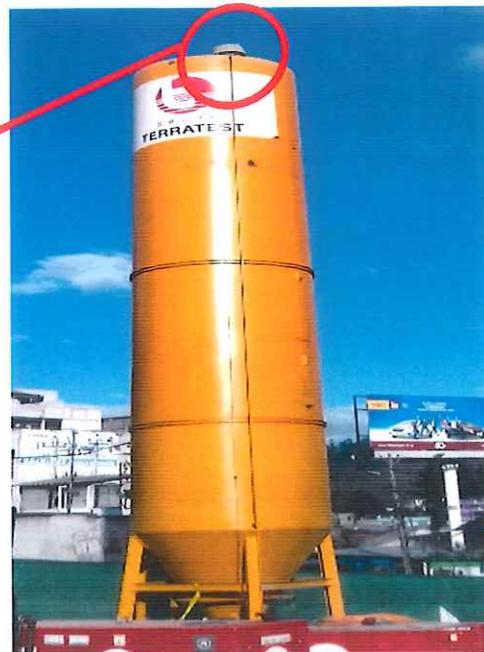
SILO

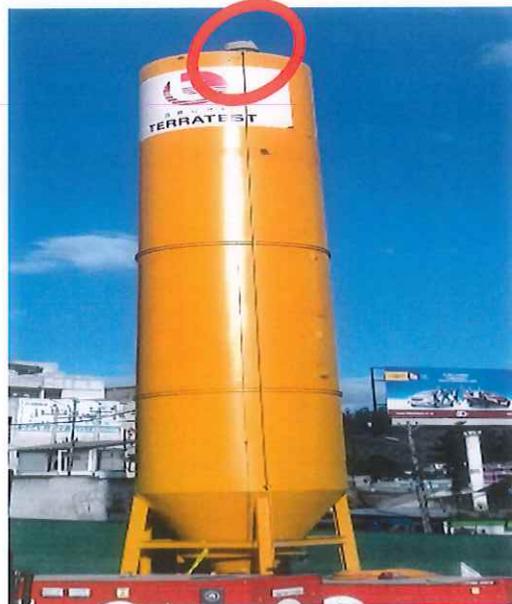
Foto 1: Silo, frente de Servicio "Rodrigo de Chávez"

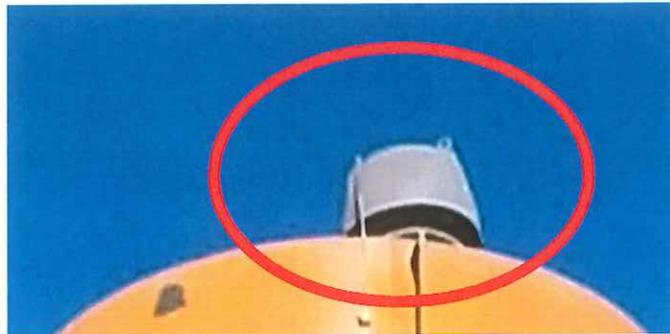
<b>Fecha:</b> 20/10/2017
<b>Relato:</b> Me encontraba haciendo labores de obra civil, en la Av. Rodrigo Chávez, cuando vi que el compañero Francisco, de IFCE, fue golpeado por el filtro plástico de la válvula de alivio del silo, inmediatamente acudimos a levantarlo con otro compañero.	
<b>Nombre:</b> Cristian Muñoz	<b>Registro:</b> 134164
<b>Firma:</b>

Foto 2: Filtro plástico de la válvula de alivio

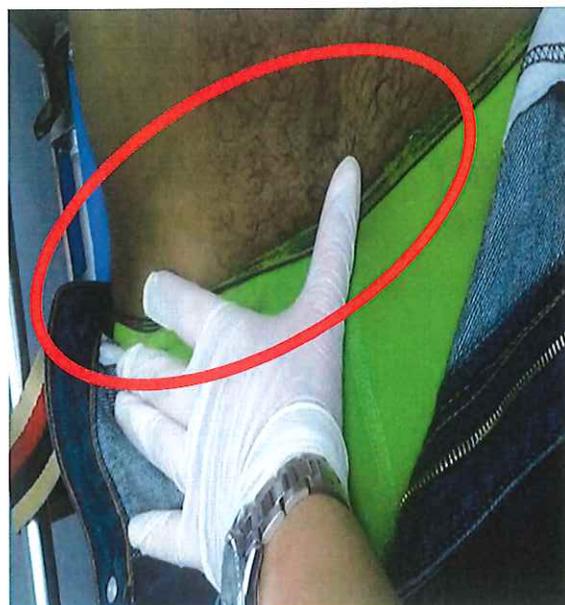
Foto 3: Atención paramédico CL1-Trauma moderado de la pelvis derecha.
