ACCIDENTE PERSONAL - POZO SE #12

23 - 11 - 2017

Contrato: Construcción de la Primera Línea del Metro de Quito; Fase 2

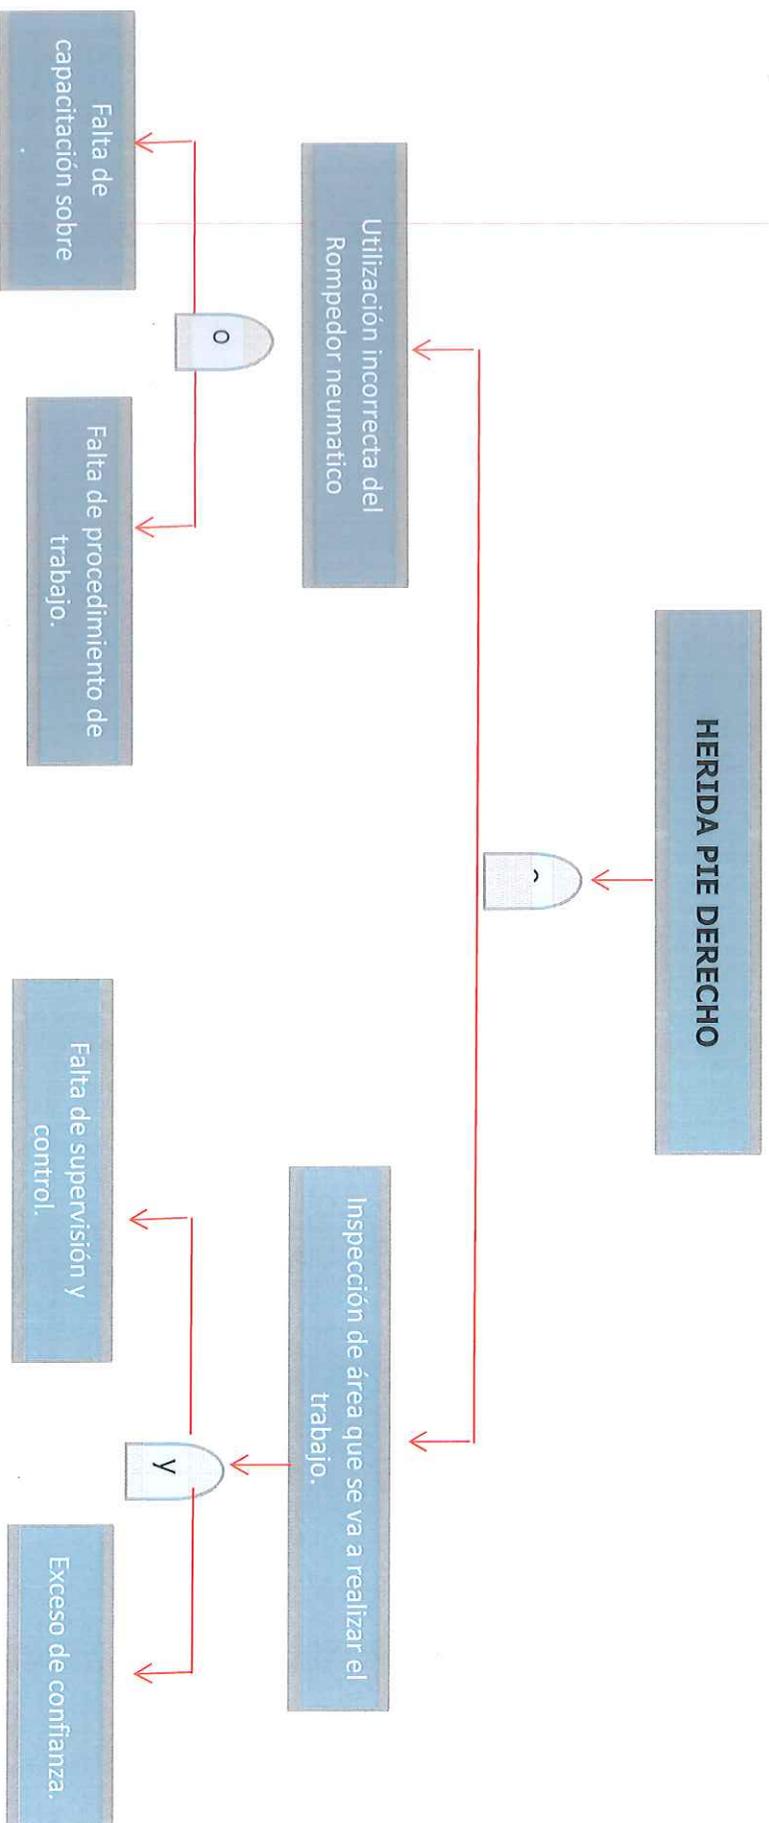
Análisis de Causas

Causas inmediatas

Utilización incorrecta del Rompedor neumatico
Inspección de área que se va a realizar el trabajo.

Causas raíz

Baja percepción del riesgo
Supervisión inadecuada
Falta de capacitación en uso del rompedor neumatico

Acción correctiva / Preventiva	Plazo	Responsable
Difusión del accidente y medidas preventivas	28/11/2017	Técnico de S.S.T
Reforzar la difusión del analisis preventivo del trabajo	28/11/2017	Encargado Producción
Charla específica sobre el uso del rompedor neumático	28/11/2017	Técnico de S.S.T

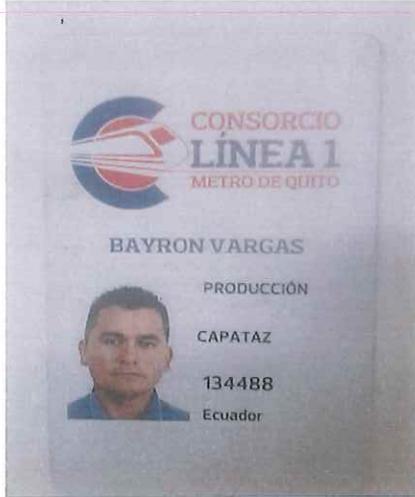
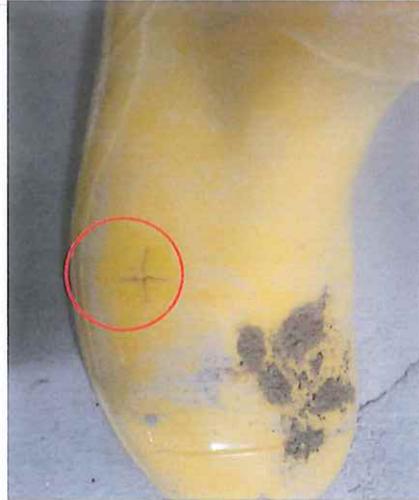
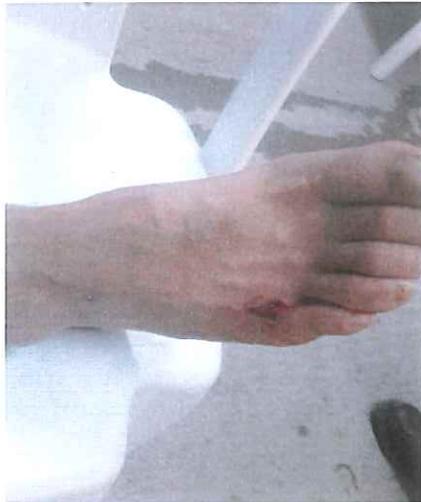
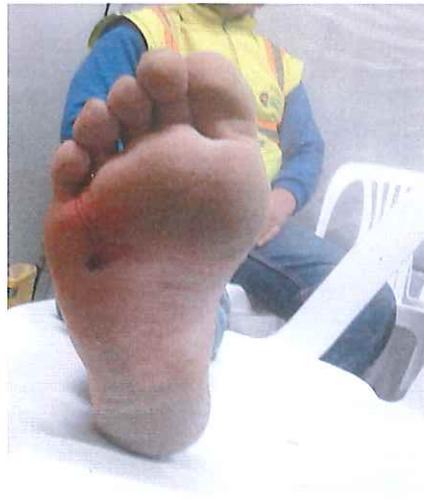
REGISTRO FOTOGRÁFICO

Según versión del Sr. Byron Vargas, siendo aproximadamente las 04H45, se originó un incidente de trabajo en el Pozo de Emergencia #12 cuando el colaborador se encontraba trabajando con el martillo neumático (rompedor) al realizar la ruptura del hormigón del piso le rebota el rompedor hacia el pie derecho causándole una herida a la altura del dedo pequeño del pie.

- Difusión del incidente.
- Charla específica sobre el uso del rompedor neumático.
- Reforzar la difusión del análisis preventivo del trabajo
- Inducción a trabajadores del frente de trabajo sobre actuación en caso de accidentes, MEDEVAC.
