ACCIDENTE PERSONAL – ESTACIÓN LA CAROLINA

06 - 09 - 2017

INFORME DE INVESTIGACIÓN DE ACCIDENTES

Contrato: Construcción de la Primera Línea del Metro de Quito; Fase 2

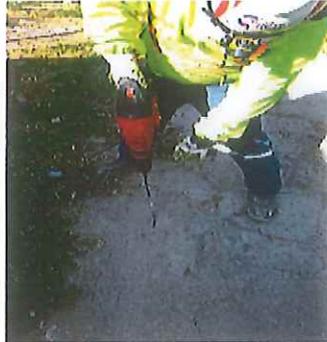
Pie: Simulación de la ejecución de la actividad

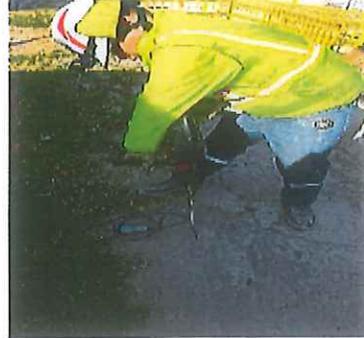
- Atascamiento de taladro con acero de losa de concreto.

Pie: Simulación perforación de la losa

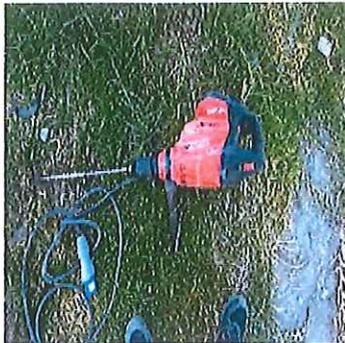
- Ausencia de sistema de seguridad antitorque en taladros.
- Omisión de normas de seguridad para uso de taladro eléctrico.

Pie: Agente causal del accidente

- Reforzar capacitación de seguridad a los trabajadores en referencia a los riesgos existentes para el uso de taladro eléctrico en superficies de concreto.
- Reforzar capacitación a los trabajadores sobre la notificación inmediata de accidentes o incidentes, reportarlos para que no se repitan.
- Recomendar la incorporación de taladros eléctricos con sistema de seguridad antitorque.

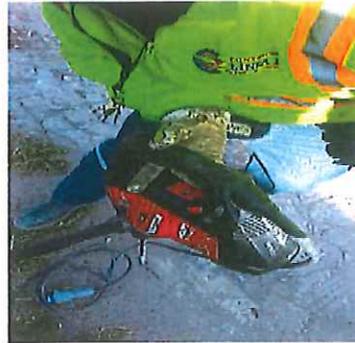
Pie: Simulación del posicionamiento y golpe originado

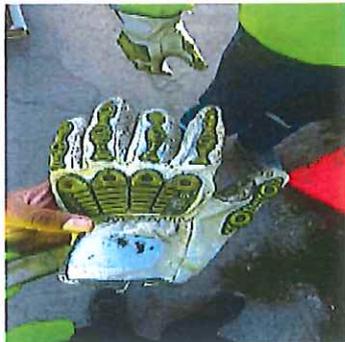
Pie: EPP utilizado al momento de la ocurrencia del accidente

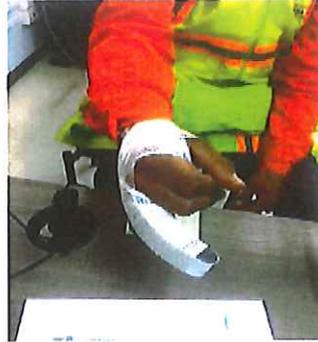
- Fractura de falange media de cuarto dedo de mano derecha

Pie: Fractura en 4to dedo de mano derecha
