**Asunto:** Informe técnico de emergencia en barrio Santa Teresita de Conocoto

Adjunto: Informe Técnico No. 005-E-AT-DMGR-2019

**INFORME TÉCNICO DE EVENTO ADVERSO/ EMERGENCIA**  
**Barrios Santa Teresita y San Luis de Miravalle**  
Fecha de emergencia: 25/02/2019

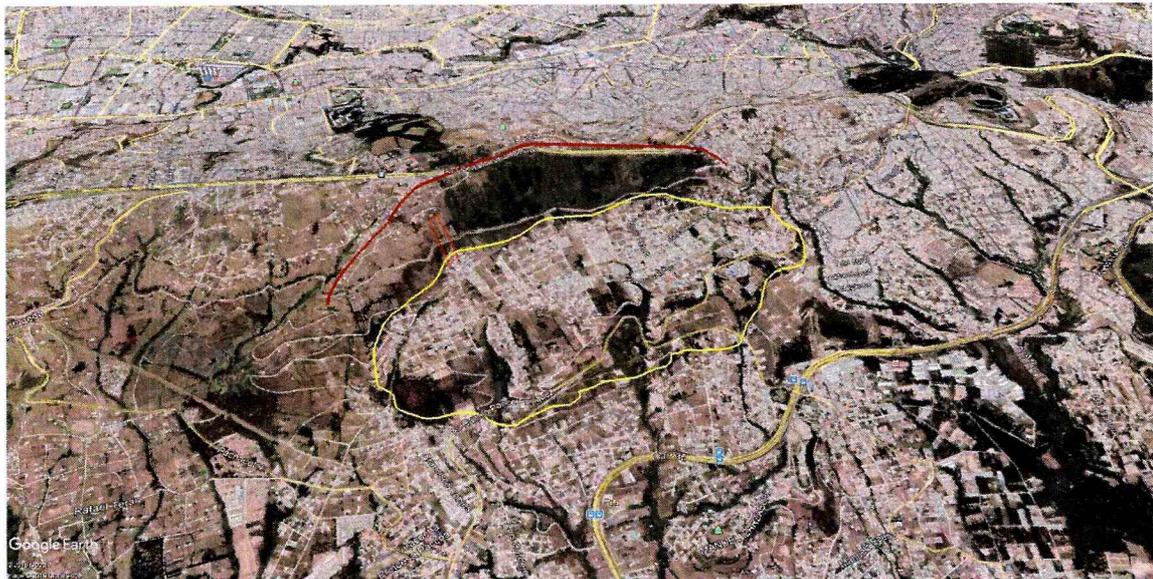
### 6.1 Macrodeslizamiento “La Forestal” y ubicación del sitio de emergencia

- El barrio San Luis de Miravalle de la Parroquia La Ferroviaria está ubicado en una ladera que forma parte del flanco oriental del levantamiento tectónico Puengasí. Desde el punto de vista de la Geomorfología, esta ladera corresponde al escarpe (zona de alta pendiente) donde ocurrió un antiguo macrodeslizamiento, presumiblemente hace miles de años en el pasado. La zona del escarpe se extiende en sentido norte-sur con una longitud aproximada de 3 kilómetros y pendientes que varían entre 25° y 35° inclinadas hacia el Este (Ver Mapa 6.1).

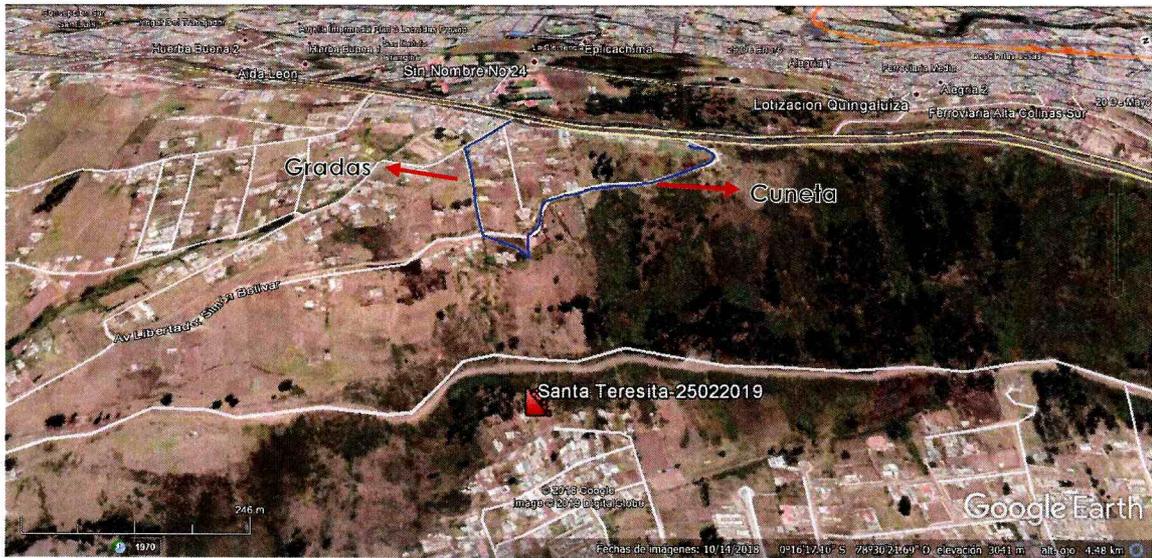
### 6.2 Escorrentía del agua que baja desde la Av. Simón Bolívar

- A lo largo del escarpe se observa una variación en el uso del suelo y en la cobertura vegetal, notando que el mirador ubicado en la Av. Simón Bolívar corresponde al límite aproximado: desde este punto hacia el norte existe una cobertura muy densa de tipo arbustiva, en las pendientes más altas, mientras que, hacia el sur existen asentamientos humanos con infraestructura vial en mal estado por donde escurre agua pluvial hacia la ladera.

- La EPMMP deberá realizar obras emergentes para controlar/evitar que el agua pluvial que se escurre por la Av. Simón Bolívar descienda por las calles secundarias del barrio San Luis de Miravalle de la parroquia La Ferroviaria. Esta medida deberá ser temporal mientras se analice la factibilidad de alguna obra definitiva que conduzca el agua de escorrentía de la Av. Simón Bolívar a una zona donde no se generen problemas a otro segmento de la población.

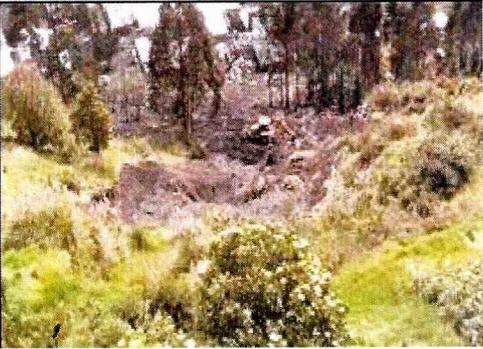
<p>Inicio de derrumbo humedal</p>	<p>Desprendimiento de capa vegetal</p>

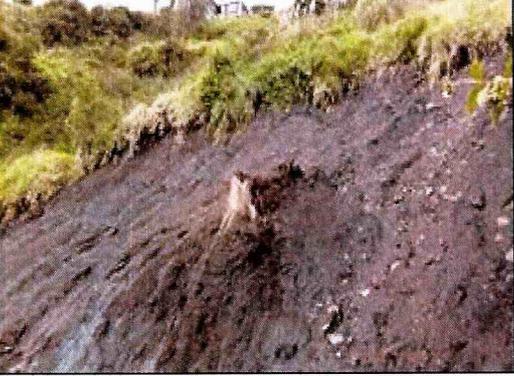
<p>Presencia de líneas de agua</p>	<p>Agua fluye por quebrada</p>

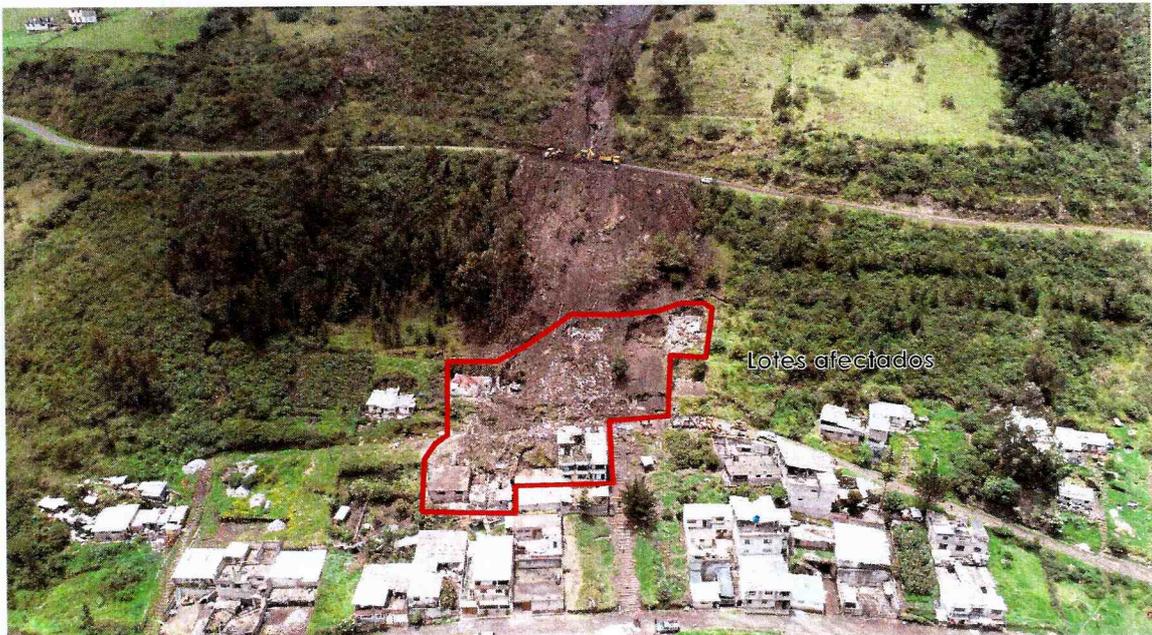
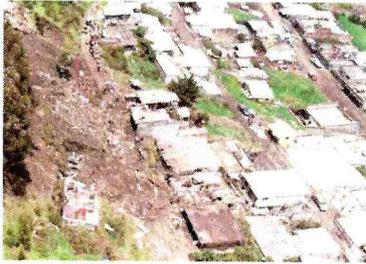
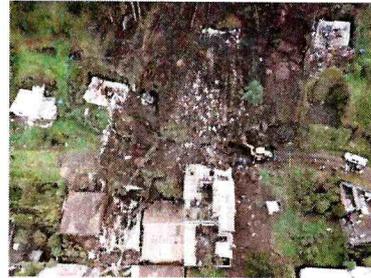
#### 7.4 Viviendas afectadas

- **Siete (7) familias** afectadas directamente por el flujo de lodo (**19 personas**); tres (3) fueron a viviendas de familiares, cuatro (4) fueron albergadas en Conocoto. Actualmente una familia de 7 integrantes salió del albergue.
- **Tres (3) viviendas** completamente destruidas; **cuatro (4) viviendas** afectadas parcialmente.
- Daños en caminos de tercer orden del asentamiento humano Santa Teresita de, y del canal de agua Pita Tambo.
- Enterramiento de un vehículo.

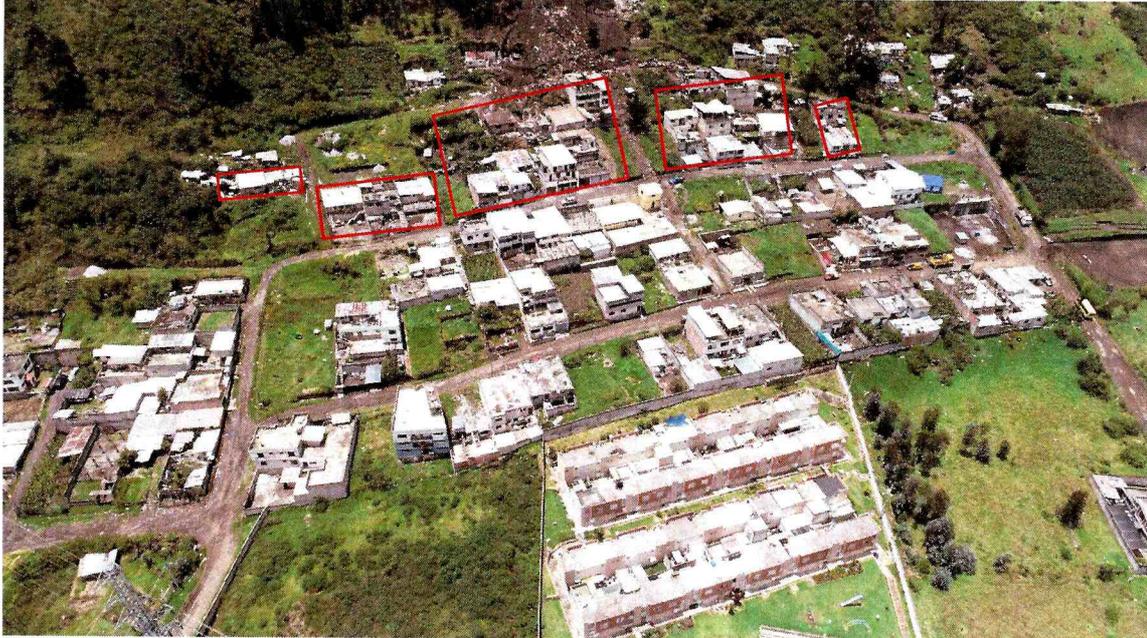
**7.5 Viviendas que deben ser evacuadas en caso de presentarse lluvias fuertes**

- La DMGR identificó una franja de viviendas en Santa Teresita que no fue afectada pero que estaría en **ALTO RIESGO** bajo las condiciones actuales; la AZ Chillillos realizó censo de la población en esta franja e identificó 33 familias (134 personas).

- En caso de lluvias la administración zonal Eloy Alfaro deberá realizar un monitoreo continuo desde la Av. Simón Bolívar hacia la zona baja de la ladera desde el mirador, en caso de observar una acumulación importante de agua en la parte superior, se deberá coordinar con la administración zonal Los Chillillos para alertar a las personas del asentamiento Santa Teresita, especialmente a las familias cuyas viviendas están más expuestas (Foto 7.5).
