CONSORCIO EL TROJE - OYACOTO

ANÁLISIS DE ESTABILIDAD DEL DIQUE EN LA ESCOMBRERA "EL TROJE 4" (FASE PRELIMINAR)

Autor: Ing. Vladimir JÁTIVA SEVILLA

Quito, 26 de diciembre / 2017

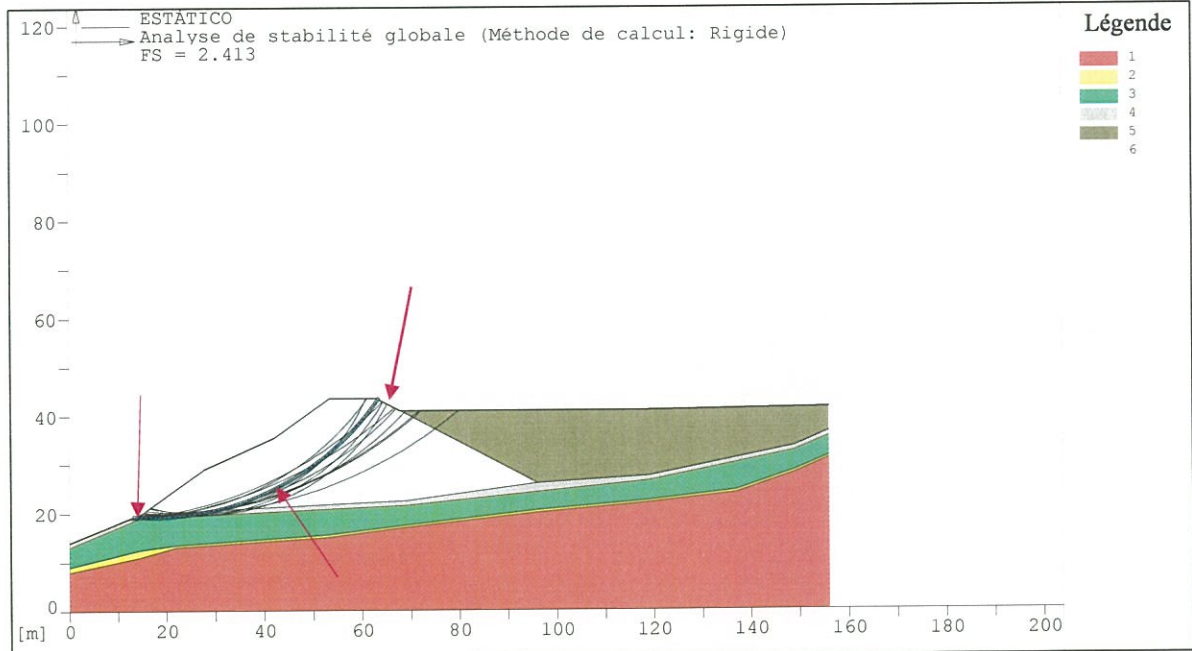
Vérification de la stabilité globale : ESTÁTICO

Facteur de sécurité évalué FS =: **2.413**

El FS = 2.413 calculado por el programa, indica que el dique tuvo alta seguridad; es decir, el dique y el relleno fueron estables.

En el gráfico anterior se indica (con flechas rojas) la ubicación de la superficie de menor factor de seguridad (FS = 2,413) la cual nace de una zona del paramento aguas arriba y recorre por el cuerpo del dique hasta su pie. La rotura es por el cuerpo del dique.

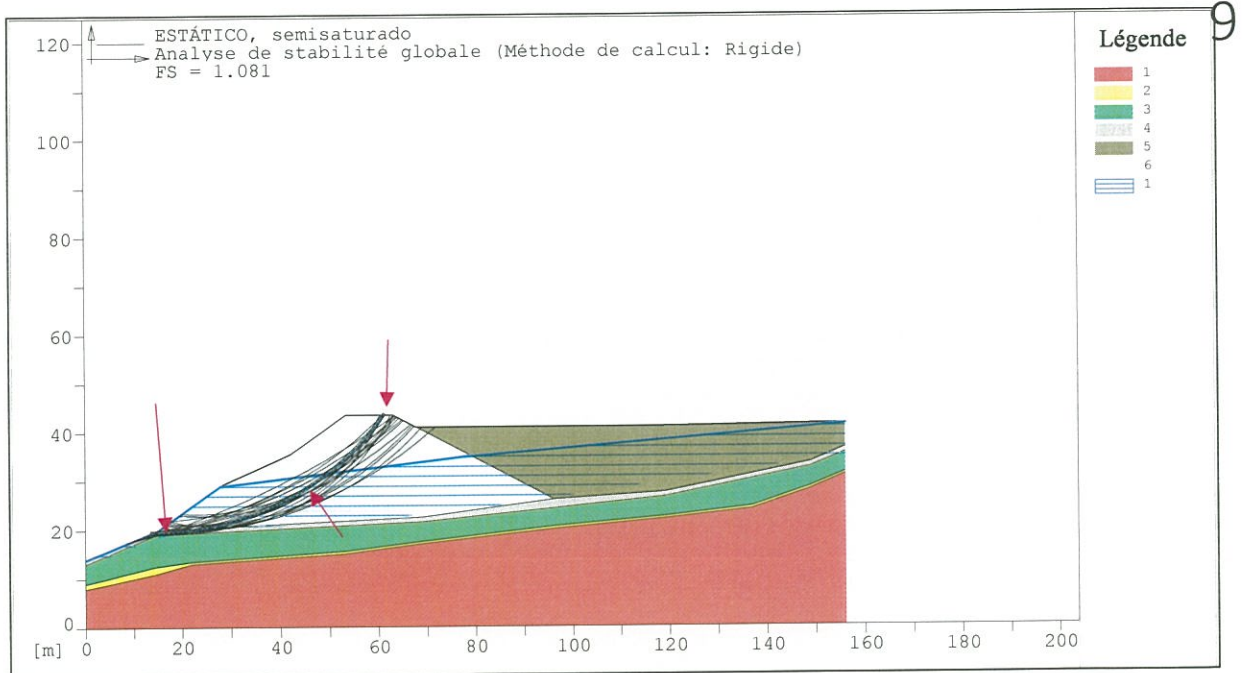
Vérification de la stabilité globale : ESTÁTICO, semi-saturado

El valor del FS calculado en condiciones estáticas, indica que el dique tuvo un FS = 1.081 es decir, el dique y el relleno tuvieron estabilidad aunque a un nivel crítico.

En el gráfico inferior se indica (con flechas rojas) la superficie de menor factor de seguridad, la cual nace en un sector externo del cimacio y recorre por el cuerpo del dique hasta su pie.

Facteur de sécurité évalué.....: 1.081

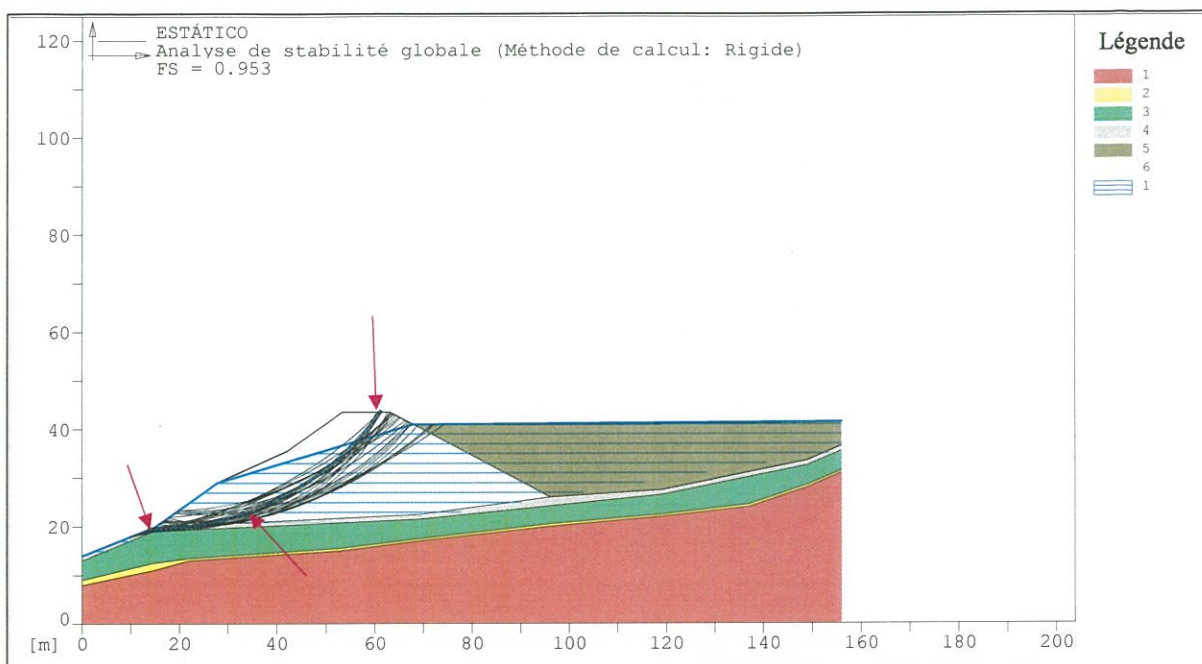
Vérification de la stabilité globale : ESTÁTICO

El valor calculado por el programa, indica que el dique tuvo un $FS = 0.953$ es decir, el dique y el relleno tuvieron inestabilidad por la alta saturación reflejada en presión hidrostática adicional a la de los suelos; disminución notable de la cohesión y en menor medida del ángulo de fricción de los materiales del dique y del relleno.

Bajo esas condiciones críticas, existe también la posibilidad de que pudo haberse generado una línea de agua por el interior del dique o por sus empotramientos como consecuencia del sismo de Bahía de Caráquez (Magnitud 6.2) ocurrido 65 horas antes de la rotura del dique.

Además, las lluvias fuertes ocurridas 2 días antes de la rotura del dique pudieron haber formado cárcavas de erosión, tanto en el paramento de aguas abajo como de aguas arriba, con lo cual la sección del dique pudo haber disminuido, facilitando la salida de los lodos embalsados y produciendo un fenómeno de rotura del dique por sumersión con flujo de los lodos sobresaturados retenidos.

En el gráfico inferior se indica (con flechas rojas) la superficie de menor factor de seguridad, la cual nace en 1/3 del ancho del cimacio y recorre por el cuerpo del dique hasta su pie.

Forma una superficie curva de gran radio, con tendencia a la superficie plana.

Facteur de sécurité évalué FS =: **0.953**

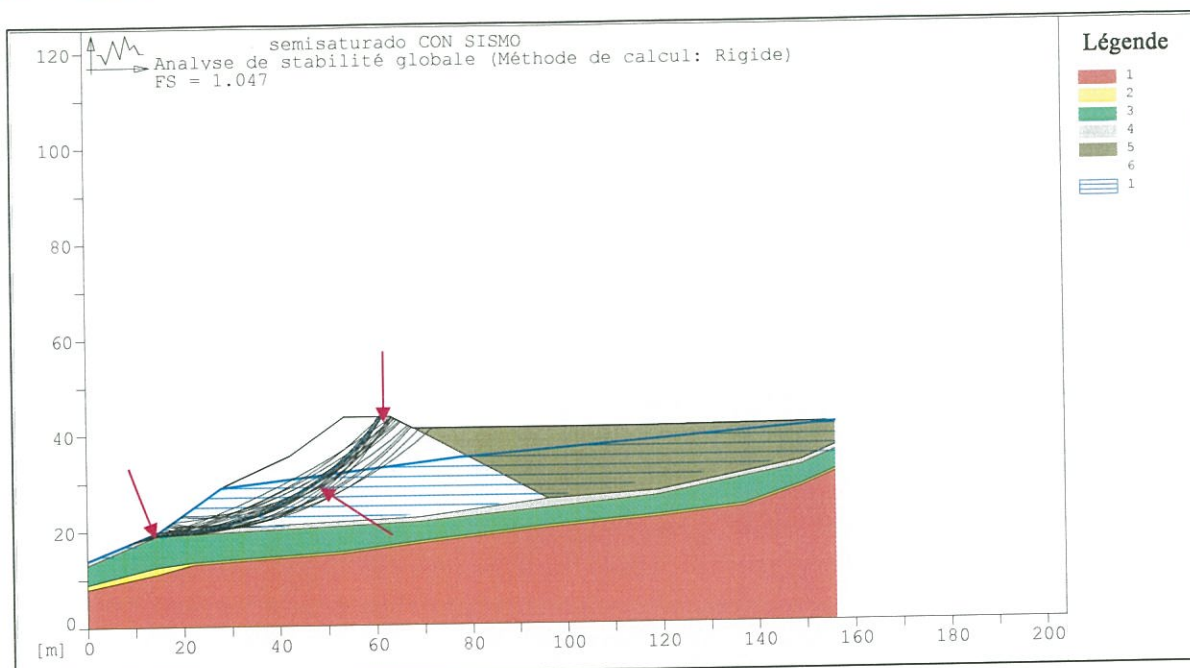
Vérification de la stabilité globale : CON SISMO, semisaturado
 Forces mobilisées dans les renforts selon la méthode rigide.

En el gráfico siguiente se indica (con flechas rojas) la superficie de menor factor de seguridad, la cual nace aproximadamente a 1/4 del ancho del cimacio y recorre por el cuerpo del dique hasta su pie. Forma una superficie curva de gran radio, con tendencia a la superficie plana.

Facteur de sécurité évalué.....: **1.047**

Este valor de FS = 1.047 (< a 1.081 en condición estática) fue calculado en condiciones sísmicas con inclusión de una aceleración horizontal de 0.013g que es la aceleración producida en El Troje por el sismo de Bahía de Caráquez del 03 de Diciembre / 2017.

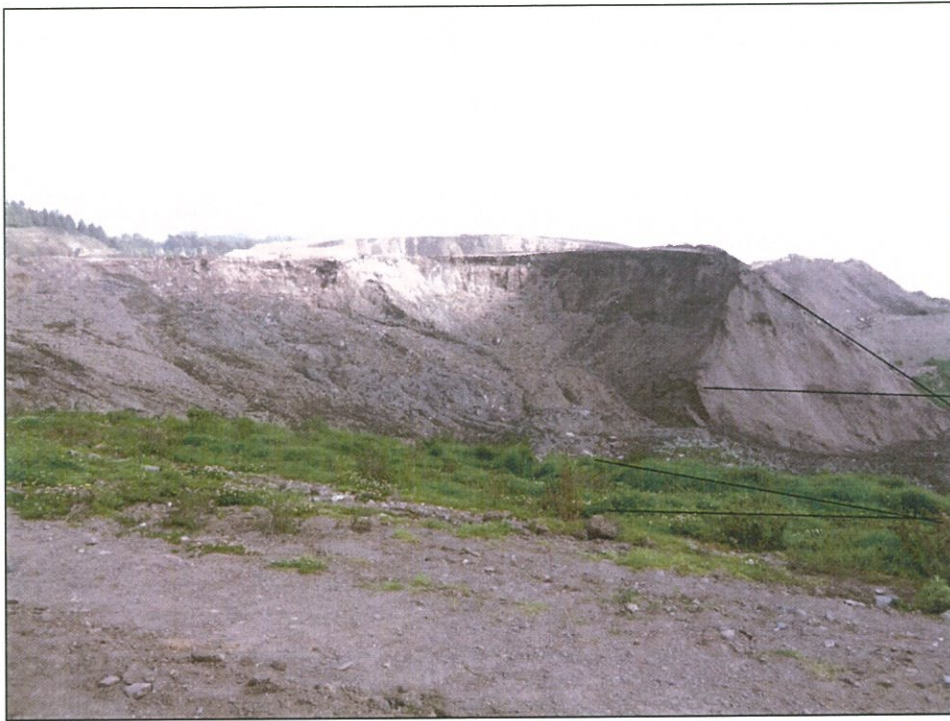
Foto 1 Vista del lado norte del dique destruido. Talud del dique: 2H:1V y del suelo bajo el dique de 8H:1V. Nótese el flujo de los lodos que estuvieron saturados al momento de la rotura y fluyeron ladera abajo. VJ 2017/12/07

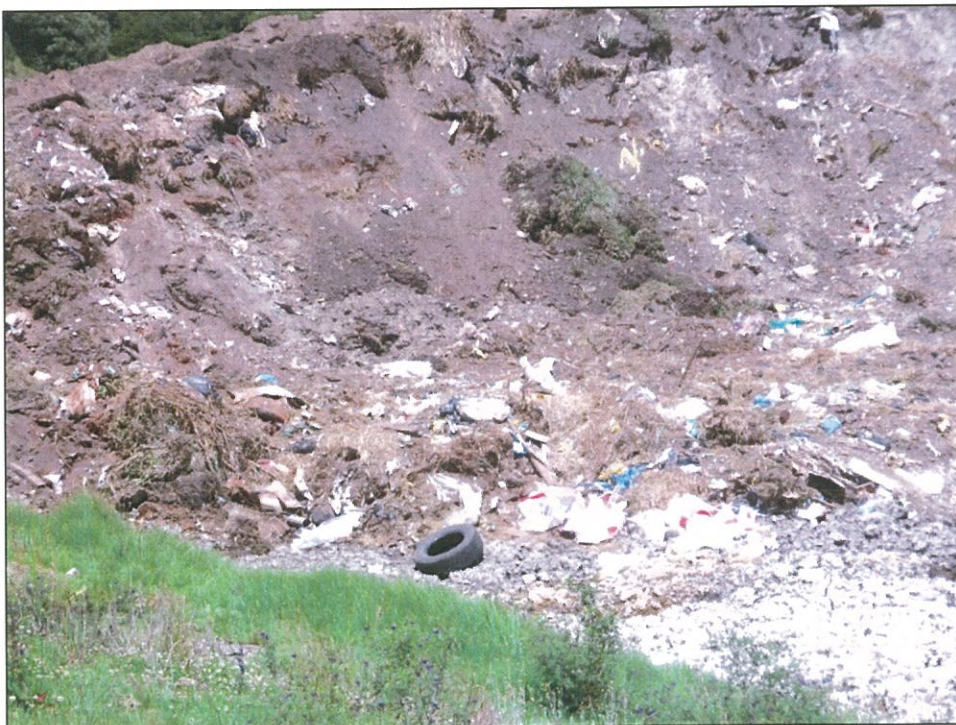
Foto 2 Materiales observados en las zonas altas de la escombrera Troje 4 VJ 2017/12/08

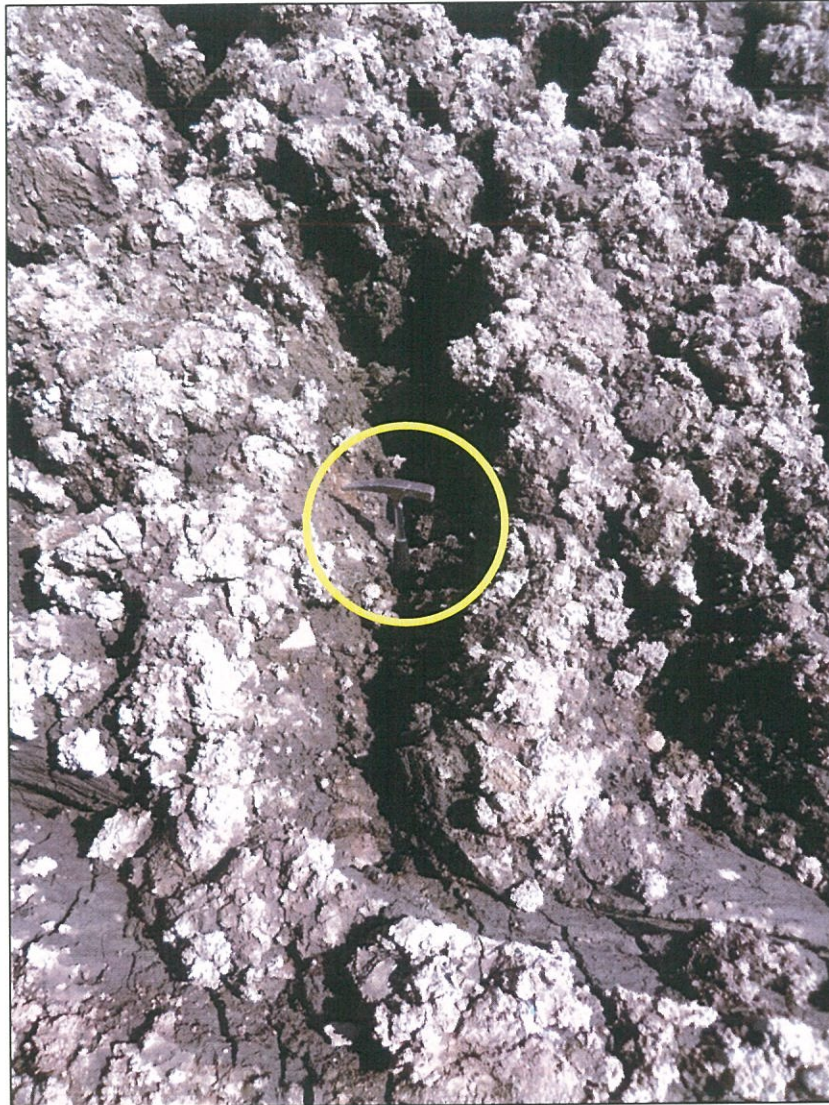
Foto 3 Lodos completamente húmedos 4 días después de ocurrido el evento. Observe a la piqueta clavada en un fango con alta capacidad de retención de agua. Sectores por los cuales no era posible transitar por su casi ninguna resistencia o capacidad de carga. Las grietas (ancho 50cm, profundidad 70cm) fueron formadas naturalmente ante la pérdida de agua por escorrentía y evaporación. Suelo sobre-saturado en proceso de secado. VJ 2017/10/2017

- Disponer que los lodos con contenidos de humedad mayores al 50% sean trasladados a otro botadero, como el de Oyacoto, por ejemplo.
- Confinar, de manera URGENTE, las losas de cobertura del canal de agua que lleva las aguas al Sur de la ciudad de Quito y no dejar espacios por donde puede contaminarse al agua.

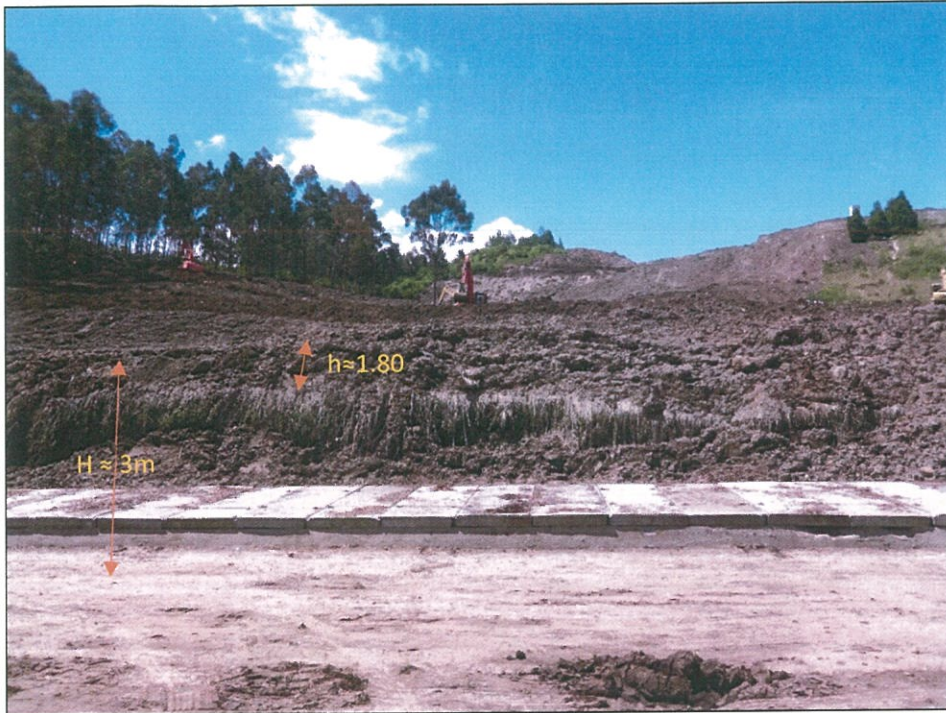
Foto 4 Altura aproximada d la lámina de lodo sobre el suelo natural: $h \approx 1.80\text{m}$. Altura del lodo sobre la vía: $H \approx 3\text{m}$. Centro-abajo: coberturas de hormigón sobre el Canal de agua para Quito. VJ 2017/12/07

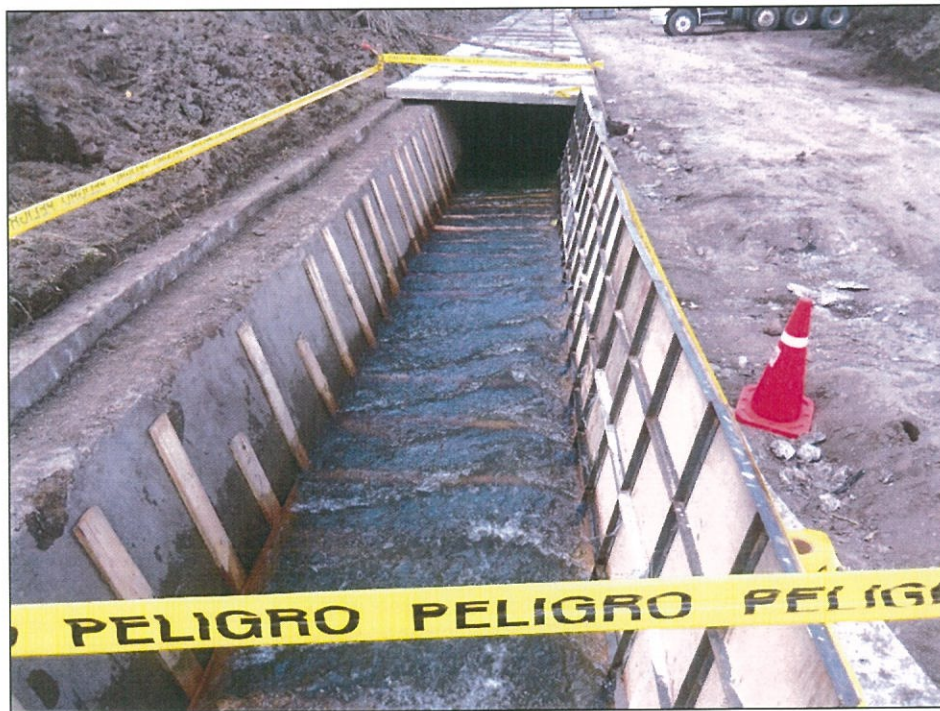
- El canal de agua tiene losas de cobertura NO CONFINADAS, las cuales fueron muy fácilmente desplazadas por la corriente de lodo afectando al canal y a la provisión de agua para la ciudad de Quito.

Foto 5 Canal en reparación en su muro lateral derecho en una $l \approx 25\text{m}$. Las losetas de hormigón empleadas como tapas de cobertura del canal, tiene un largo de $3,30\text{m}$, un ancho de $1,00\text{m}$ y un espesor de 20cm y no tienen confinamiento en el canal, lo cual les hace propensas a su desplazamiento ante aludes como el ocurrido. VJ 2017/12/08

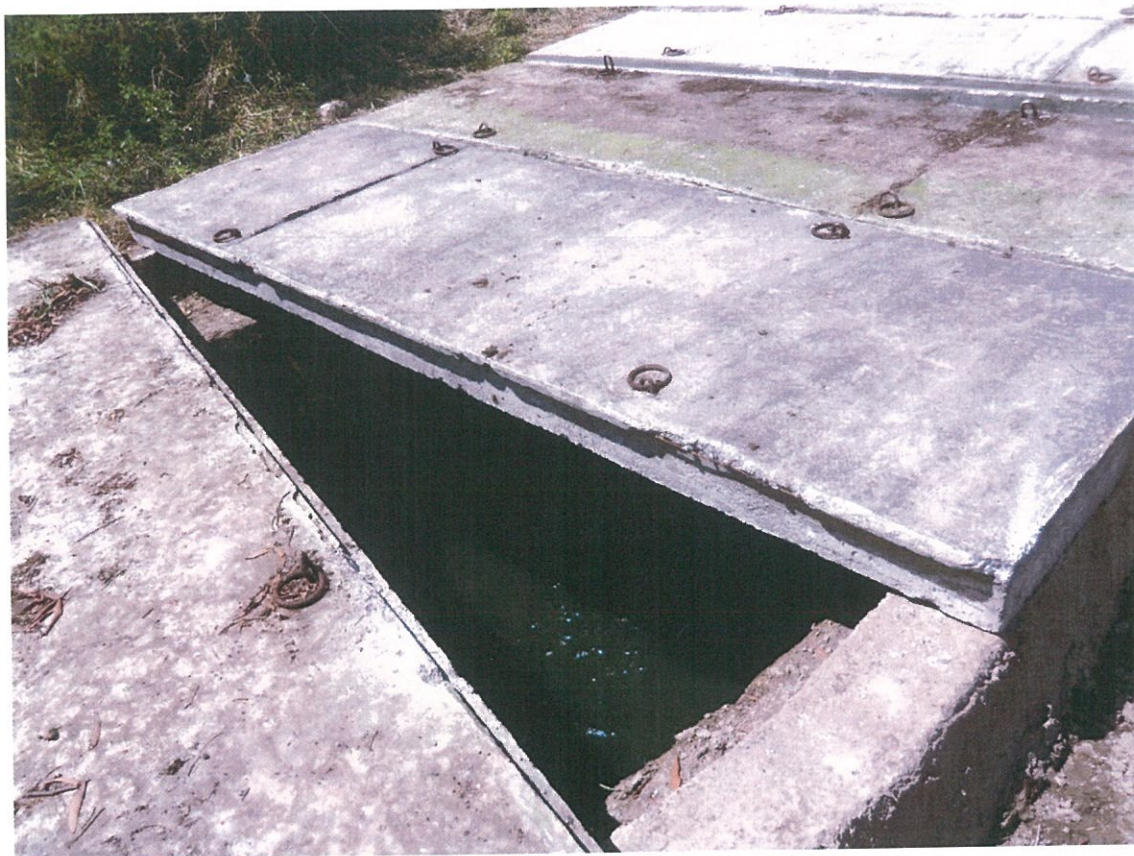
Foto 6 NO CONFINAMIENTO de las tapas de cobertura del canal y espacios abiertos peligrosos porque pueden caer niños o animales. VJ 2017/12/08
