# CONSORCIO EL TROJE-OYACOTO

## PLAN DE ACCIÓN PARA LA ESCOMBRERA EL TROJE 4 FASE II, DEBIDO AL DESLIZAMIENTO DE LODOS OCURRIDO EL 05 DE DICIEMBRE DE 2017

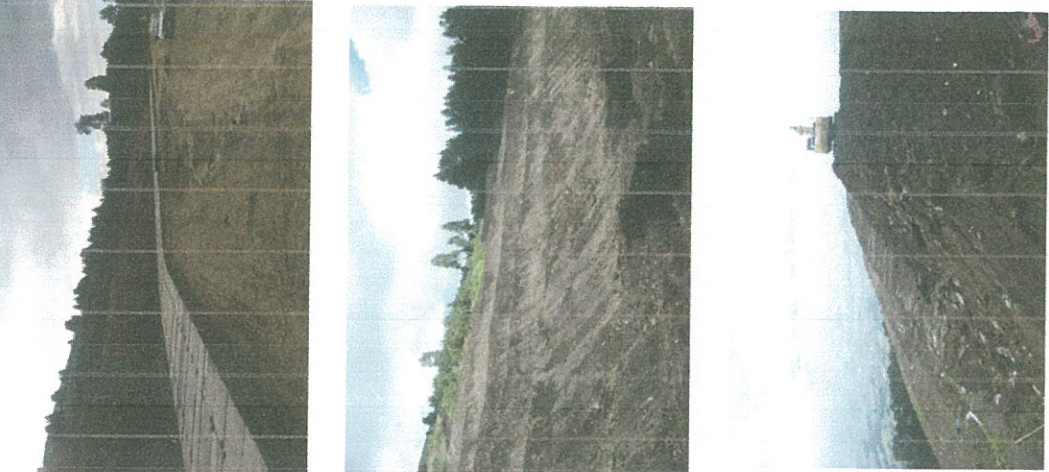
MEDIDA	DESCRIPCIÓN	INDICADOR	TIEMPO DE EJECUCIÓN	ESTADO DE EJECUCIÓN	RESPONSABLE	MEDIO DE VERIFICACIÓN
<p>Reconformación de lodos deslizados</p>	<p>Mediante el uso de maquinaria pesada del Consorcio (dos excavadoras y un tractor) junto a maquinaria de EMGIRS y EMOP-Q, se procedió a la conformación de terrazas con contra-gradientes de modo que las aguas lluvias corran hacia el talud y luego por el borde hacia canales que descargan las aguas en alcantarillas existentes que atraviesan por debajo del canal de Pita. La misma actividad se está realizando en la ladera inferior al canal del Pita, de modo que estas terrazas sirvan como cimiento de los árboles de reforestación que serán colocados.</p>	<p>Número de terrazas conformadas</p>	<p>1 semana</p>	<p>EJECUTADA</p>	<p>Superintendente del Proyecto Fiscalizador</p>

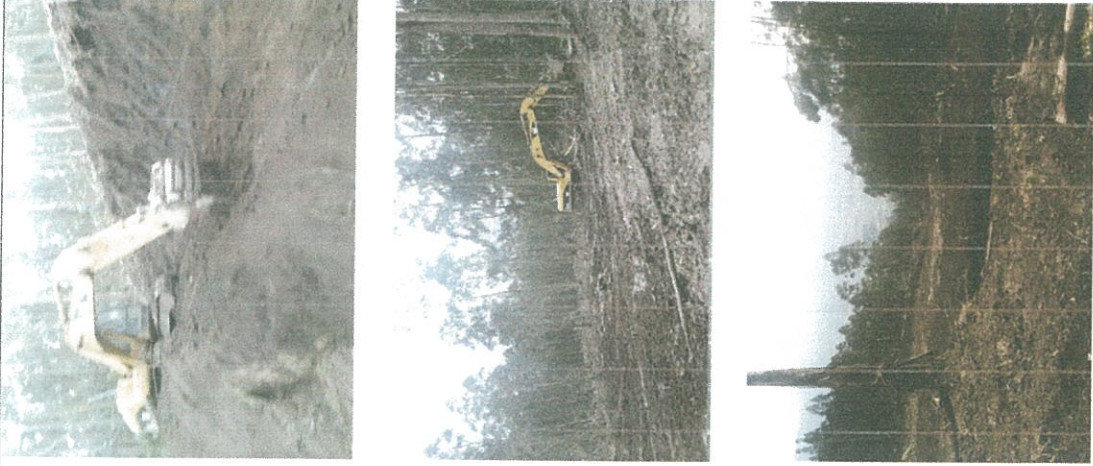
<p>Conformación de bermas de área afectada bajo el canal Pita</p>	<p>Requiere la compactación del suelo con equipo pesado (<b>Anexo 1</b>), se procedió a la conformación de terrazas con contra-gradientes de modo que las aguas lluvias corran hacia el talud y luego por el borde hacia canales que descargan las aguas, de modo que estas terrazas sirvan como cimiento de los árboles de reforestación que serán colocados.</p>	<p>Número de bermas conformadas</p>	<p>1 semana</p>	<p>EJECUTADA</p>	<p>Superintendente del Proyecto Fiscalizador</p>

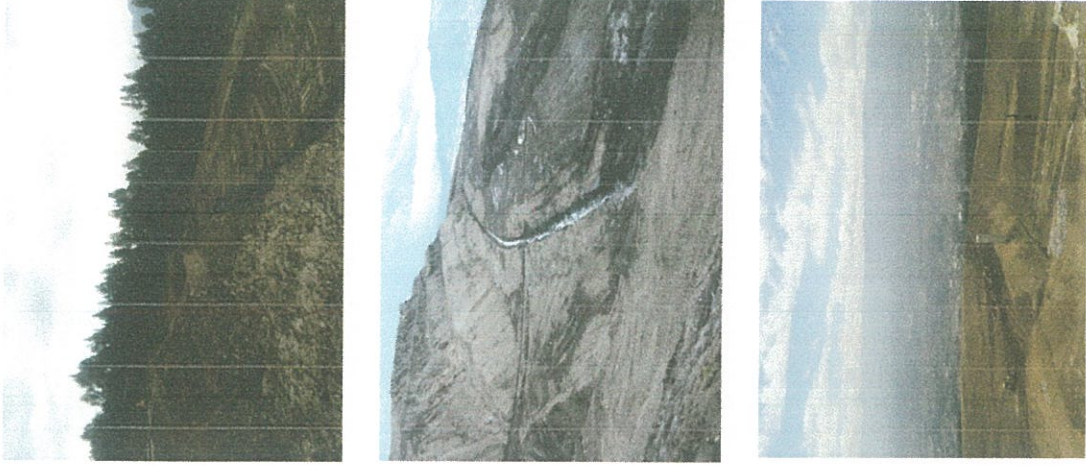
<p>Estabilización de zonas deslizadas en alto riesgo</p>	<p>Detectadas fisuras en los taludes de la plataforma junto al cubeto de lodos afectado, se está procediendo a la reconformación de nuevas plataformas dispuestas en planos estabilizados que guiarán las aguas lluvias hacia zanjas que descarguen las aguas a los cauces naturales existentes. Para el efecto se ha asignado el equipo necesario. <b>Anexo 1</b></p> <p>Los lodos arrastrados taparon los drenajes construidos en las plataformas inferiores, por ello se retiró y se dispuso de manera que se habilite nuevamente el sistema de drenaje construido con geotextil, tubería perforada y material filtrante. Esto se puede corroborar en el libro de obra de octubre de 2017. <b>Anexo 2</b></p>	<p>Número plataformas reconformadas</p>	<p>3 semanas</p>	<p>EJECUTADA</p>	<p>Superintendente del Proyecto Fiscalizador</p>

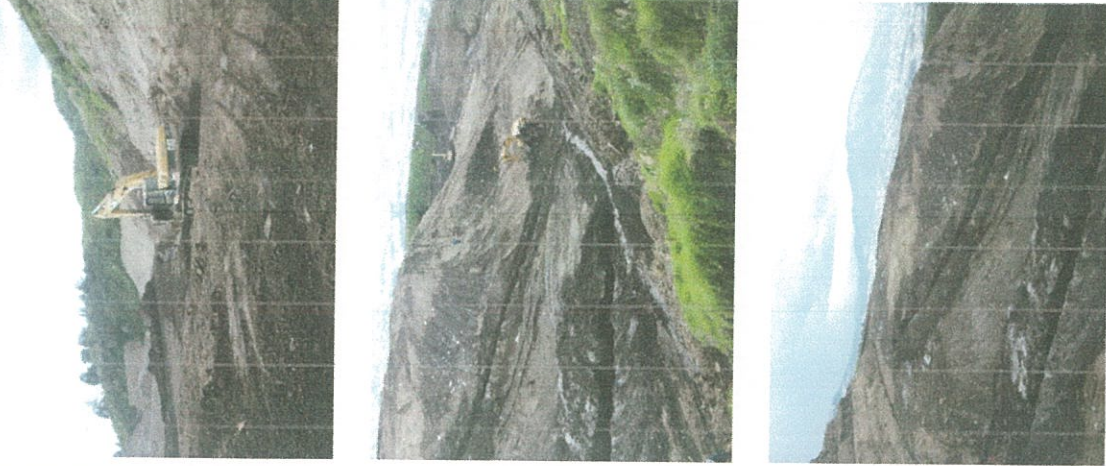
<p>Realización de zanjas de drenaje</p>	<p>Está previsto que las aguas lluvias que puedan caer sobre la superficie de la escombrera, dirijan sus aguas hacia distintas áreas de desfogue, por ello, con el uso de cunetas perimetrales en las plataformas finales se dirigen estas aguas a desfogues naturales. En el sector afectado, existen bermas que cumplen con este propósito junto a un sistema de zanjas de drenaje que cumplan con el manejo de las aguas lluvia evitando erosión y deslizamientos de lodos</p>	<p>Número de zanjas de drenaje realizadas</p>	<p>3 semanas</p>	<p>EJECUTADO</p>	<p>Superintendente del Proyecto Fiscalizador</p>

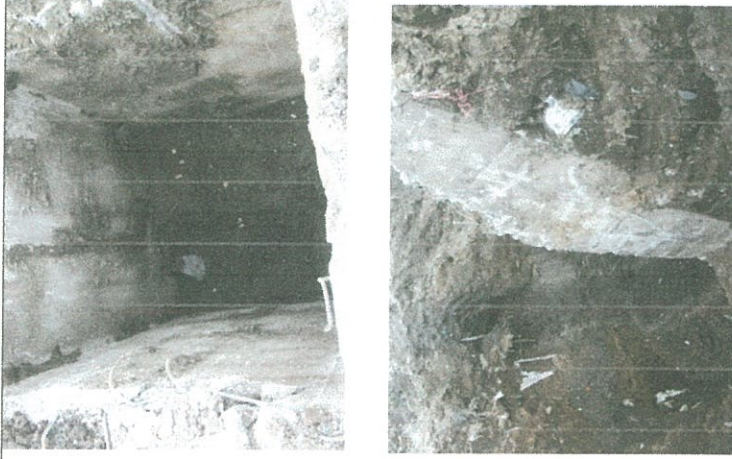
<p>Construcción de dos pozos de hormigón</p>	<p>Producto del deslizamiento de lodos se destruyeron dos pozos de ventilación del colector existente bajo la escombrera, ocasionando el taponamiento con lodo de un tramo del mismo. Se realizó la limpieza del sitio, realizar la limpieza del ducto y la reconstrucción de las torres</p>	<p>Número de pozos de hormigón habilitados</p>	<p>4 semanas</p>	<p>POR EJECUTAR</p>	<p>Superintendente del Proyecto Fiscalizador</p>

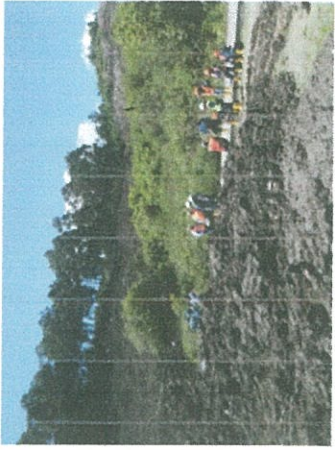
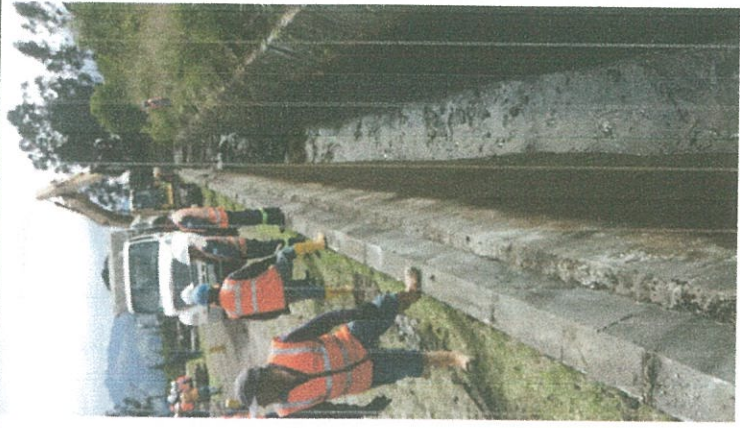
<p>Fotografías Inspección In situ</p>
<p>Limpieza de colectores a mano</p>	<p>El proceso de limpieza del lodo ingresado al colector, se ejecutó a mano y con el apoyo de poleas que saquen el lodo hacia la superficie, para lo cual se tomaron las medidas de seguridad que provean de iluminación, ventilación y asistencia de seguridad permanente. La cantidad de lodos retirados fue de 10000m<sup>3</sup></p>	<p>Cantidad de lodos retirados</p>	<p>3 semanas</p>	<p>EJECUTADO</p>	<p>Superintendente del Proyecto Técnico de SSO Fiscalizador</p>

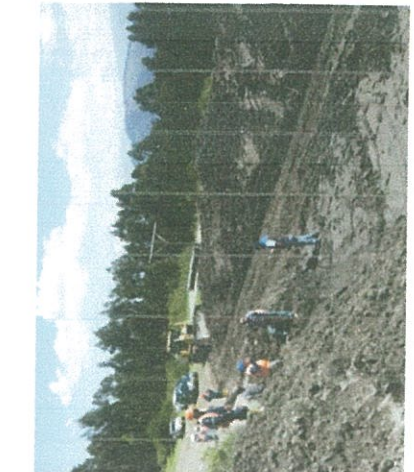
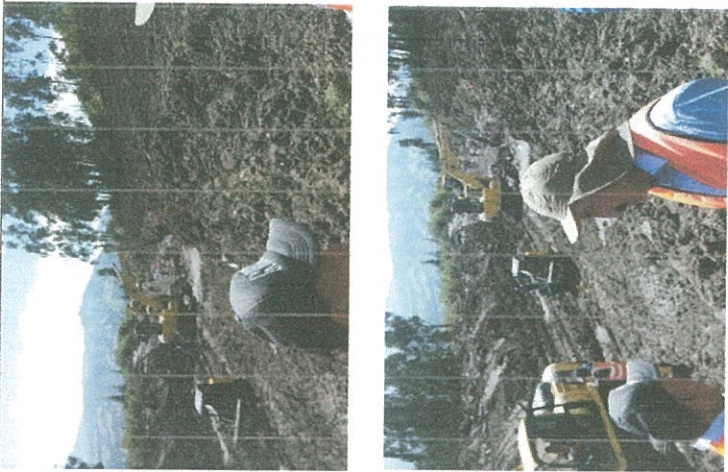
<p>Fotografías Inspección In situ</p>
<p>Limpieza de lodos del canal del río Pita</p>	<p>Horas después de que se produjo el suceso, se iniciaron las labores de limpieza en el canal del río Pita ya que producto del deslave, los lodos llegaron hacia éste provocando así la suspensión del agua potable hacia varios sectores de la ciudad; por tal motivo se procedió a retirar los lodos mediante el uso de maquinaria pesada del Consorcio, quedando una mínima cantidad de estos, los cuales fueron retirados y</p>	<p>Cantidad de lodos retirados</p>	<p>1 semana</p>	<p>EJECUTADA</p>	<p>Superintendente del Proyecto Técnico de SSO Fiscalizador</p>

<p>limpiados a mano por el personal de la EPMAPS, EPMOP, EMGIRS, y COE, permitiendo así el restablecimiento del servicio de agua a la ciudad. La cantidad total de lodos retirados fue de 5000 m<sup>3</sup></p>

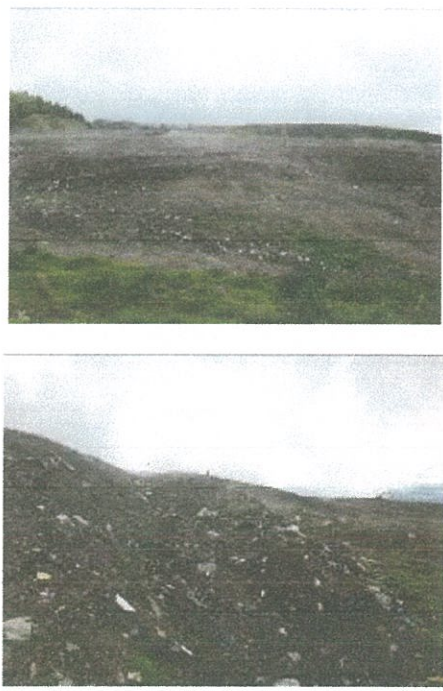
<b>ZONA DE DISEÑO:</b> ZONA ALTA <b>SUB-ZONA:</b> TERRACEADO 1	<b>DENOMINACIÓN:</b>  ZAT1
<b>LOCALIZACIÓN SEGÚN LEVANTAMIENTO TOPOGRAFICO:</b>  0495366 9963547 3113m.s.n.m	<b>ÁREA APROXIMADA :</b>  2200 m2
<b>DESCRIPCIÓN DEL SITIO:</b>  Área colindante a zona de campers de oficina. Actualmente reconformada en terrazas de dimensión variable. Presenta parte superior plana de entre 6 a 12 m de ancho. Las bermas subsiguientes de dimensión variable de entre 2 a 4 m de ancho. Taludes de dimensión variable (6 a 8 m de longitud) y ángulos de pendiente que oscilan entre 60 a 75 °. Excavaciones longitudinales a lo largo de toda la berma a manera de cunetas de desfogue de agua, no compactadas ni impermeabilizadas. Se evidencia apareamiento de fisuras y cárcavas en varios sitios de esta área. En algunos sectores existe des conformación del terracedo. En la parte inferior del área existe zona fangosa (por acumulación de lodos desalojados).	<b>RESPALDO FOTOGRAFICO:</b>

<b>TRABAJOS SUGERIDOS PREVIO A IMPLEMENTAR ESTRUCTURA VEGETAL:</b> <ul style="list-style-type: none"><li>✓ Diseño y construcción de un Sistema adecuado de recolección y conducción de agua lluvia (cunetas de coronamiento), mismo que debe ser de un material impermeable a fin de evitar infiltración de agua por el sistema.</li><li>✓ Cierre manual o mecánico según sea el caso de fisuras y cárcavas.</li><li>✓ Reconformación de áreas desconformadas.</li></ul>

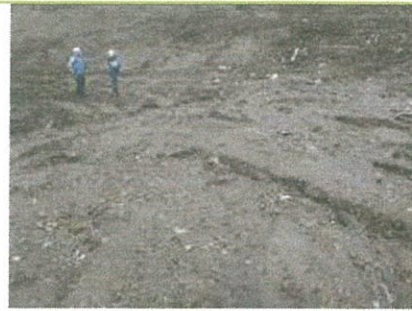
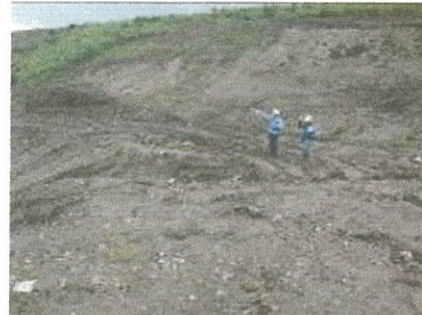
<b>ZONA DE DISEÑO:</b> ZONA ALTA	<b>DENOMINACIÓN:</b>
<b>SUB-ZONA:</b> TRANSICION 2(chimenea 2)	ZATN2
<b>LOCALIZACIÓN SEGÚN LEVANTAMIENTO TOPOGRAFICO:</b> 0495488 9963532 3089m.s.n.m	<b>ÁREA APROXIMADA :</b> 1750 m2
<b>DESCRIPCIÓN DEL SITIO:</b> Zona de confluencia entre el terracedo 1 y 2, se presenta a manera de área plana. En la misma se evidencia trabajo de tendido de material. Se evidencian estructuras para evacuación de agua no acordes a la necesidad en campo. Se observa apareamiento de fisuras y agrietamientos en varios sitios de esta área, al igual que desconformaciones en el sistema de conducción de agua.	<b>RESPALDO FOTOGRAFICO:</b>

- ✓ Diseño y construcción de un Sistema adecuado de recolección y conducción de agua lluvia (cunetas de coronamiento), mismo que debe ser de un material impermeable a fin de evitar infiltración de agua por el sistema.
- ✓ Cierre manual de fisuras y agrietamientos.

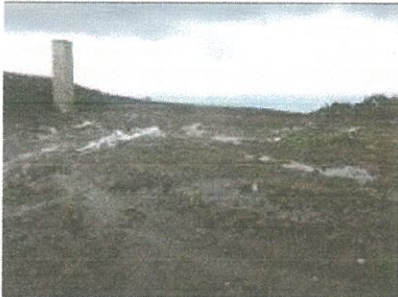
<b>ZONA DE DISEÑO:</b> ZONA ALTA <b>SUB-ZONA:</b> TRANCISION 3 (entre chimenea 3 y 4)	<b>DENOMINACIÓN:</b> ZATN3
<b>LOCALIZACIÓN SEGÚN LEVANTAMIENTO TOPOGRAFICO:</b> 0495665 9963392 3070m.s.n.m	<b>ÁREA APROXIMADA :</b> 16910 m2
<b>DESCRIPCIÓN DEL SITIO:</b> Zona de transición 3 ubicada entre chimeneas 2, 3 y 4, se presenta a manera de área plana, con gran extensión. En la misma se evidencia trabajo de tendido de material. La pendiente en esta zona es mínima (menor a 10°) Se evidencian estructuras para evacuación de agua no acordes a la necesidad en campo. Se observa apareamiento de fisuras y agrietamientos en varios sitios de esta área, al igual que desconformaciones en el sistema de conducción de agua.	<b>RESPALDO FOTOGRAFICO:</b>

<b>TRABAJOS SUGERIDOS PREVIO A IMPLEMENTAR ESTRUCTURA VEGETAL:</b> <ul style="list-style-type: none"><li>✓ Diseño y construcción de un Sistema adecuado de recolección y conducción de agua lluvia (cunetas de coronamiento), mismo que debe ser de un material impermeable a fin de evitar infiltración de agua por el sistema.</li><li>✓ Cierre manual de fisuras y agrietamientos.</li></ul>

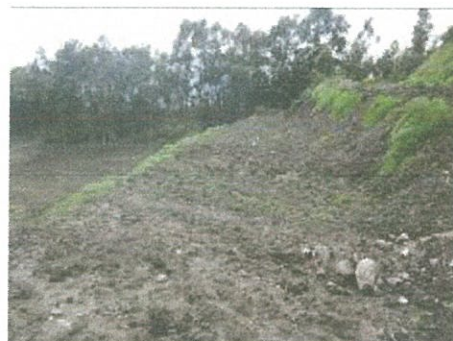
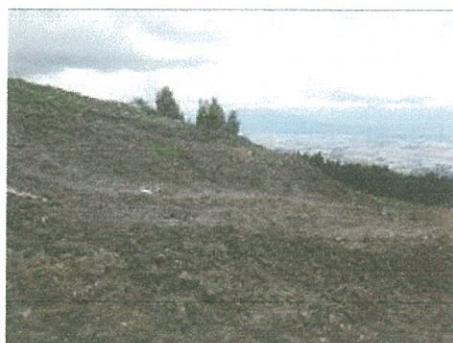
Zona media superior ubicada bajo terracedo 3.  
En la misma se evidencia acumulaciones de material producto del desprendimiento de parte de la estructura de la zona alta.  
No existe reconformación ni tendido del material.  
No se evidencian estructuras para evacuación de agua.  
Se observa acumulaciones de agua, aparecimiento de fisuras y agrietamientos en varios sitios de esta área.

- ✓ Reconformación del área (terraceado) o por lo menos tendido uniforme del material.
- ✓ Diseño y construcción de un Sistema adecuado de recolección y conducción de agua lluvia (cunetas de coronamiento), mismo que debe ser de un material impermeable a fin de evitar infiltración de agua por el sistema.
- ✓ Cierre manual de fisuras y agrietamientos.

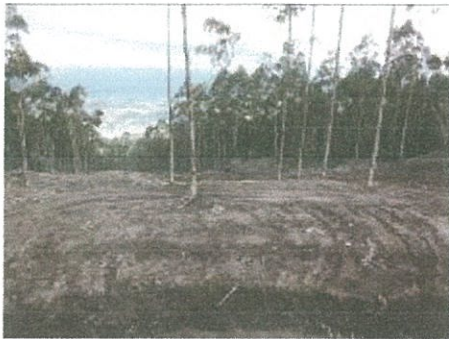
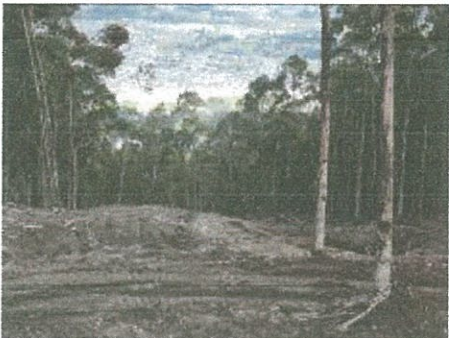
<b>ZONA DE DISEÑO:</b> ZONA BAJA <b>SUB-ZONA:</b> DOS	<b>DENOMINACIÓN:</b>  ZB2
<b>LOCALIZACIÓN SEGÚN LEVANTAMIENTO TOPOGRAFICO:</b>  0496219 9963221 2937 m.s.n.m	<b>ÁREA APROXIMADA :</b>  12000m2
<b>DESCRIPCIÓN DEL SITIO:</b>  Zona baja dos ubicada bajo zona baja uno (área no terraceada). En la misma se evidencia acumulaciones de material el mismo que solo ha sido tendido. No existe reconformación o terracedo alguno. No se evidencian estructuras longitudinales (cunetas de coronación) para evacuación de agua en el cuerpo de la misma, salvo un colector al margen derecho del área de trabajo. Se observa acumulaciones de agua, apareamiento de fisuras y agrietamientos en varios sitios de esta área.	<b>RESPALDO FOTOGRAFICO:</b>

<b>TRABAJOS SUGERIDOS PREVIO A IMPLEMENTAR ESTRUCTURA VEGETAL:</b> <ul style="list-style-type: none"><li>✓ Diseño y construcción de un Sistema adecuado de recolección y conducción de agua lluvia (cunetas de coronamiento), mismo que debe ser de un material impermeable a fin de evitar infiltración de agua por el sistema.</li><li>✓ Cierre manual o mecánico de agrietamientos y cárcavas según sea el caso.</li></ul>
