Asunto: Entrega del Plan de Acción del PMA
Tema: "Operación de Escombreras
EMGIRS-EP Troje 4 Fase II y Oyacoto".

Asunto: Incumplimientos Ambientales y de Seguridad y Recomendaciones para subsanar las mismas.

LOCACIÓN:	ESCOMBRERA EL TROJE IV		
UBICACIÓN:	QUITO_SUR	SECTOR:	EL TROJE_PARQUE METROPOLITANO DEL SUR
ACTIVIDAD:	INSPECCIÓN GENERAL DE LA ESCOMBRERA TROJE IV		
	26-10-2017

Área: Coordinación de Seguridad Industrial, Salud Ocupacional y Ambiente	Fecha: 01/06/2016	
Asunto: Informe de visita técnica a las instalaciones y operación de la escombrera Troje IV

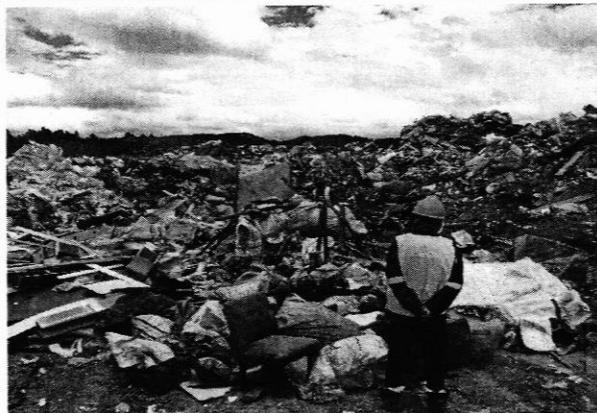
Foto 5: Gestores realizando su labor

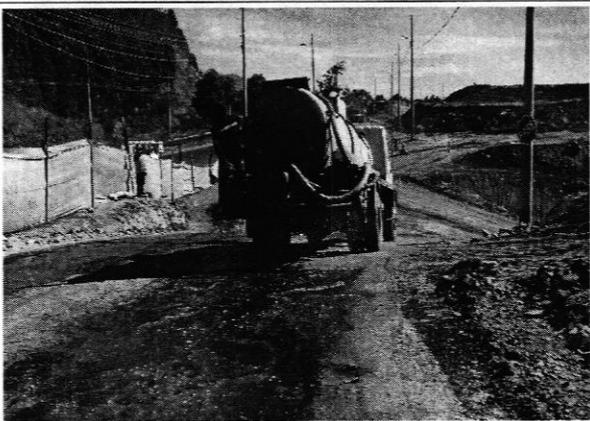
MES: Agosto	
Foto 5: Humectación de la vía de acceso	Foto 6: Presencia de neumáticos en la escombrera

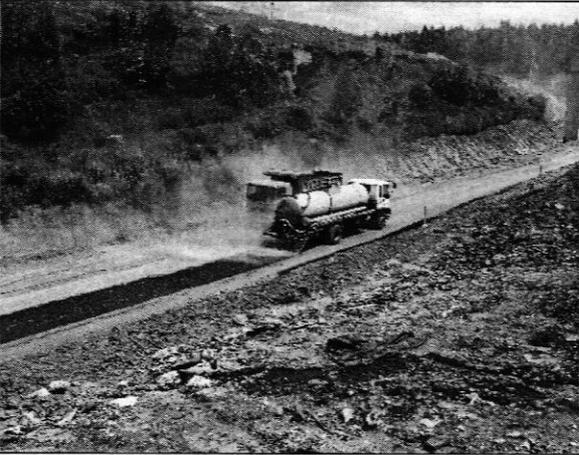
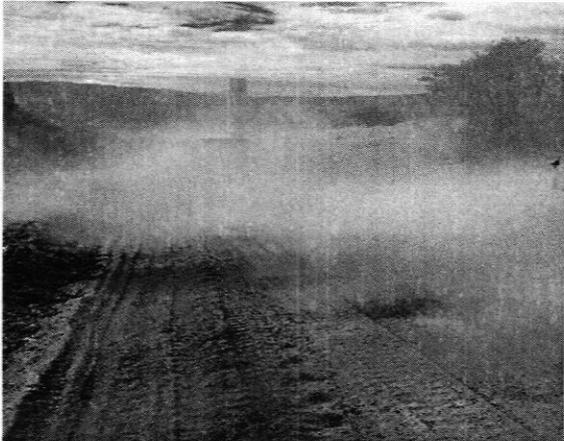
MES: Julio	
Foto 7: Humectación de la vía de acceso (sector del colector)	Foto 8: Falta humedecimiento de la vía en sectores que existe acumulación de polvo

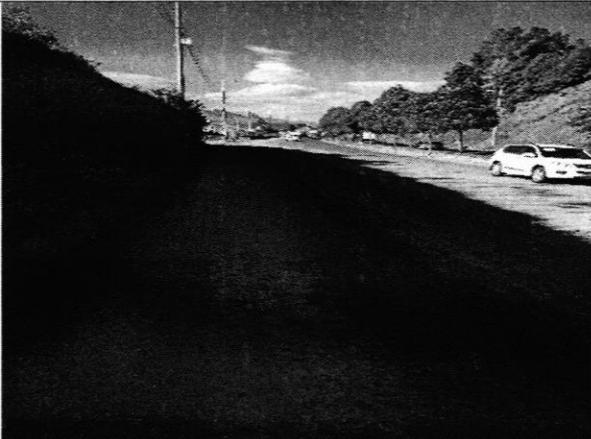
Foto 3: Presencia de polvo y lodo en la Avenida Simón Bolívar

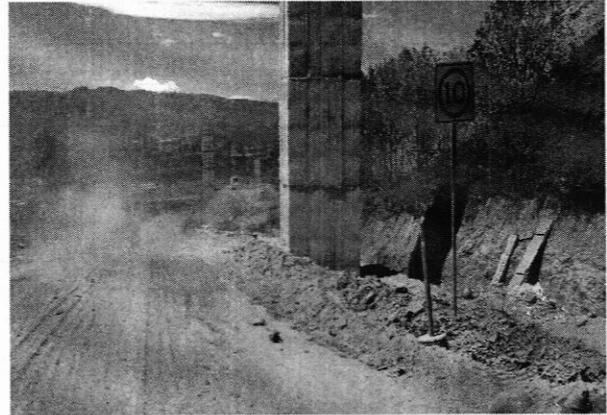
Foto 8: Vía de acceso (sector colector) no se respeta el límite de velocidad (10km/h)

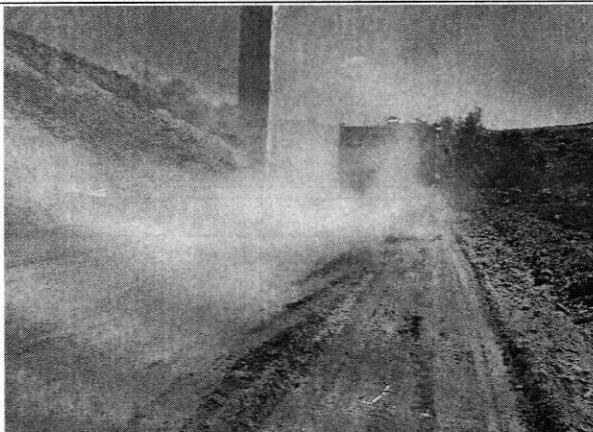
Foto 11: Falta humedecimiento de la vía en sectores que existe acumulación de polvo

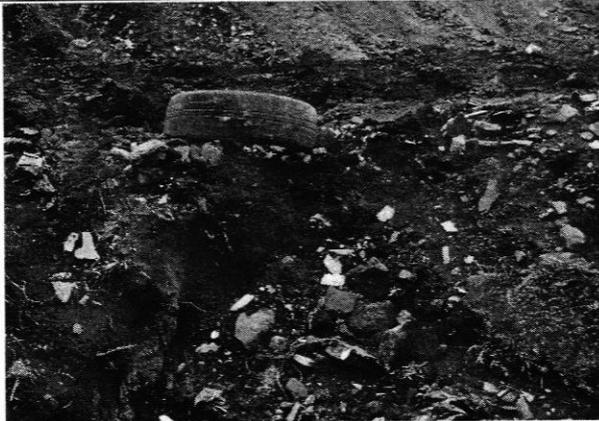
Foto 1: Presencia de neumáticos en la escombrera

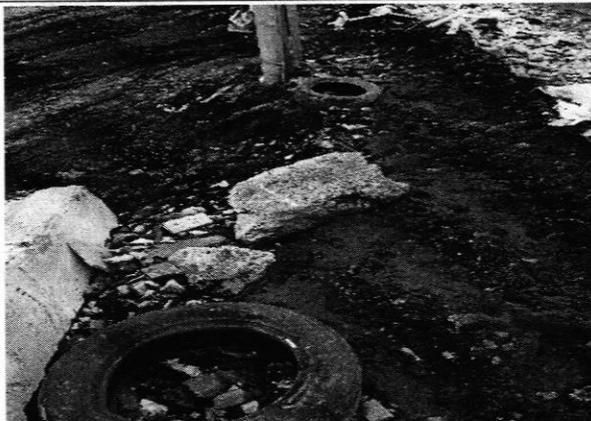
Foto 3: Presencia de llantas en la escombrera

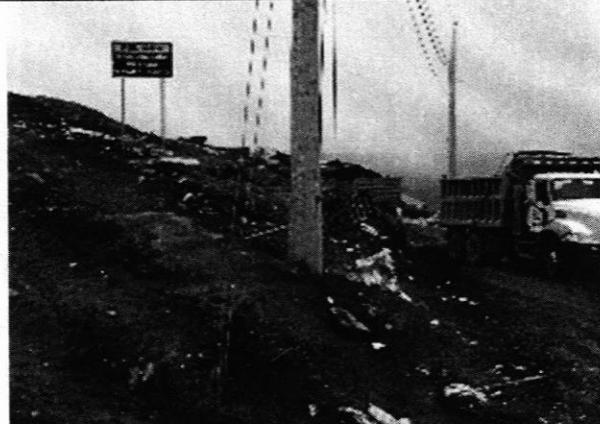
Foto 4: Señalética inclinada

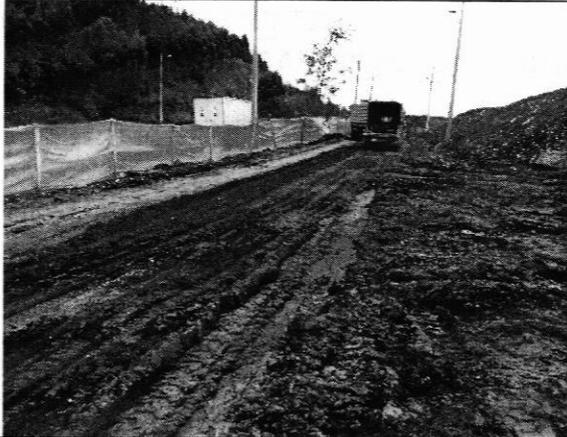
Foto 7: Lodo en la vía de acceso (caseta de cobro)

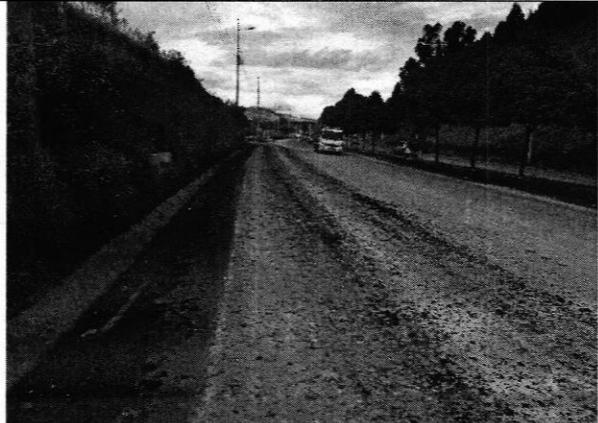
Foto 12: Presencia de lodo en la Av. Simón Bolívar

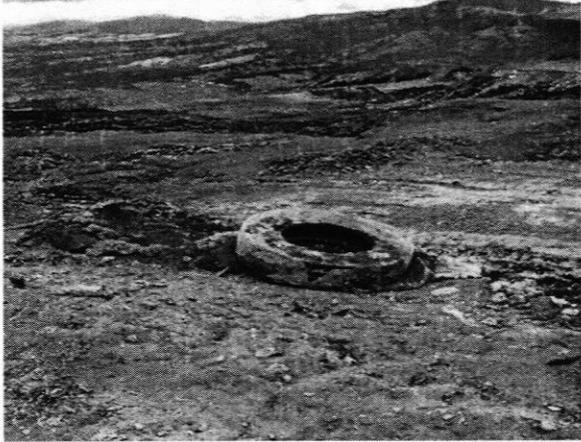
Foto 1: Presencia de neumáticos en la Escombrera El Troje IV	Foto 2: Limpieza de la vía de acceso (caseta de cobro) con maquinaria pesada

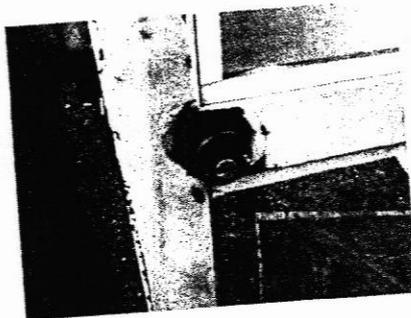
- Se pudo constatar que tanto el personal de la EMGIRS - EP como de la contratista Bonilla - García no se encontraba usando el equipo de protección personal obligatorio para este tipo de trabajo.
- Las cerraduras de las casetas de cobro así como de áreas administrativas en su mayoría se encuentran dañadas, lo que pone en riesgo la seguridad de los bienes y del dinero recaudado.

- El Administrador del Contrato deberá exigir a la operadora Bonilla – Garcia el cumplimiento del Plan de Manejo Ambiental.
- Se deberá realizar cambio de las cerraduras dañadas así como corregir las fallas de los techos en las cabinas y campers en los que se producen goteras.
- Se deberá arreglar los baños.
- La mascota encontrada deberá ser entregada al PAE (Protección Animal Ecuador) para que se promueva su adopción.
- La Coordinación de Seguridad Salud y Ambiente realizará futuras inspecciones para verificar el cumplimiento de las observaciones encontradas.

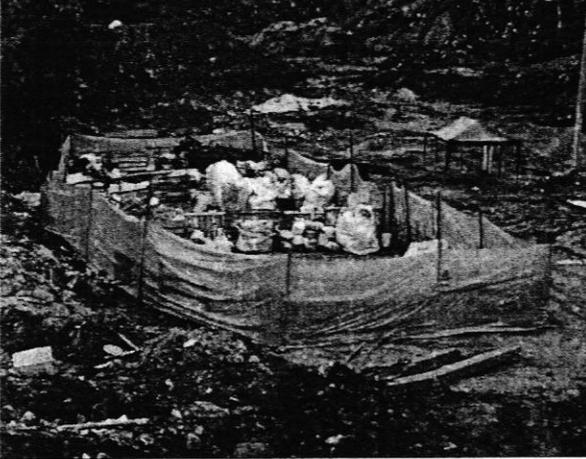
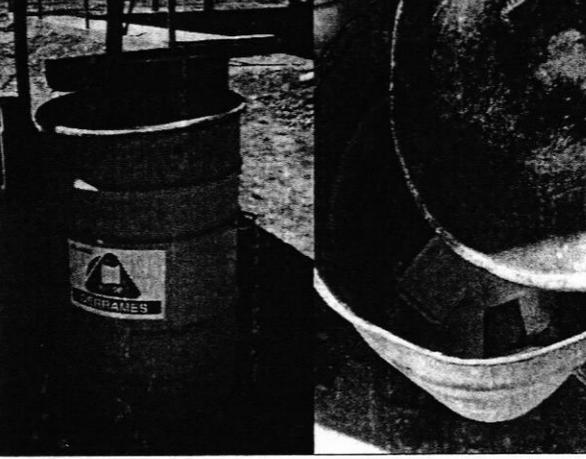
<p>MES: Julio _ El Troje</p>	<p>MES: Agosto _ El Troje</p>
<p>Foto 3: Delimitación de la zona de disposición de material reciclado por parte de los gestores</p>	<p>Foto 4: Kit de derrames se encuentra en su interior basura común</p>

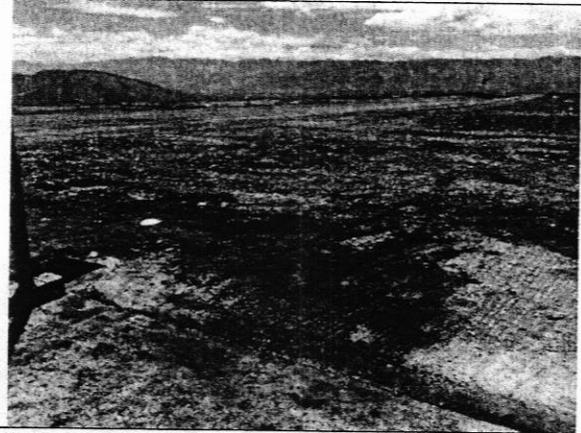
<p>MES: Agosto _ El Troje</p>	<p>MES: Agosto _ El Troje</p>
<p>Foto 5: Cubeto de contención se encuentra fisurado</p>	<p>Foto 6: Presencia de hidrocarburos en el suelo en la zona de mantenimiento</p>

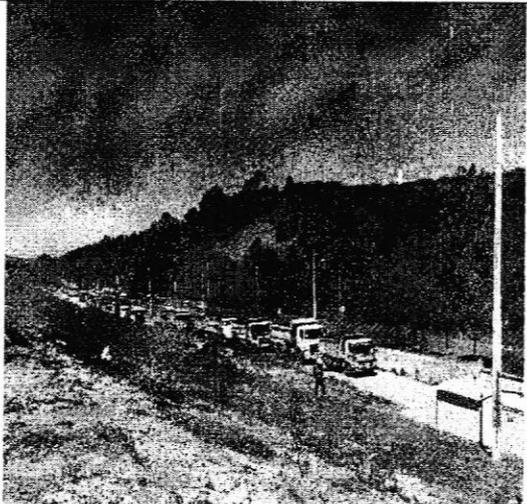
<p>Observación 8: Las volquetas que ingresan a la escombrera no cuentan con lona.</p>

Fotografía No. 9 Vehículo de Desechos Industriales	Fotografía No. 10 Volquetas sin lonas.
<p>Recomendación: Comprobar que los vehículos con desechos industriales que ingresen a las instalaciones cuenten con de la Coordinación de Seguridad, Salud Ocupacional y Ambiente y que los desechos ingresados concuerden con aquellos permitidos dentro de la escombrera.</p>	<p>Recomendación: Socializar con los conductores sobre el uso obligatorio de lonas y colocar la señalética de uso obligatorio.</p>
