MEMORANDO N° SGSG-DMGR-2018-126

ASUNTO: Escombrera El Troje

INFORME TÉCNICO DE CALIFICACIÓN DE RIESGO
Escombrera El Troje No. 3 y No. 4
Fechas de inspecciones: 02/02/2018 - 23/02/2018

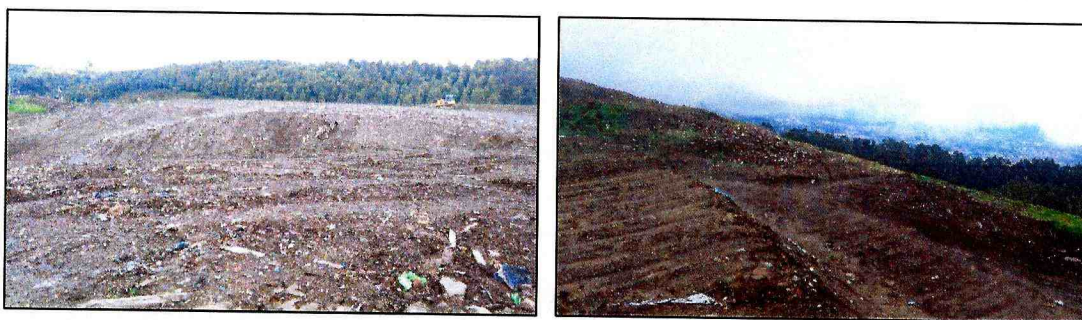
- Al momento de las inspecciones realizadas se verificó que la escombrera no está operando, es decir se encuentra sin atención a los usuarios, solamente se realizan actividades operativas por parte de la maquinaria del contratista con la finalidad de realizar medidas de reconfiguración de taludes y reubicación del material existente dentro de la propia escombrera.
- Se puede apreciar en la totalidad de la escombrera, que el material constitutivo tiene un carácter altamente heterogéneo, corresponde a una mezcla de material limo-arenoso con presencia local de arcillas, además de escombros como materiales de construcción, plástico y madera (**Foto 5.1**).

5.1 Características del material constitutivo del material de la escombrera Troje 4

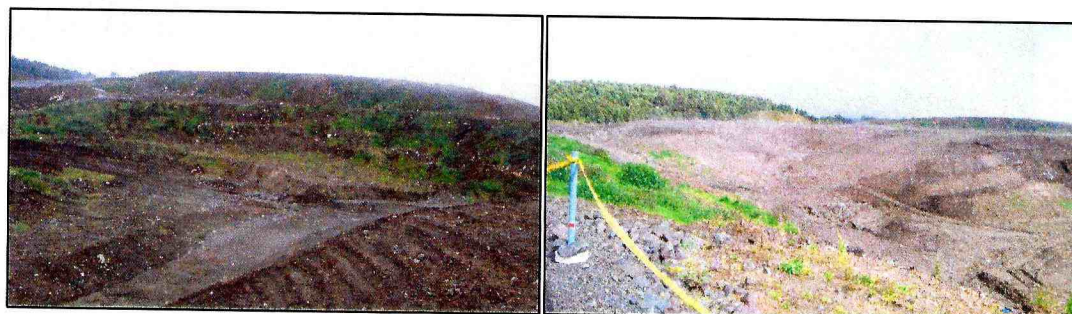
- Las plataformas norte y sur de la escombrera se presentan predominantemente desprovistas de vegetación de cualquier tipo, generando condiciones altamente susceptibles a procesos de erosión hídrica y eólica (**Foto 5.2**).

5.2 Tipo de cobertura vegetal en las laderas de la escombrera Troje 4

- Son necesarias obras de protección de laderas tales como la re vegetación de las bermas y taludes para aumentar la cohesión del suelo y evitar así el avance en los procesos de erosión.

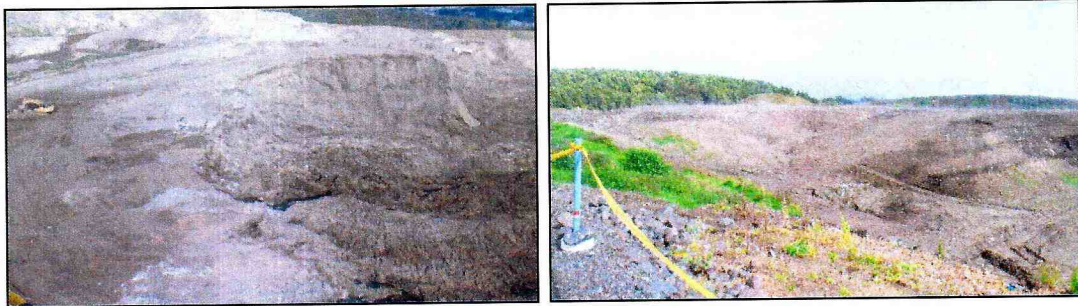
- En lo concerniente a las características morfológicas reconocidas en la zona se puede indicar que el sector donde se ubicaba el escarpe de generación del flujo de escombros, se encuentra modificado en su geometría, es decir se ha realizado obras de terraceo y construcción de zanjas para facilitar la escorrentía hacia el centro del antiguo cubeto occidental (**Foto 5.3**).

5.3 Cambio de morfología en el escarpe del flujo de escombros:

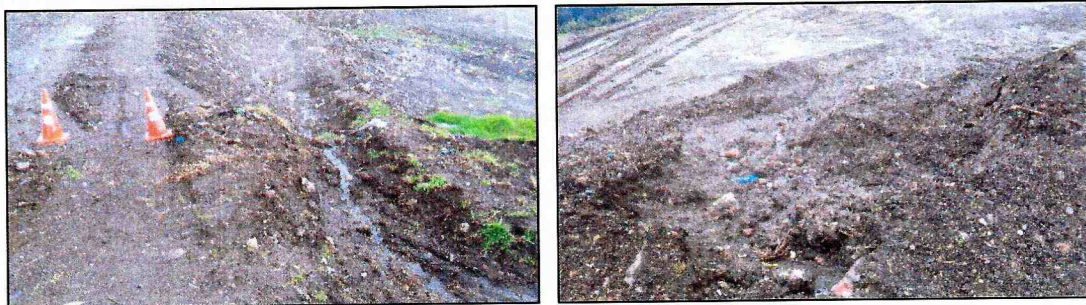
- De la inspección visual de la escombrera Troje 4, plataformas norte y sur, se puede evidenciar que el material presenta altos niveles aparentes de humedad, esta humedad del material es comprobable por la acumulación de agua en varios sectores y en la consistencia del material al ser transitado por personas y maquinarias (**Foto 5.4**).

5.4 Nivel de saturación del material en la escombrera Troje 4

- Se recomienda no iniciar las operaciones en la escombrera Troje 4, mientras no se certifiquen las condiciones de estabilidad de las plataformas norte y sur, esto debido principalmente a que si se dispone material de escombros (seco o saturado) se estará disponiendo del material nuevo sobre un sustrato saturado, el mismo que no soportará la carga colocada en la parte superior provocando posiblemente el colapso de las mencionadas plataformas.

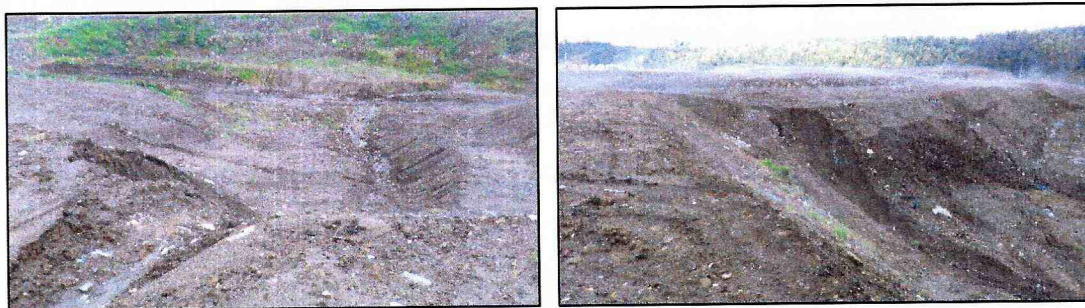
- En la misma escombrera se evidenciaron deslizamientos y flujos de pequeña y mediana magnitud, es decir de dimensiones de hasta 3 metros de ancho por 5 metros de alto, indicativo de falta de cohesión y compactación del material (**Foto 5.5**).

5.5 Pequeños deslizamientos en las plataforma norte – escombrera Troje 4

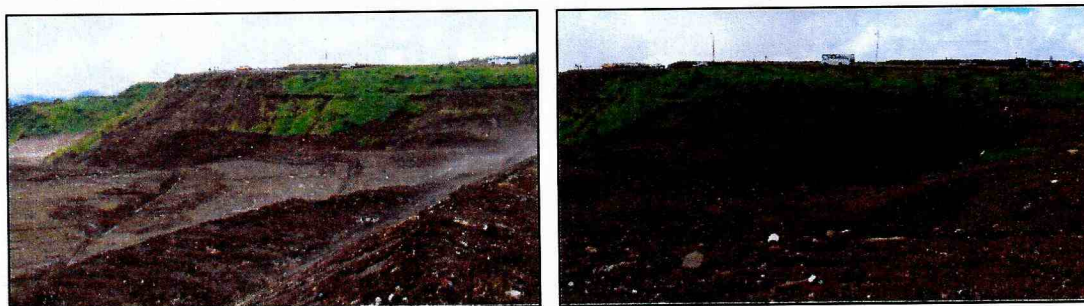
- Durante las inspecciones posteriores al evento del 06 de diciembre de 2017, se analizó e inspeccionó la escombrera Troje 3, esta escombrera presenta condiciones geométricas de aparente estabilidad, sin embargo del análisis a menor escala se pueden apreciar, sobretodo en sus laderas, rasgos de inestabilidad y de erosión superficial moderada, es decir la presencia de deslizamientos, flujos de lodos y presencia de surcos y cárcavas en dirección de la pendiente (**Foto 5.6**).
- El material constitutivo de la escombrera Troje 3 se presenta homogéneo, es decir solo se reconocen materiales de escombros

5.6 Rasgos de erosión en las bermas al norte de la escombrera Troje 3

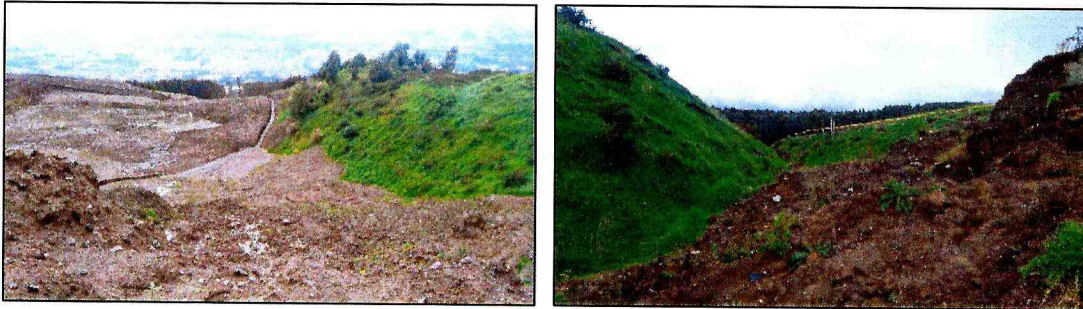
tales como arenas, limos y arcillas de diferente granulometría pero de la misma composición y estructura, indicando además que durante la inspección visual no se reconocieron materiales como escombros, plástico, madera ni desechos orgánicos (**Foto 5.7**).

5.7 Material homogéneo constitutivo de la escombrera Troje 3

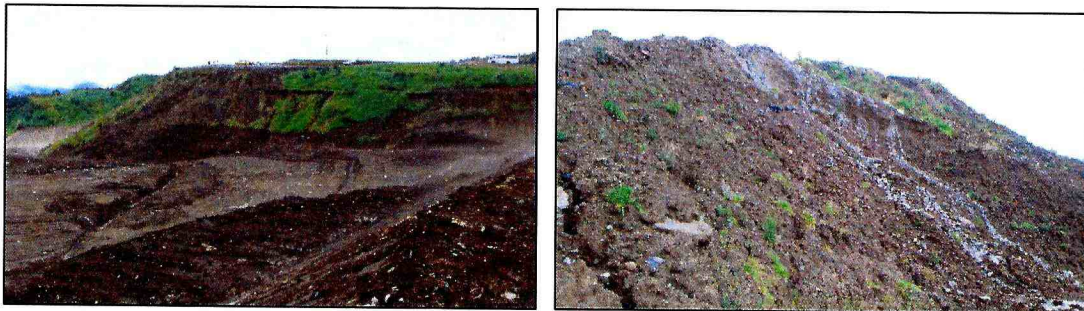
- Las laderas de la escombrera Troje 3, en su parte norte se encuentran cubiertas predominantemente de vegetación herbácea, sin embargo en su flanco oriental se encuentra desprovista de la misma, esto se puede explicar por la aseveración del contratista que indica que fue a través de esta ladera donde se disponía los materiales saturados a través de un sistema de volteo del material, el mismo que descendía por la ladera hacia el cubeto oriental construido por el consorcio contratista (**Foto 5.8**).

5.8 Rasgos de inestabilidad y erosión en las laderas de la escombrera Troje 3

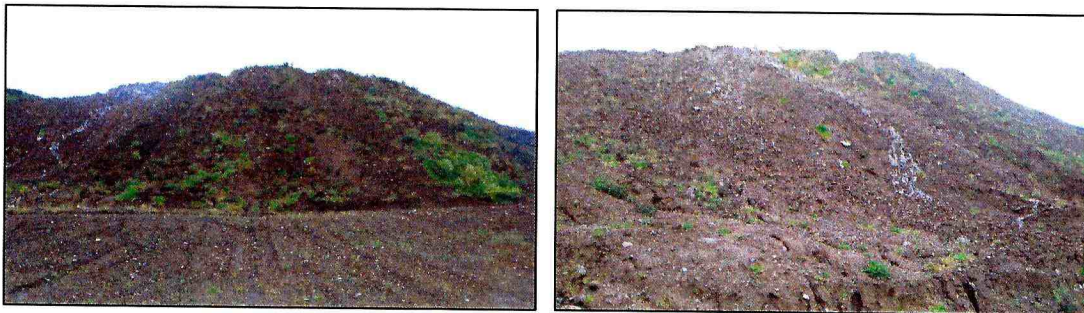
- Del recorrido realizado por las laderas orientales de la escombrera se pudo evidenciar la presencia de un deslizamiento de magnitud moderada con varios indicios de inestabilidad progresiva, es decir que en las partes colindantes al mismo, se encontraron grietas y surcos que indicarían futuros procesos de deslizamientos progresivos y regresivos que podrían afectar las partes superiores de la mencionada escombrera (**Foto 5.9**).

5.9 Deslizamiento en la ladera oriental de la escombrera Troje 3

- Es necesario realizar un estudio de estabilidad de la escombrera Troje 3 para justificar la implementación de obras de mitigación, a fin de dar una solución a los problemas evidentes de inestabilidad registrados por el personal técnico de la Dirección Metropolitana de Gestión de Riesgos.

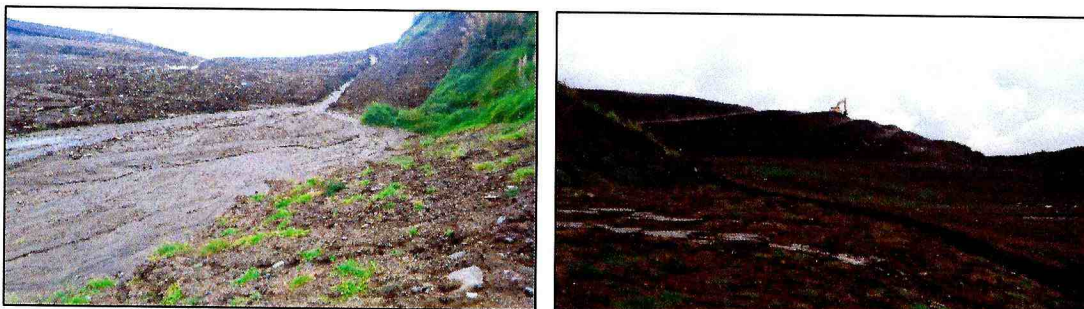
- En las planicies de la parte baja de las escombreras, lugar por donde descendió el flujo de escombros, se observaron la realización de medidas de mitigación como terraceos y construcción de drenes (zanjas) no revestidas para la conducción de aguas lluvias y de escorrentías (**Foto 5.10**).

5.10 Obras de conducción de aguas de escorrentía sin revestimiento

- Es necesario la implementación de obras adicionales de mitigación como la construcción de zanjas de desagüe debidamente protegidas (concreto o geotextil) para evitar la filtración y erosión de las laderas de las plataformas, y las que recomendarían conforme al estudio geotécnico de estabilidad de las plataformas recomendado.
