INFORME TÉCNICO No. GOP-CES-2018-009		  QUITO <small>EMPRESA PÚBLICA METROPOLITANA DE GESTIÓN INTEGRAL DE RESIDUOS SÓLIDOS EMGIRS-EP</small>
Área: Coordinación de Escombreras y Obras Civiles	Fecha: 26/01/2018	
Asunto: INFORME DE CONTINGENCIA TROJE IV – 002

HALLAZGOS	MEDIDAS CORRECTIVAS	INDICADOR	PRESUPUESTO*	MEDIOS DE VERIFICACIÓN
Deslizamiento de material de la Escombrera Troje IV	Se mantiene la conformación de plataformas, cunetas, taludes en el área de la escombrera, que evite la acumulación de aguas lluvia. Se cuenta con una consultoría de Estudios Geotécnicos que emitirá	#de actividades ejecutadas/#de actividades planificadas 38%	\$ 34.879,17 USD	Ver numeral 2.1

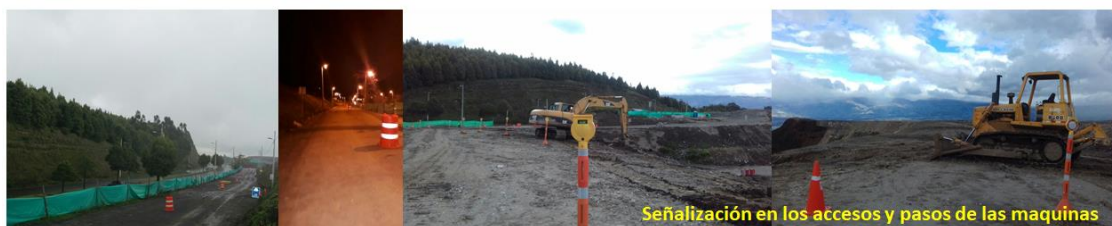
Se encuentra ubicada señalética de seguridad en toda la ruta de la maquinaria hacia las áreas de trabajo, mantenimiento y abastecimiento.

SEÑALIZACIÓN VIAL

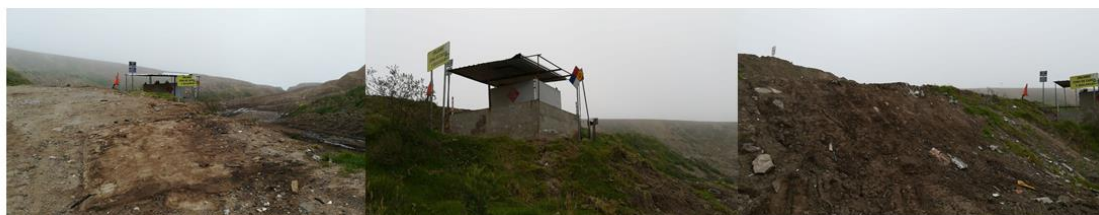
ZONAS DE ABASTECIMIENTO LIMPIAS Y ROTULADAS

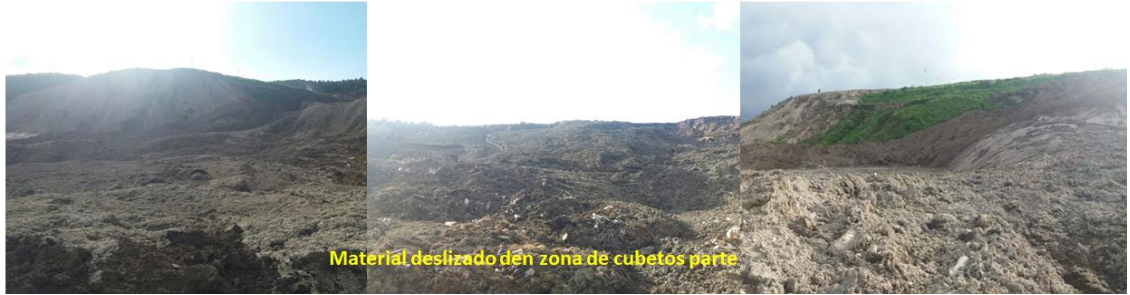
Todo el sector sur oriente donde estuvieron ubicados los cubetos es el punto donde se han estancado o retenido lodos desde el día del evento, adicionalmente se ha

incrementado humedad debido las fuertes lluvias en especial a partir del 26 de diciembre del 2017 al 8 de enero del 2018; en este sentido se han realizado trabajos de limpieza y habilitación de desagües, y se han realizado diversas canalizaciones en este sector para drenar y secar lodos retenidos.

MATERIAL DESLIZADO EN ZONA DE CUBETOS

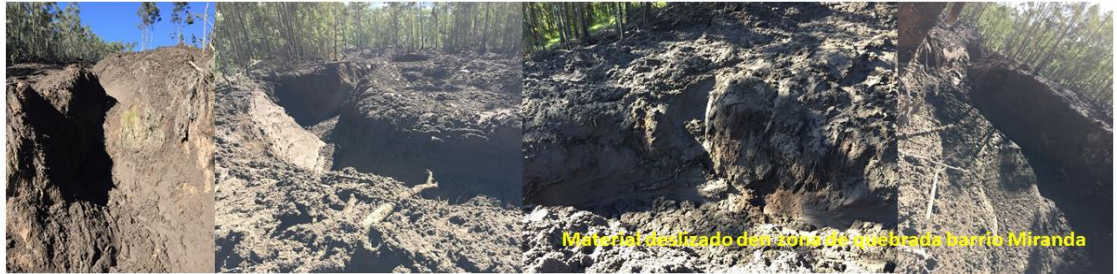
Se comprobó en campo el bloqueo de 500 metros de la quebrada de “Guapante”, que sirve como desfogue natural de las aguas de la parte alta de la quebrada.

QUEBRADA BARRIO MIRANDA

Ya se han hecho labores iniciales de limpieza en la quebrada baja junto al barrio Miranda, aún se debe continuar con las mismas por algunas semanas más, el avance dependerá de la sincronización de trabajos que se tenga con el operador y el buen estado de su maquinaria.

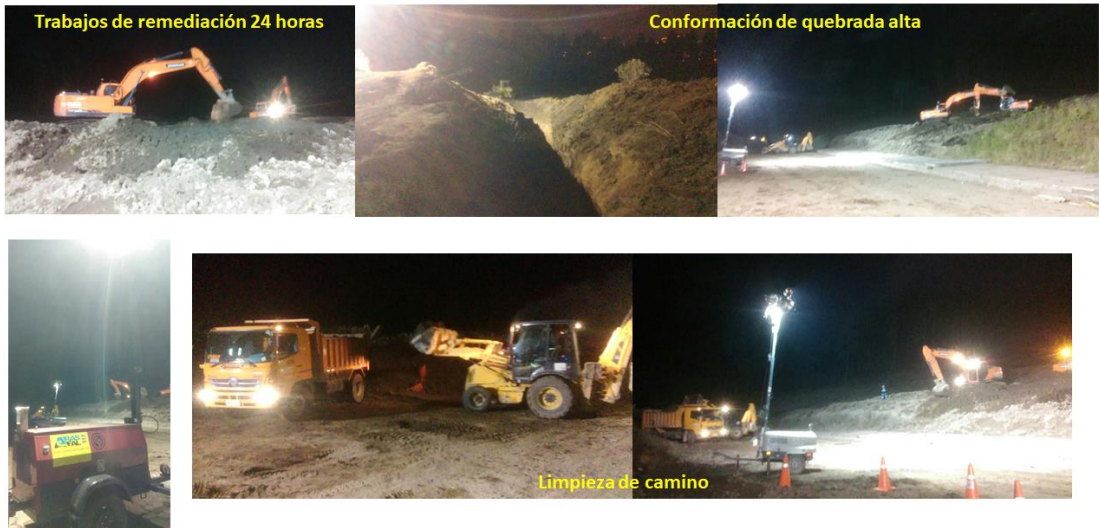
TRABAJO DE REMEDIACIÓN DE 24 HORAS

Se contó de parte de la EMGIRS EP con 3 máquinas y dos volquetas del 6 al 12 de diciembre con jornadas de 24 horas de trabajo para intensificar las primeras acciones de contingencia necesaria que involucró la rehabilitación del canal del río Pita, la readecuación de camino junto al canal, la conformación de canales y plataformas de la parte alta y parte baja de la quebrada. Estas primeras labores contaron con la colaboración hasta el 12 de diciembre de maquinarias de la corporación municipal EPMAPS, EPMMOP, y COE.

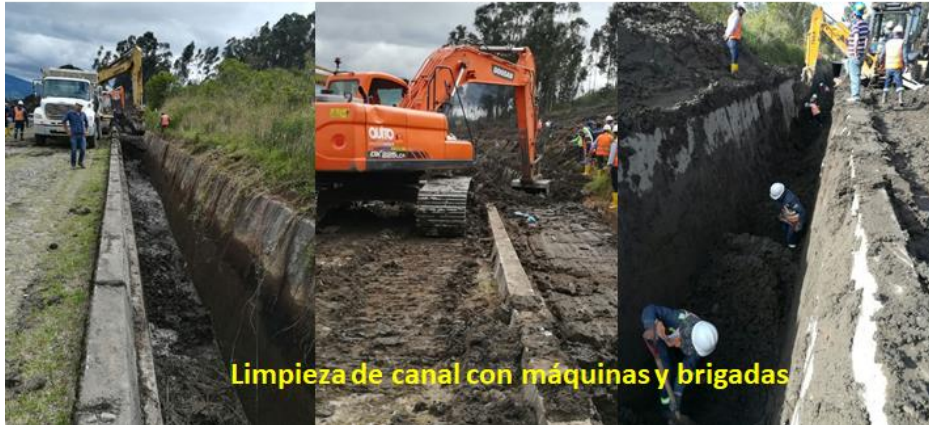
LIMPIEZA DEL CANAL

El 7 de diciembre se corre el agua para hacer limpieza del mismo a fin de eliminar todo vestigio posible de lodo presente en canal que podría contaminar el agua de consumo, esta agua fue liberada por EPMAPS en una quebrada interna a las inmediaciones del parque Metropolitano del Sur.

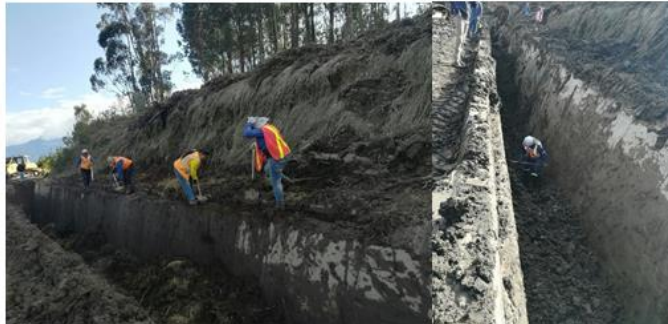
BRIGADAS DE LIMPIEZA INSTITUCIONAL (EPMAPS, EPMMOP, EMGIRS)

Posterior al retiro de lodos con maquinarias de la EMGIRS el 7 de diciembre de 2017 ingresaron cuadrillas de EMGIRS EP, EPMMOP, EMASEO quienes hicieron el retiro de lodo restante al interior del canal en hendiduras y uniones pequeñas del mismo. Adicionalmente se hizo curaciones con macilla y cemento de partes fisuradas o dañadas de las paredes de concreto.

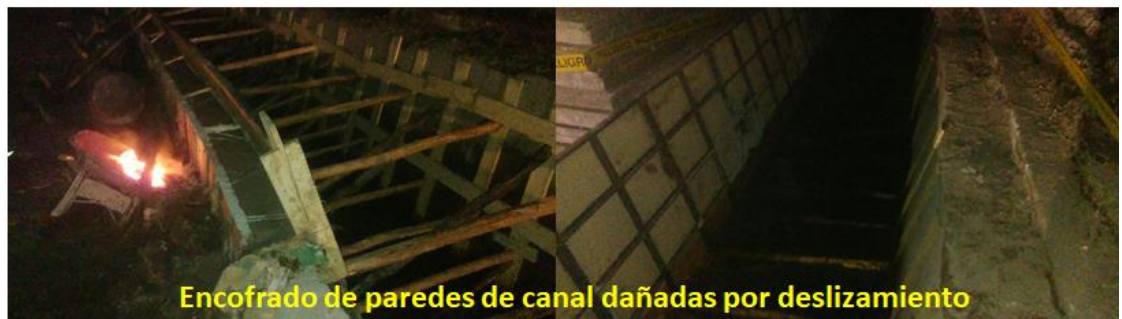
ENCOFRADO DE PAREDES

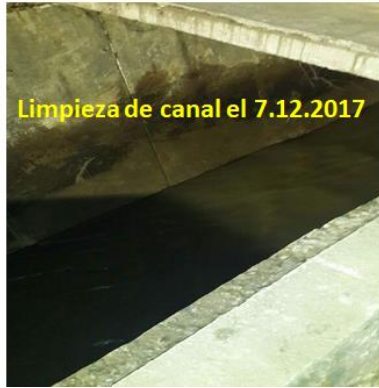
LIMPIEZA DE CANAL

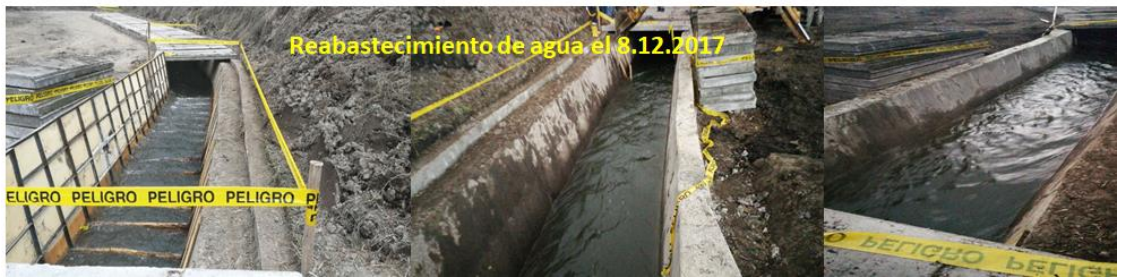
REABASTECIMIENTO DE AGUA

El 8 de diciembre del 2017 se hace el reabastecimiento del servicio de agua a la ciudadanía; el servicio de agua se habilitó horas después normalmente en todo el Distrito.

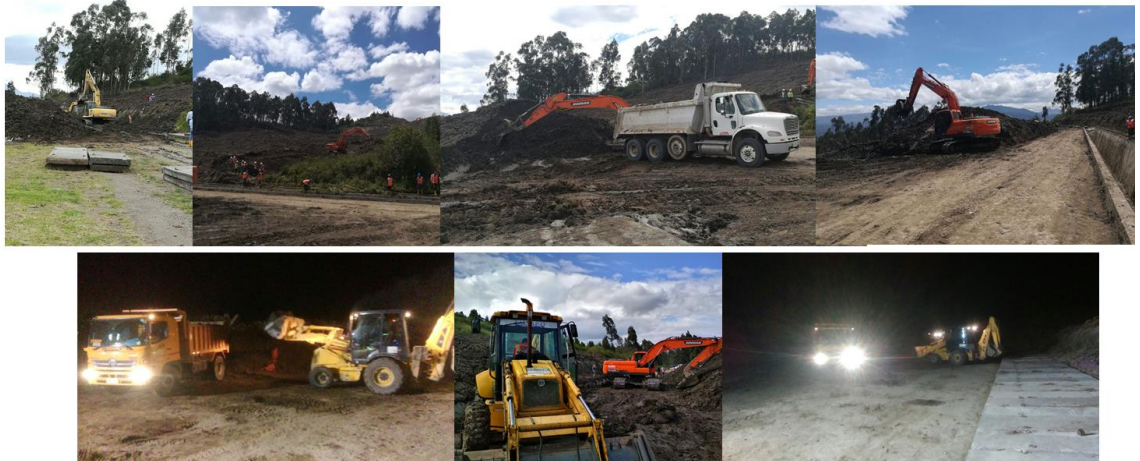
LIMPIEZA DE CAMINO JUNTO A CANAL DEL RÍO PITA

Se habilitó el camino junto al río Pita hasta el 7 de diciembre. Se hizo remoción de todo el lodo que obstruyó el mismo mediante el uso de maquinaria menor como gallinetas tanto de EMGIRS EP como de la corporación municipal, posteriormente se ha hecho uso de tractores, cargadoras y retroexcavadoras para el retiro completo del material deslizado en la vía.

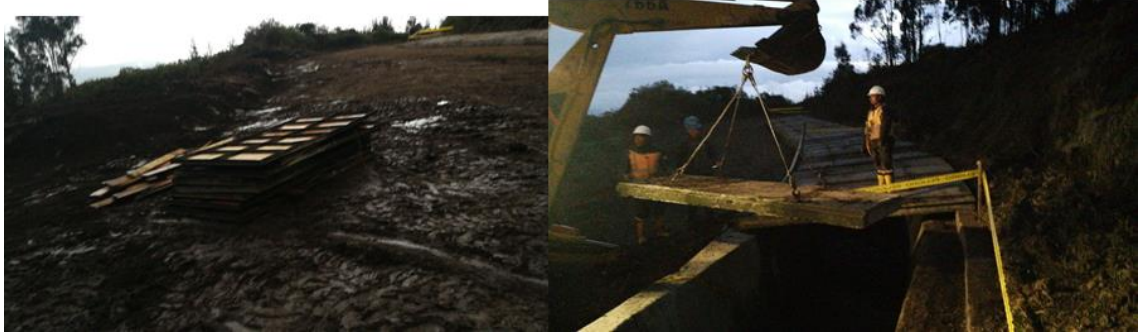
COLOCACIÓN DE LOSETAS

A partir del 7 de diciembre del 2017 se colocan losetas de protección en el canal de parte de la EPMAPS, la EMGIRS EP colabora con personal y maquinaria para el efecto.

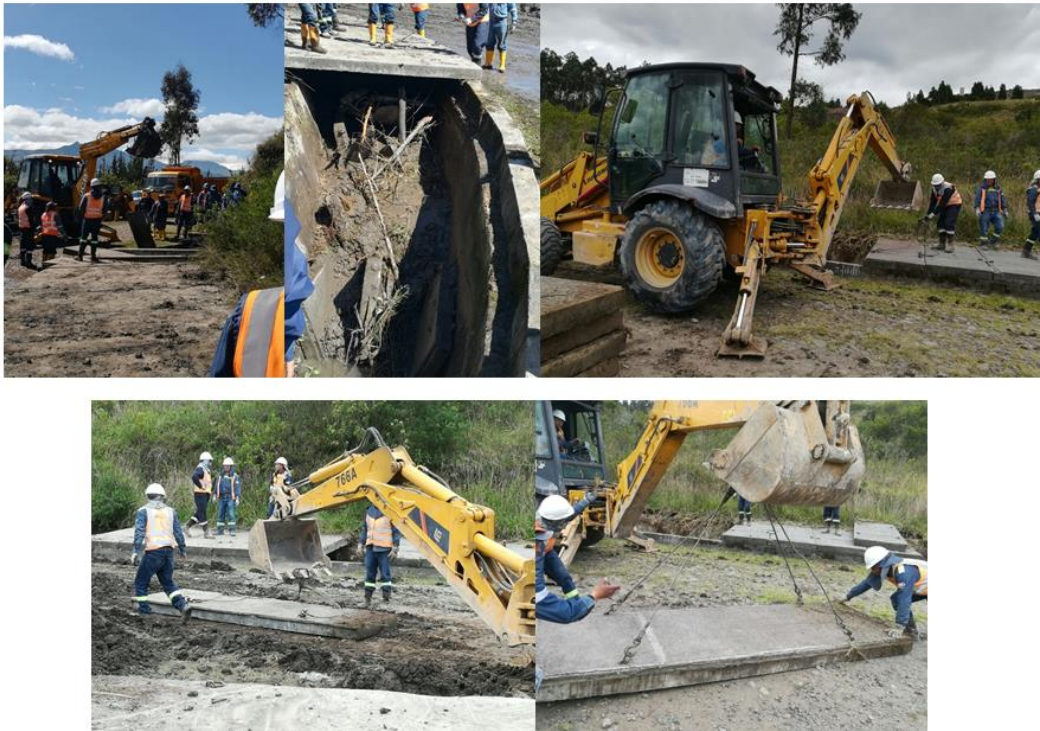
RETIRO DE LOSETAS

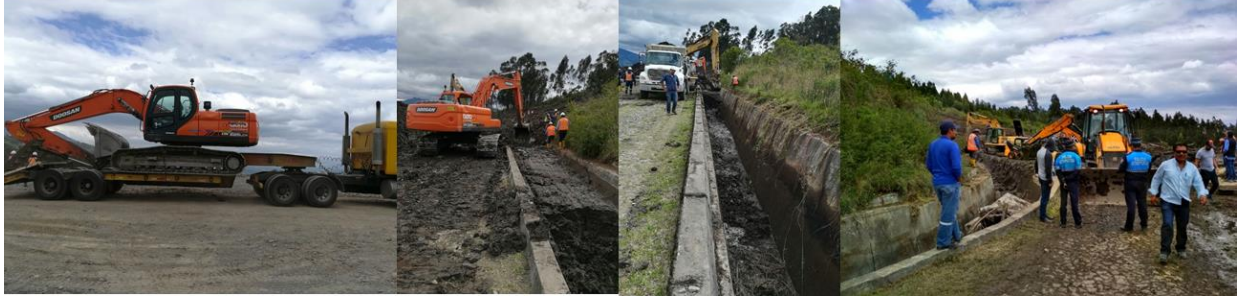
MAQUINARIA COOPERACIÓN MUNICIPAL

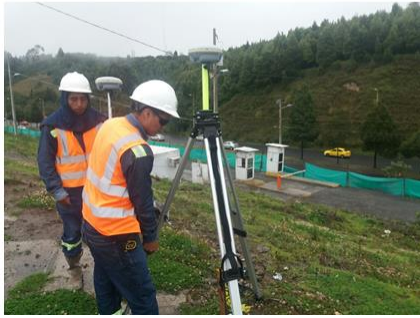
TOPOGRAFIAS TOJE IV

Se han elaborado cálculos topográficos en Troje para valoración del deslizamiento, así como para contrastar volúmenes dispuestos con diseños definitivos. Los cálculos realizados concluyeron que el material deslizado fue de 140.155,58 m³. De igual forma se ha hecho análisis del movimiento de masas de la escombrera. El Estudio contratado también prevé cálculos topográficos que deberán brindar mayores claridades sobre las medidas operativas a adoptar para un cierre técnico adecuado.

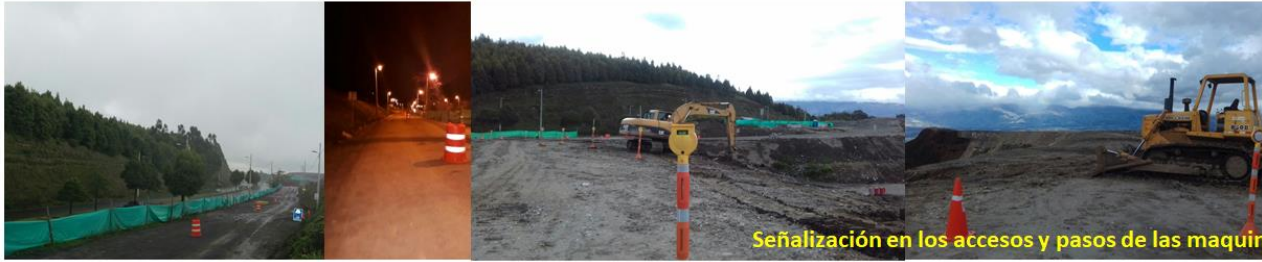
SEÑALIZACIÓN VIAL

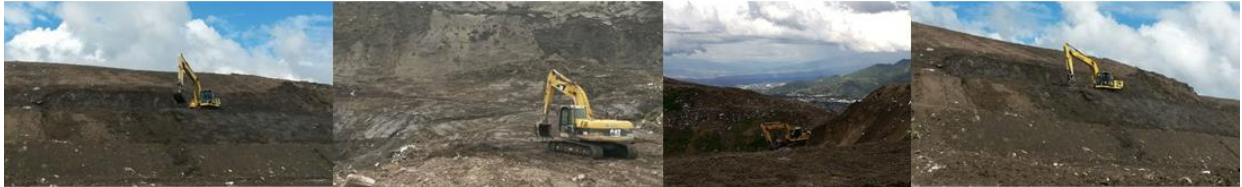
TRABAJO PLATAFORMA ORIENTAL

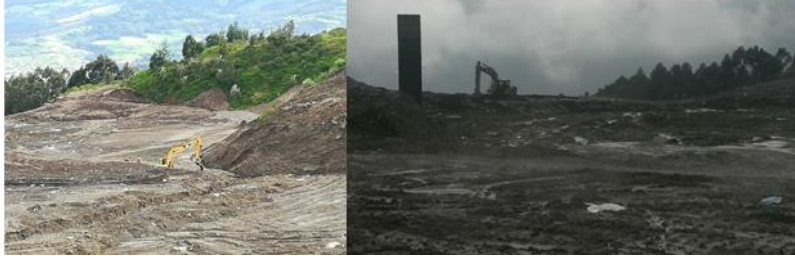
PLATAFORMA SUR ORIENTAL – ZONA DE CUBETOS

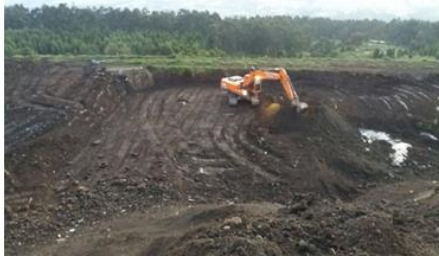
TENDIDO DE LODOS ZONA CUBETOS

El trabajo de conformación de bermas y taludes debe continuar, ya que se ha trabajado la gran parte del material, sin embargo, aún varios sectores deben ser compactados y conformados con las pendientes y dimensiones adecuadas finalmente, eso dependerá del estado del material, especialmente de su humedad para trabajarlo adecuadamente hasta su conformación final para un cierre definitivo.

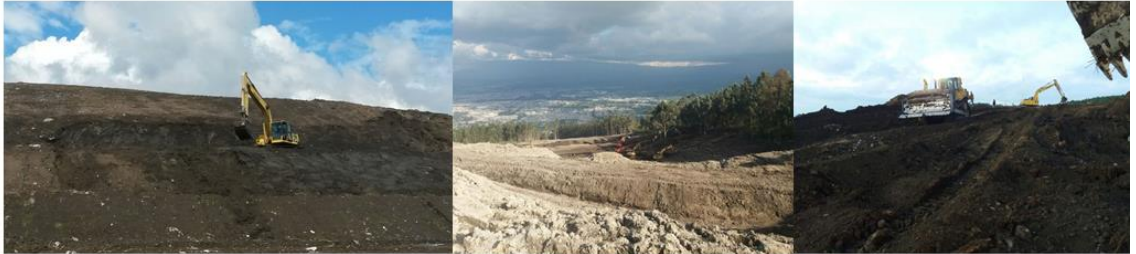
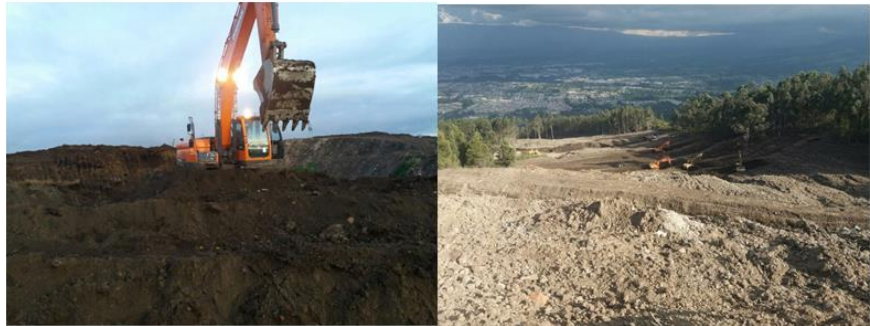
TRABAJOS DE CONFORMACIÓN

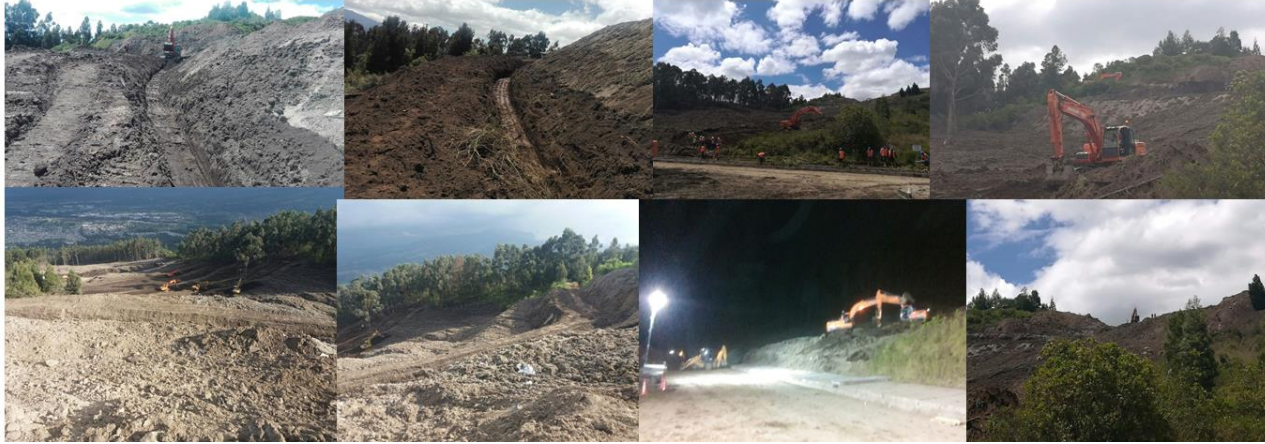
CONFORMACIÓN DE QUEBRADA ALTA (bermas, canales, drenes, pendientes)

Se ha conformado bermas, pendientes y contrapendientes en la gran mayoría del material deslizado, sin embargo, aún debe ser trabajado ya que existe gran cantidad de material retenido en algunas partes como en la parte superior de la quebrada o zona de cubetos, así como en la parte baja de la quebrada cerca al barrio Miranda.

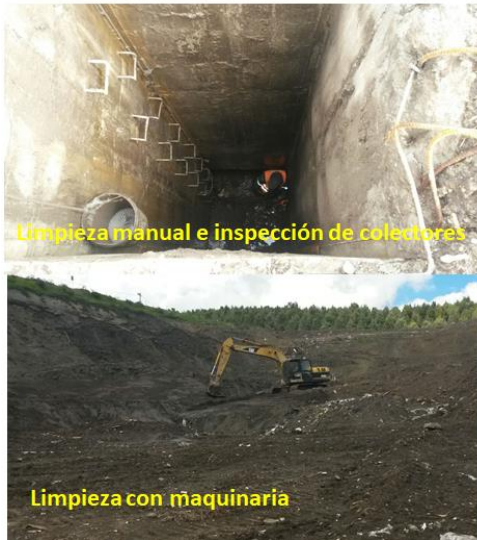
LIMPIEZA DE COLECTORES DE AGUAS

Limpieza manual e inspección de colectores

La habilitación de colectores demanda la construcción de dos nuevos junto a los dos colectores afectados actuales. Se habilitaron y limpiaron los colectores afectados y se inspeccionaron los mismos, como resultado de esta inspección se observó la fisura de los mismos en sus bases por lo que se determina su reemplazo total. Se tiene que remover todos los lodos represados en colector para liberar el entorno de estos colectores para construir los nuevos.

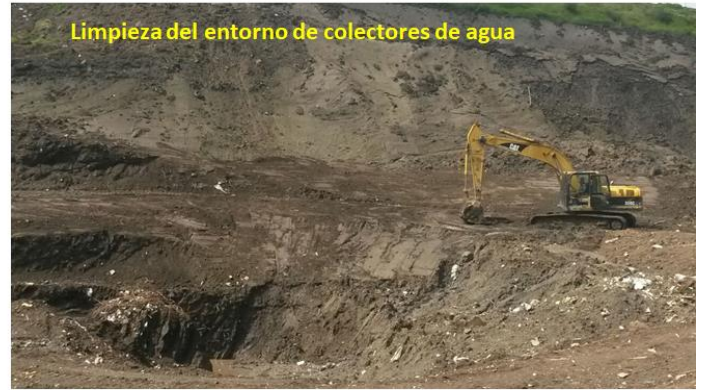
Limpieza con maquinaria

Limpieza del entorno de colectores de agua

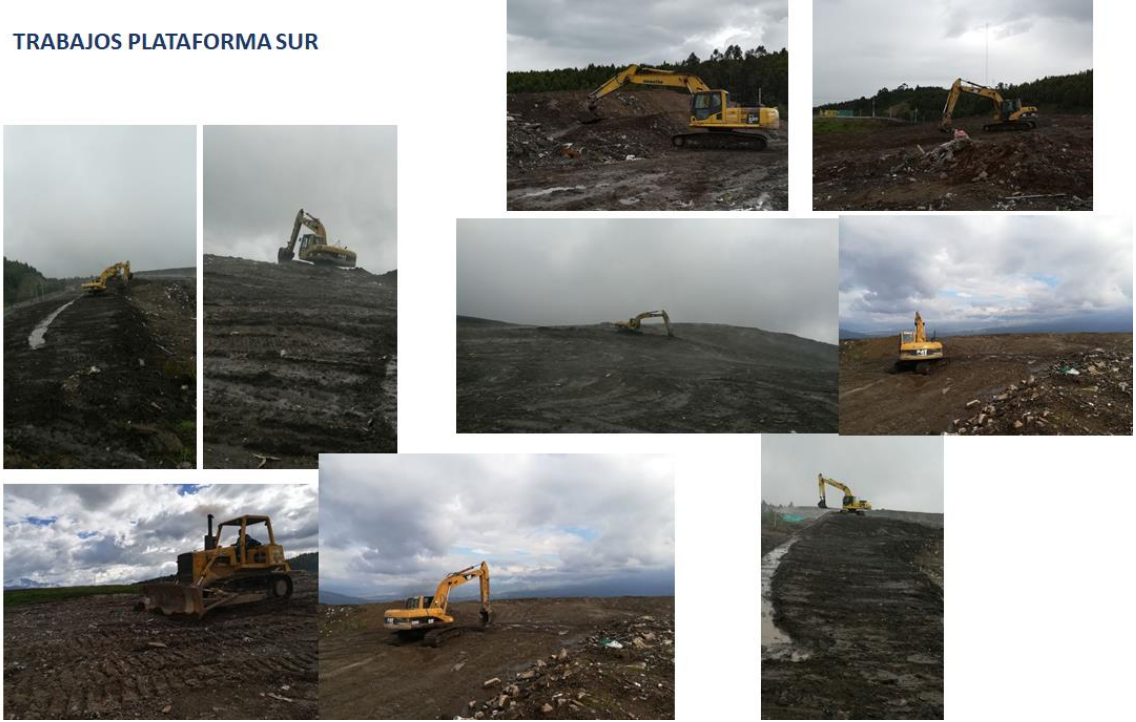
TRABAJOS PLATAFORMA SUR

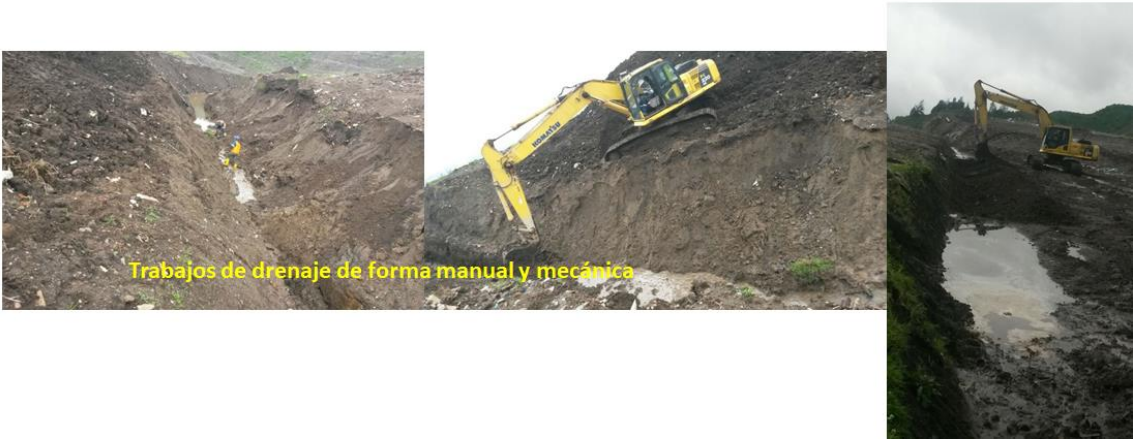
TRABAJOS DE DESAGÜE Y DRENAJE DE TIERRAS Y LODOS

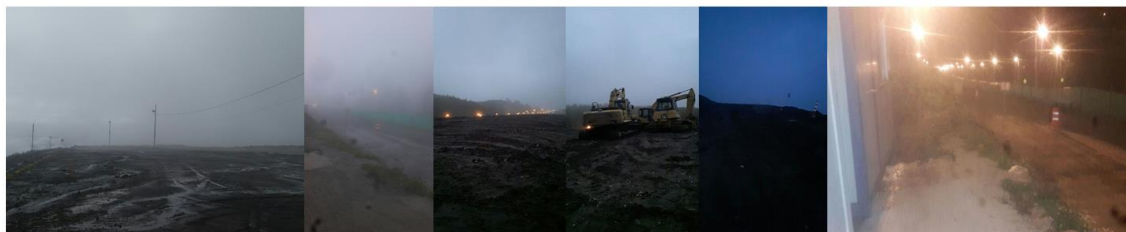
FUERTES LLUVIAS - MAL CLIMA
