**MUNICIPIO DEL DISTRITO METROPOLITANO DE QUITO  
EMPRESA PÚBLICA METROPOLITANA DE LOGÍSTICA PARA LA SEGURIDAD Y  
CONVIVENCIA CIUDADANA (EMSEGURO)**

**ESTUDIO, ANÁLISIS Y EVALUACIÓN INTEGRAL  
DEL RIESGO EN EL SECTOR LADERAS DE SAN FRANCISCO  
DE LA PARROQUIA CALDERÓN, DISTRITO  
METROPOLITANO DE QUITO**

**INFORME FINAL**

**VOLUMEN II**

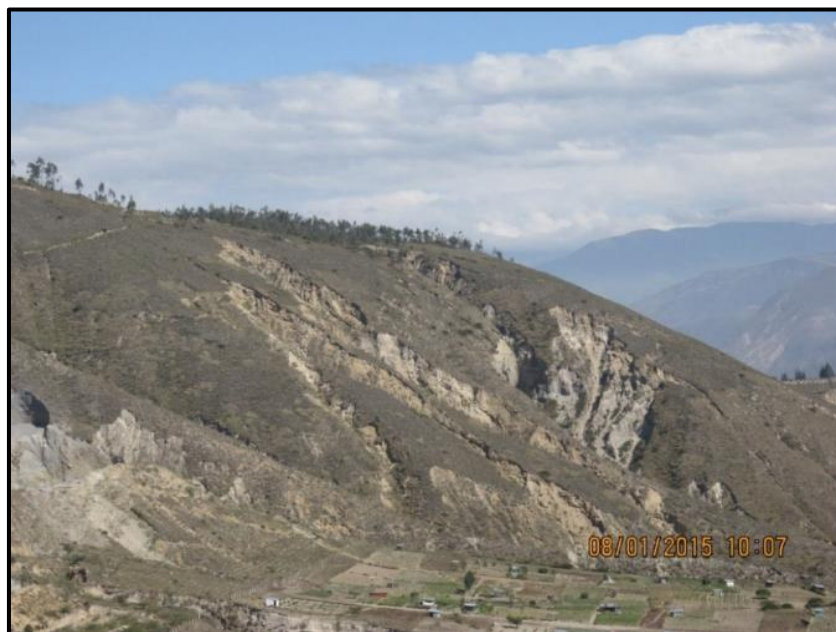
Dada la naturaleza suelta de los suelos, especialmente en las partes escarpadas (Foto N° 7.8), la acción de la precipitación y de los vientos pueden ser preponderantes en la producción de sedimentos que podrían afectar a la infraestructura habitacional existente.

**Foto N° 7.8.** Presencia de grandes desprendimientos en zonas muy escarpadas.

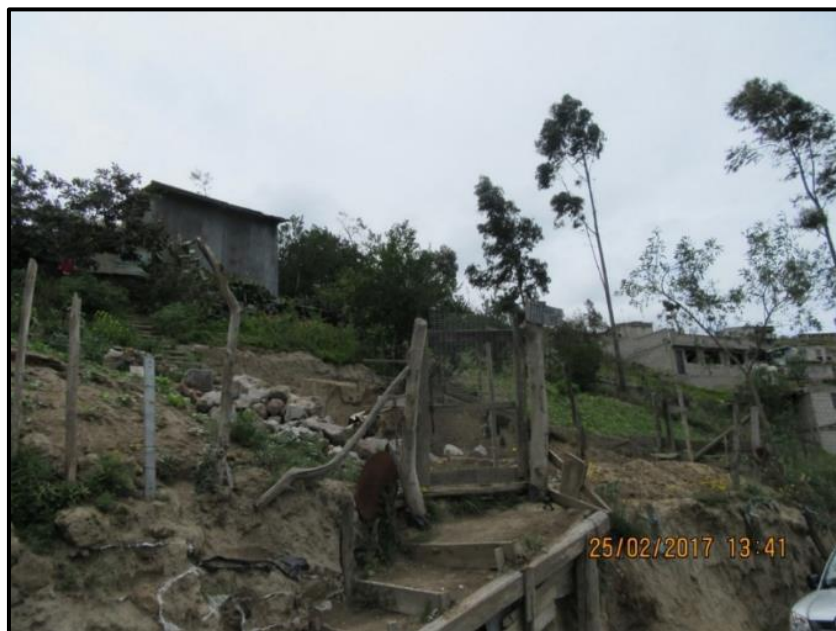
**Foto N° 7.9.** Huellas de escurrimiento superficial de agua lluvia

No obstante, si se puede observar en algunas viviendas la acción aislada de escurrimientos de agua provenientes de precipitaciones que han sido drenadas por las vías y calles de las urbanizaciones existentes, pero que no han causado daños a la infraestructura, sino más bien,

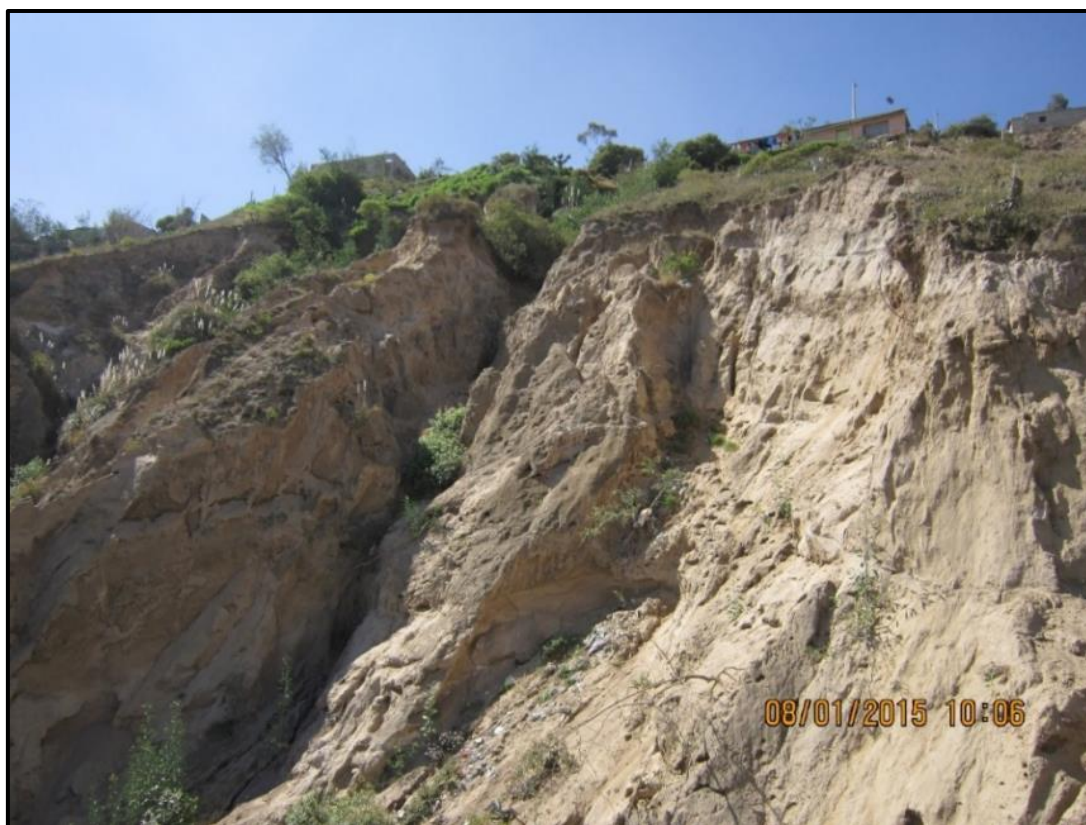
**Foto Nº 7.11.** Forma típica de erosión por precipitación en laderas de suelos sueltos

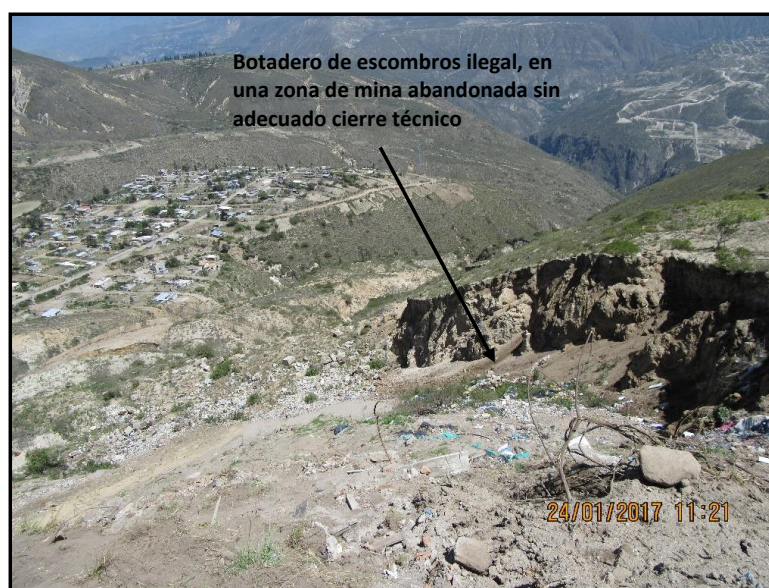
En el diagnóstico ambiental se pudo detectar que la zona de Laderas-Planada de San Francisco tiene problemas de mal manejo de la basura y de botaderos de escombros no autorizados. Existen dos canteras ilegales que fueron abandonadas y no tuvieron un adecuado cierre de actividades y han dejado socavones muy profundos - pronunciados (Foto N° 7.16), en los cuales se han arrojado ilegalmente restos de construcciones y basura que pueden generar problemas de salud y flujos de lodo-escombros por el material suelto que se ha generado. También hay una deficiencia en el manejo de la basura y muchas veces no se coloca adecuadamente la misma para evitar que contaminen el ambiente y sean sitios de proliferación de enfermedades y ratas (Ver Capítulo VI).

**Foto N° 7.16.** Botadero de escombros clandestino, en la cantera abandonada cerca del Barrio Pedregal; los sedimentos sueltos pueden generar flujos de lodos-escombros en la parte baja.

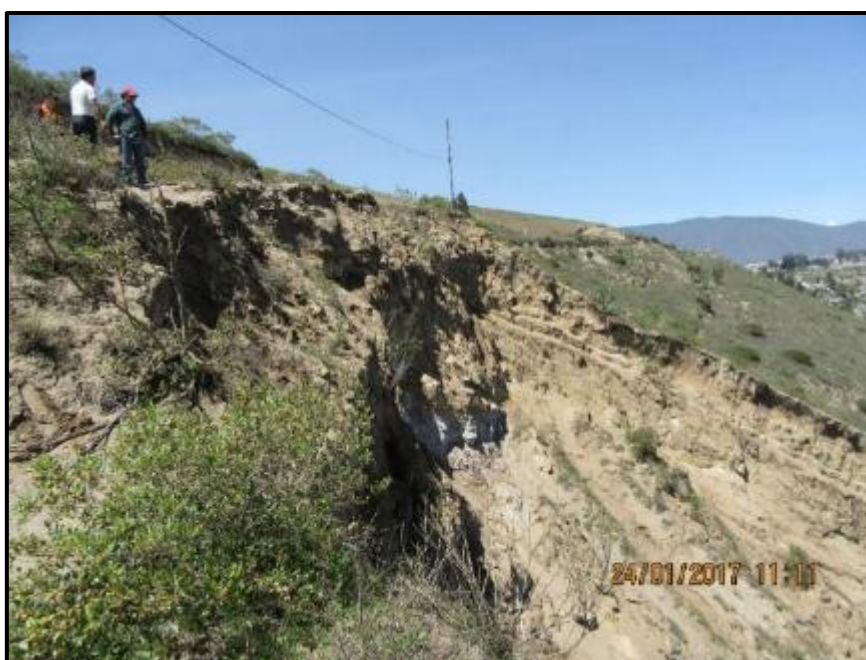
**Foto N° 8.1.** Caída de bloques en la el acceso a la cantera abandonada

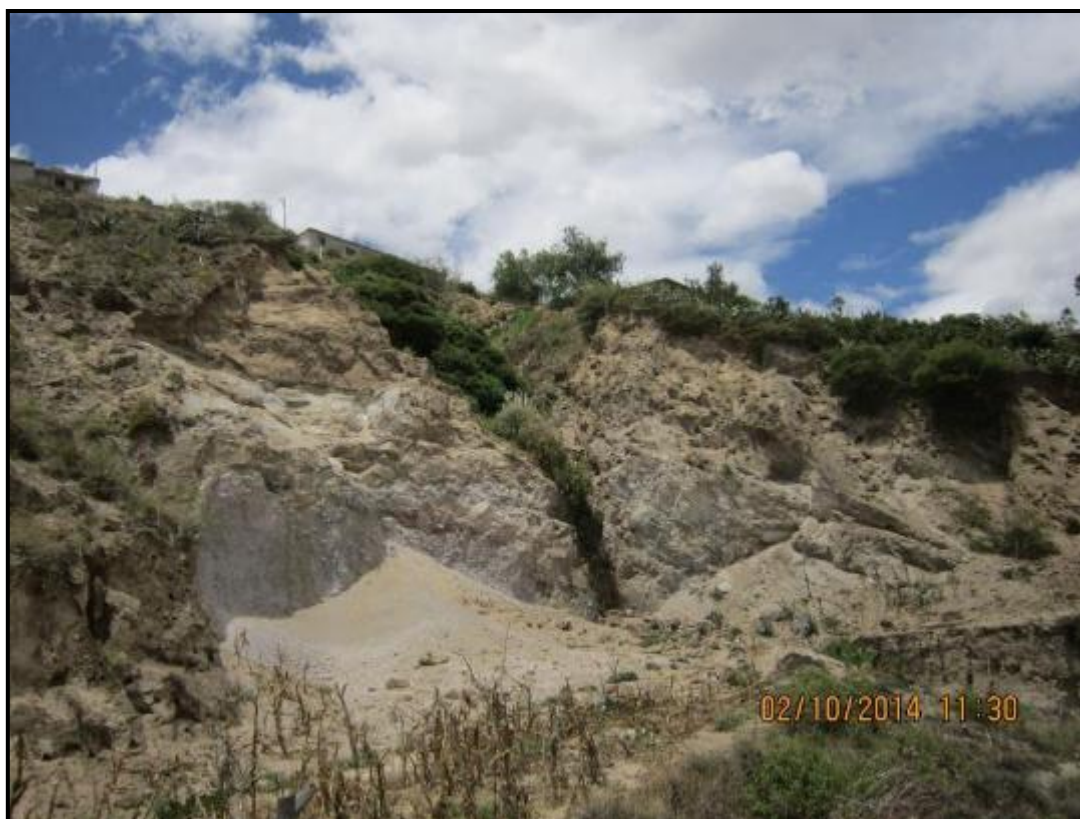
*Foto N° 8.4. Colapso de talud en LSF, se ve cómo se han combinado colapsos y caídas de materiales en una de las vías de acceso al barrio*

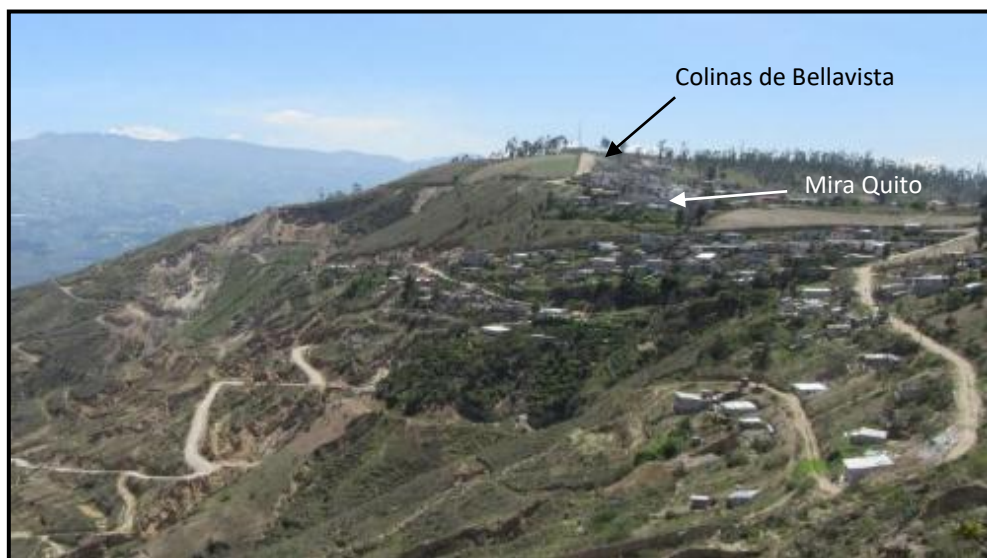
**Foto N° 8.6.** Levantamiento de Calderón, flexura originada por el movimiento de la Falla inversa de Quito (Sector de Mira Quito y Colinas de Bellavista)

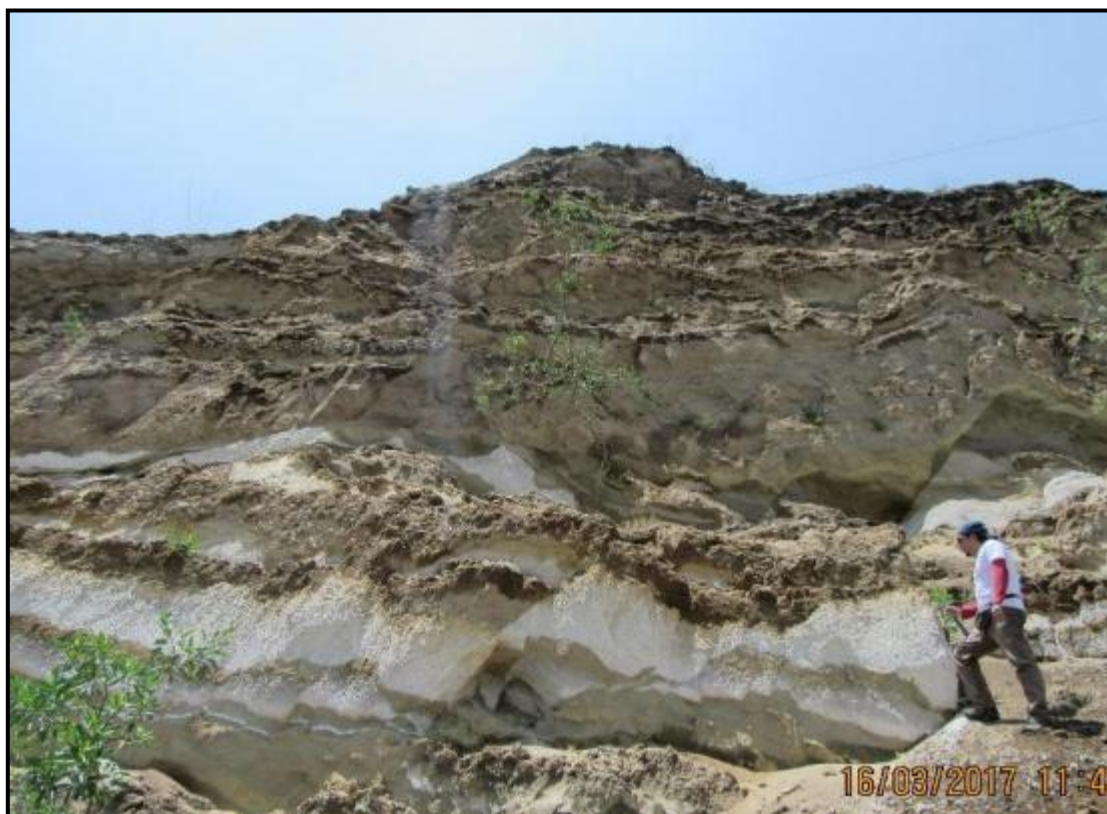
**Foto N° 8.9.** *Volcánicos del Mojanda – Fuya Fuya, muy deleznales; al tope está la Fm. Cangahua que es resistente a la erosión*

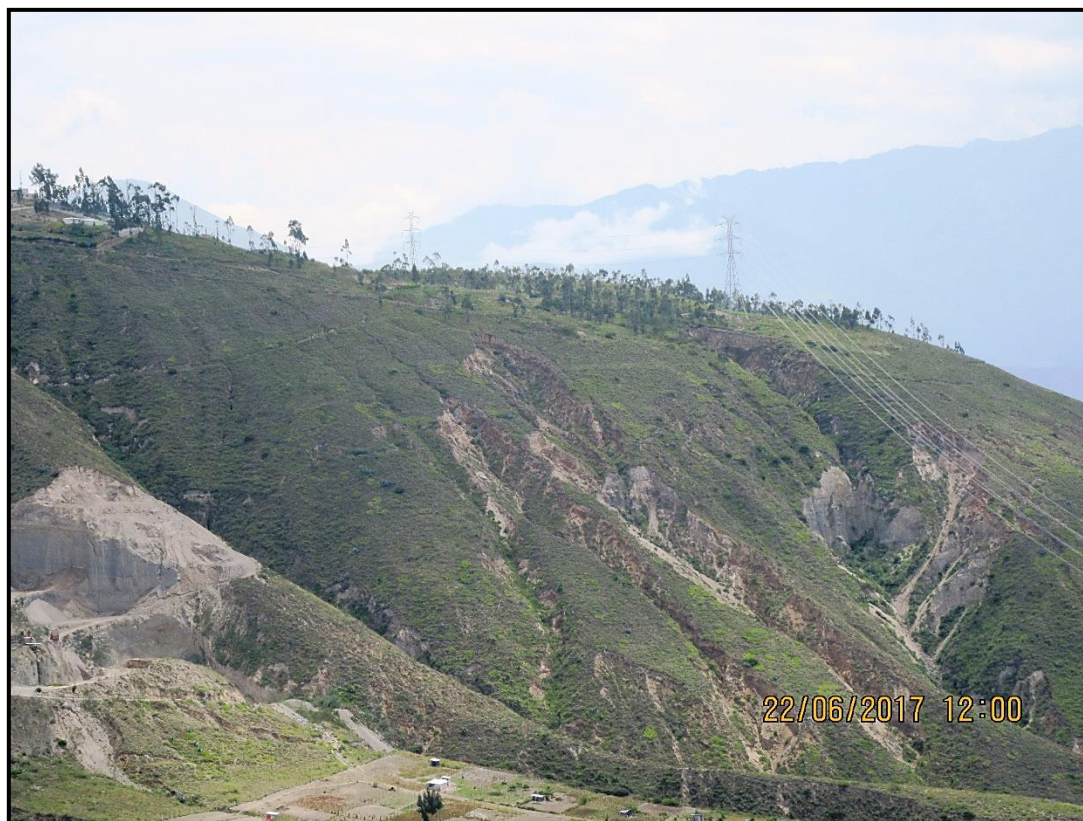
**Foto N° 8.16.** *Inestabilidad de Terrenos en el sector del Barrio San Vicente (UTM: 788530 E / 9994238 N) se observan intensos procesos de erosión y colapsos hacia las quebradas*

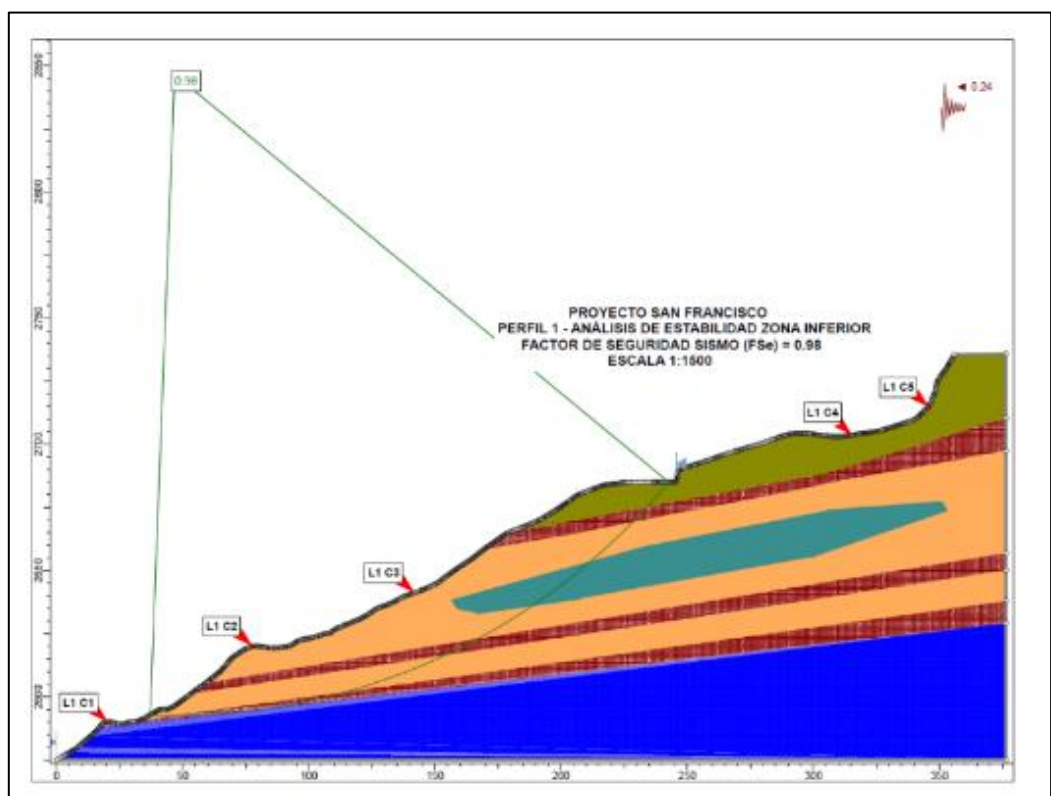
Figura N° 9.19. Perfil geotécnico 1, F<sub>Se</sub> = 0.98

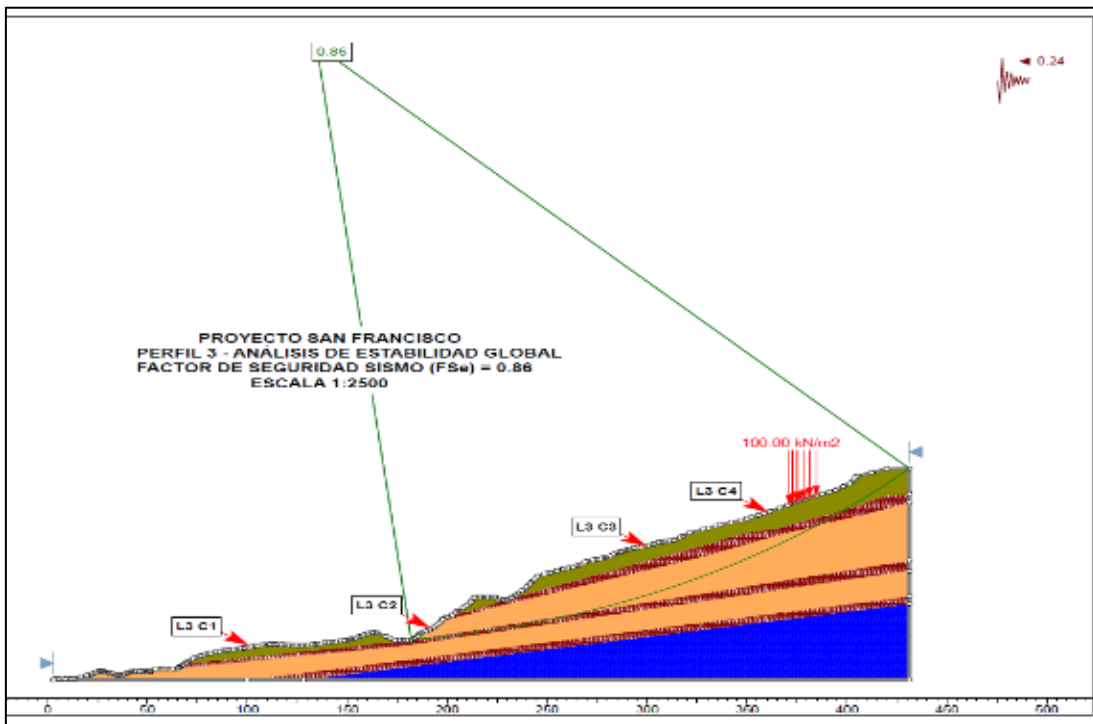
Figura N° 9.21. Perfil geotécnico 3, F<sub>Se</sub> = 0.86

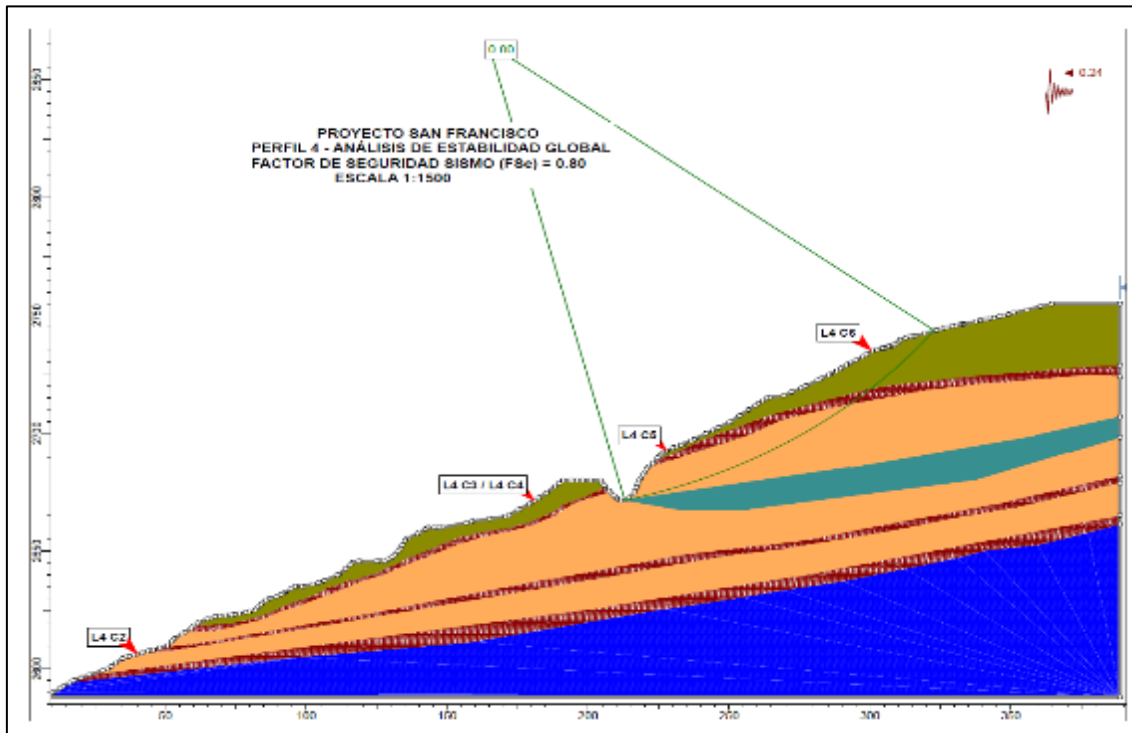
Figura N° 9.22. Perfil geotécnico 4, FSe = 0.80

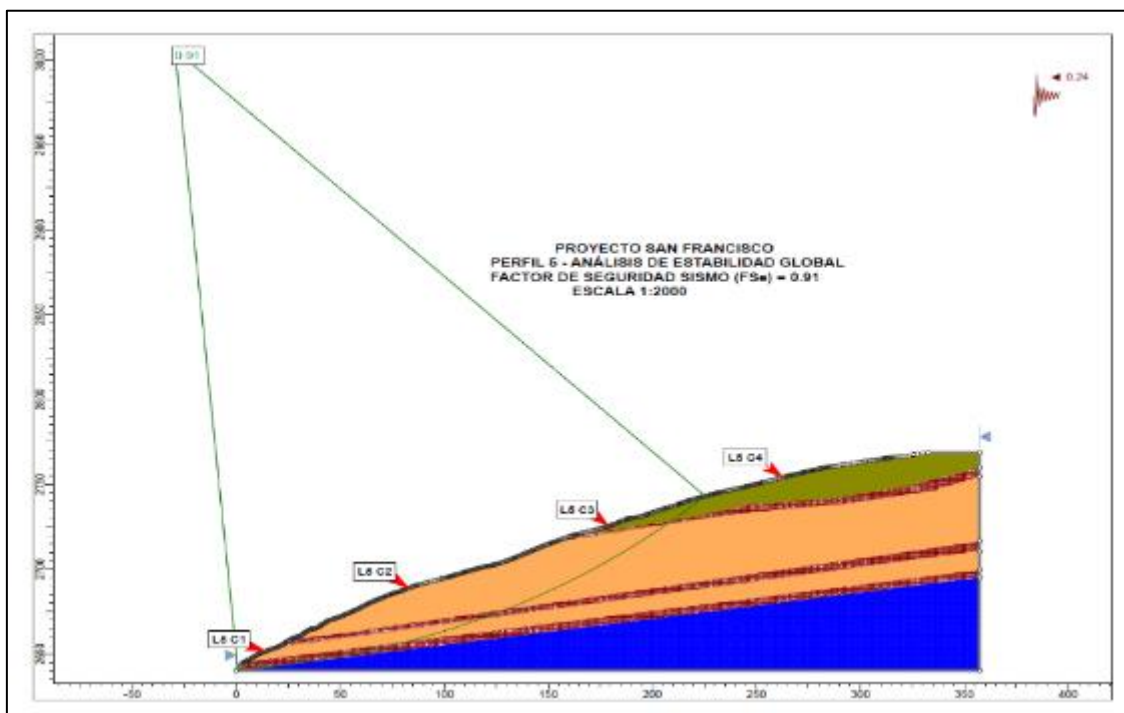
Figura N° 9.23. Perfil geotécnico 5, FSe = 0.91

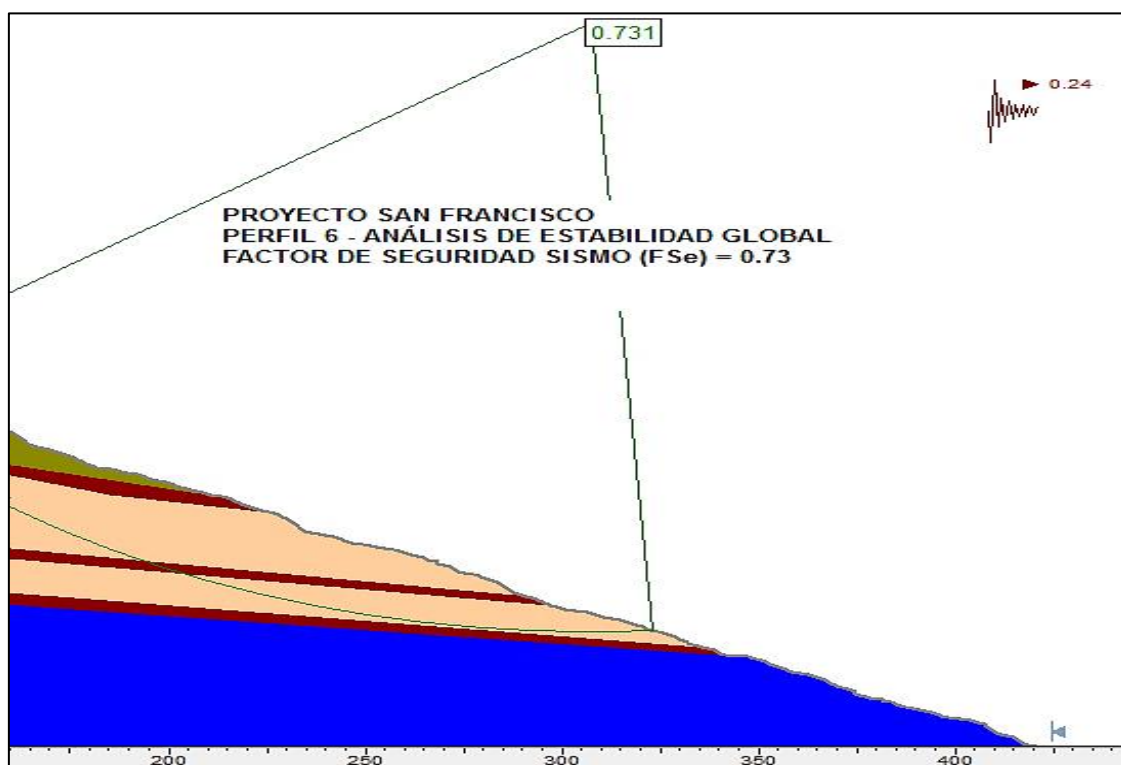
Figura N° 9.24. Perfil geotécnico 6, FSe = 0.73

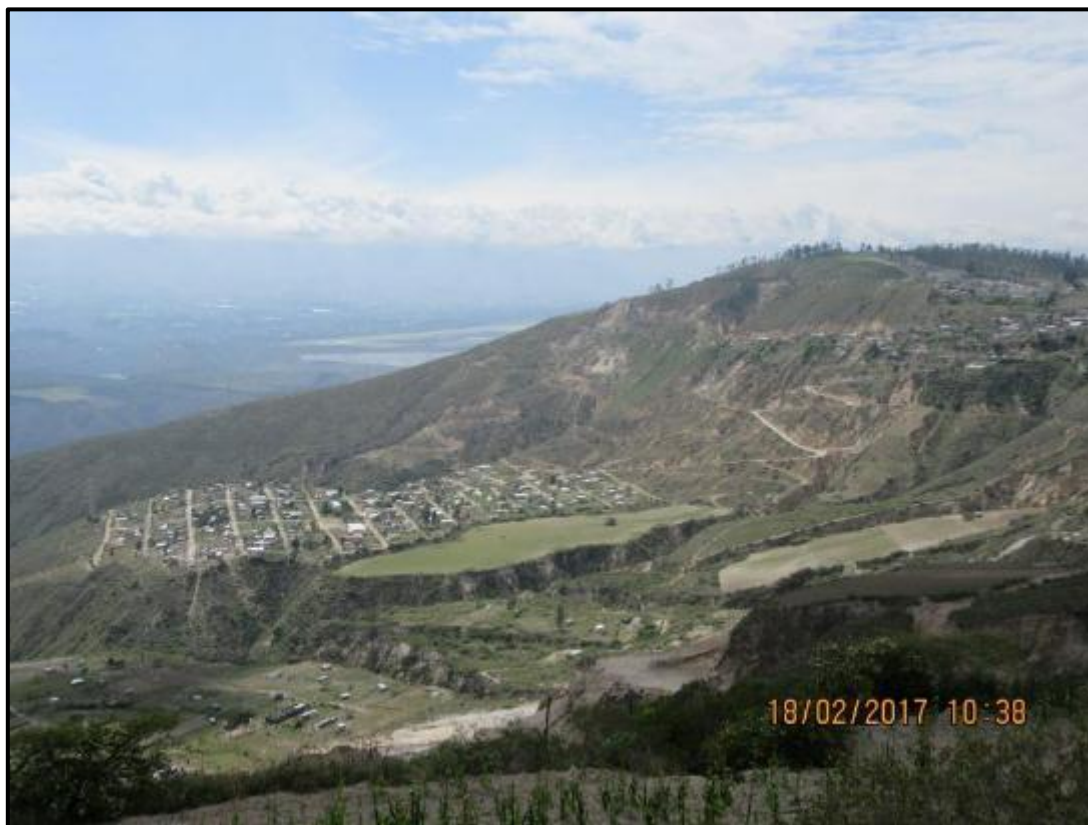
**Foto Nº 9.10.** Deslizamiento rotacional sucesivo de la zona

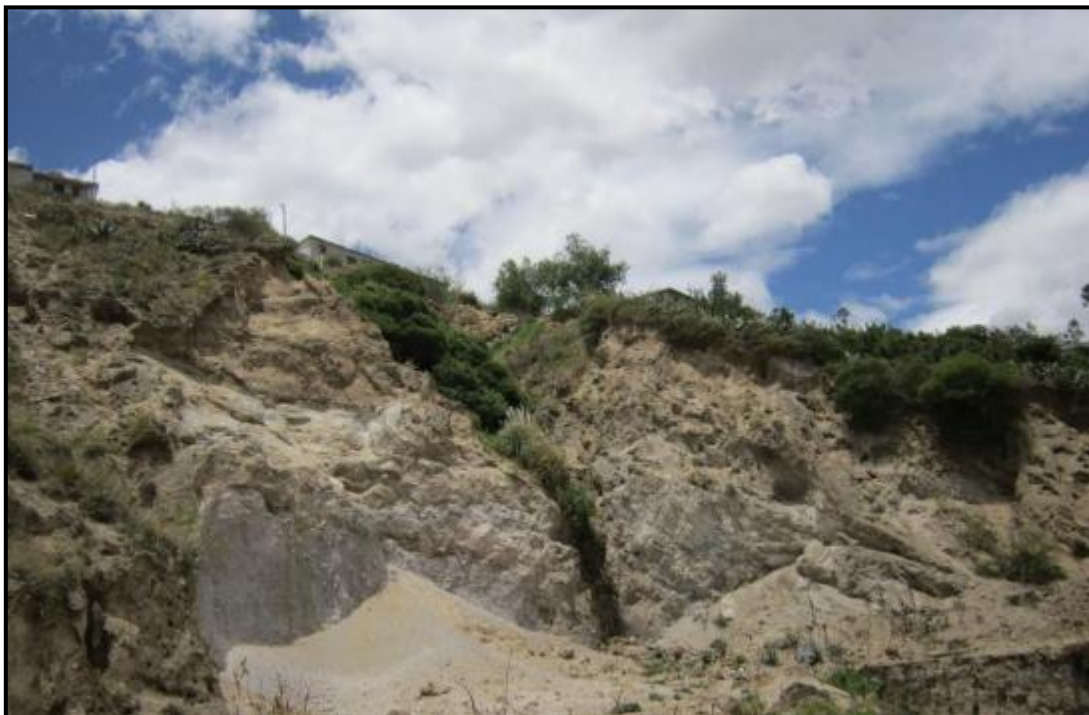
**Foto N° 9.11.** Surcos y cárcavas en la zona de estudio

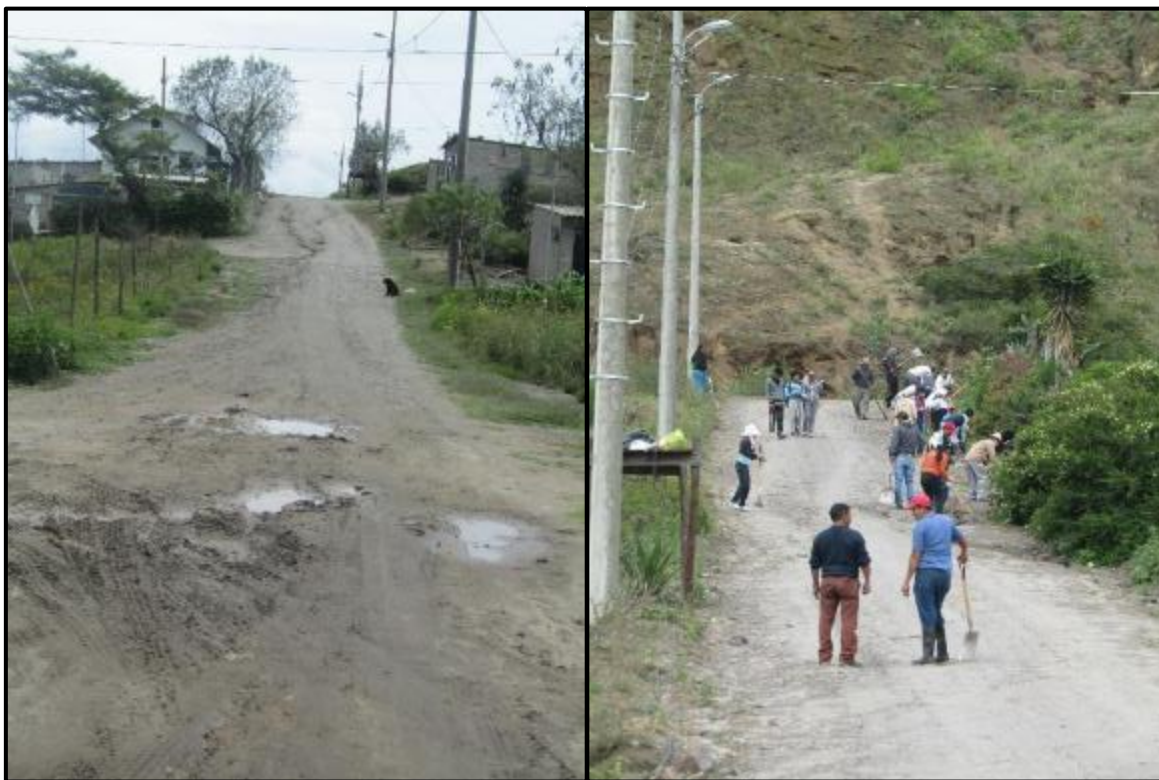
**Foto Nº 10.8.** Camino de tierra en Planada de San Francisco, se observan hondonadas, surcos y vegetación en la vía

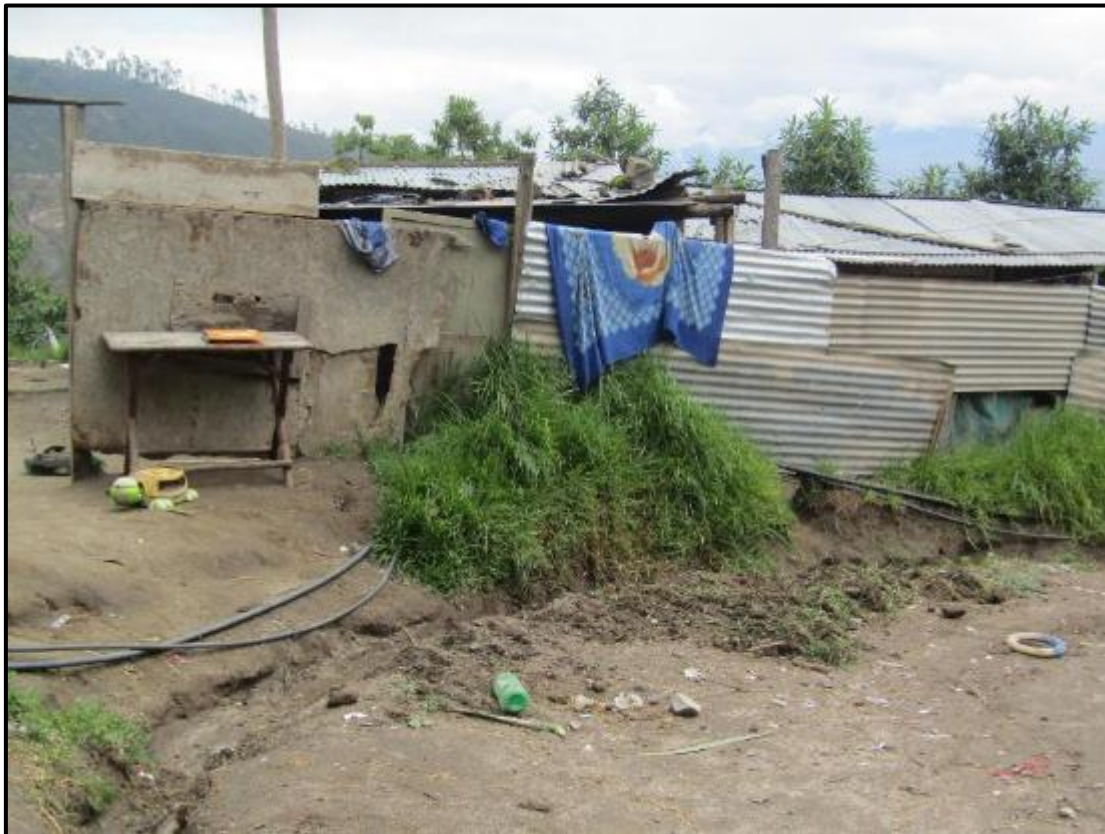
**Foto N° 10.18.** Tuberías superficiales junto a viviendas en las laderas

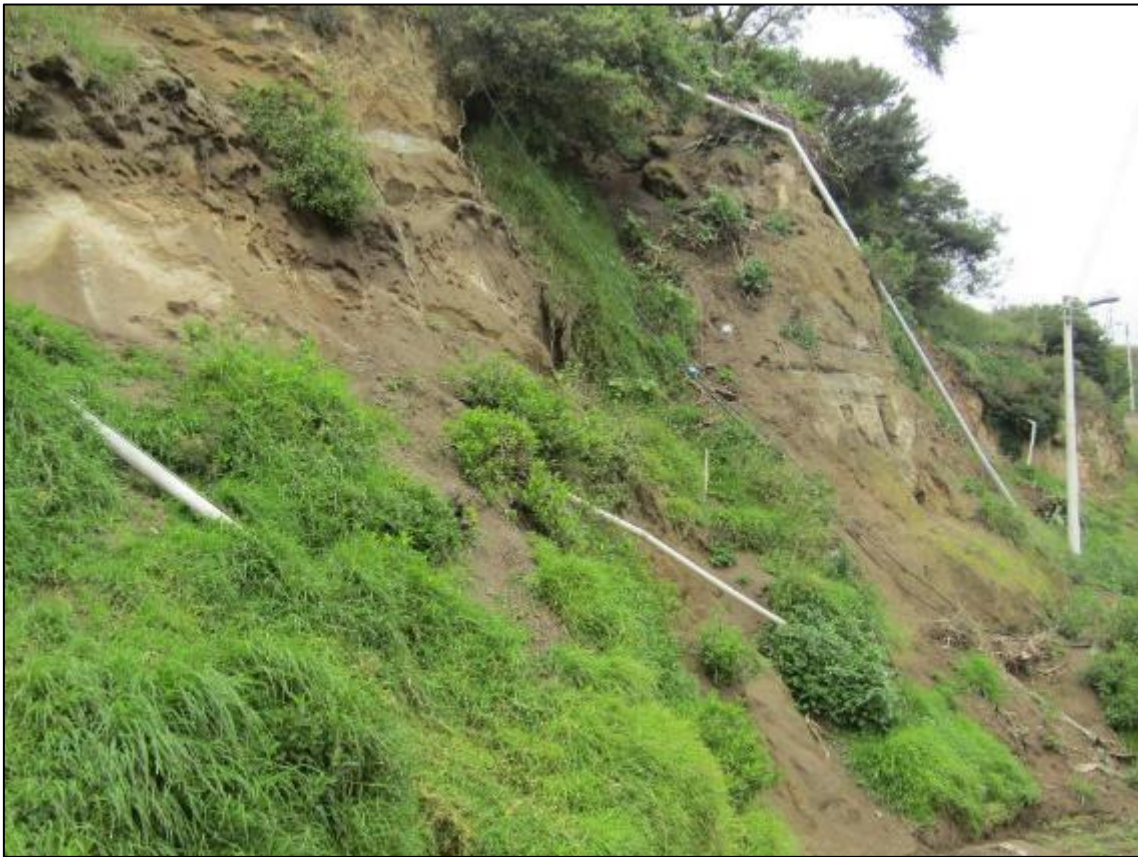
**Foto N° 10.21.** Tuberías de descarga de drenajes sanitarios en la zona de laderas

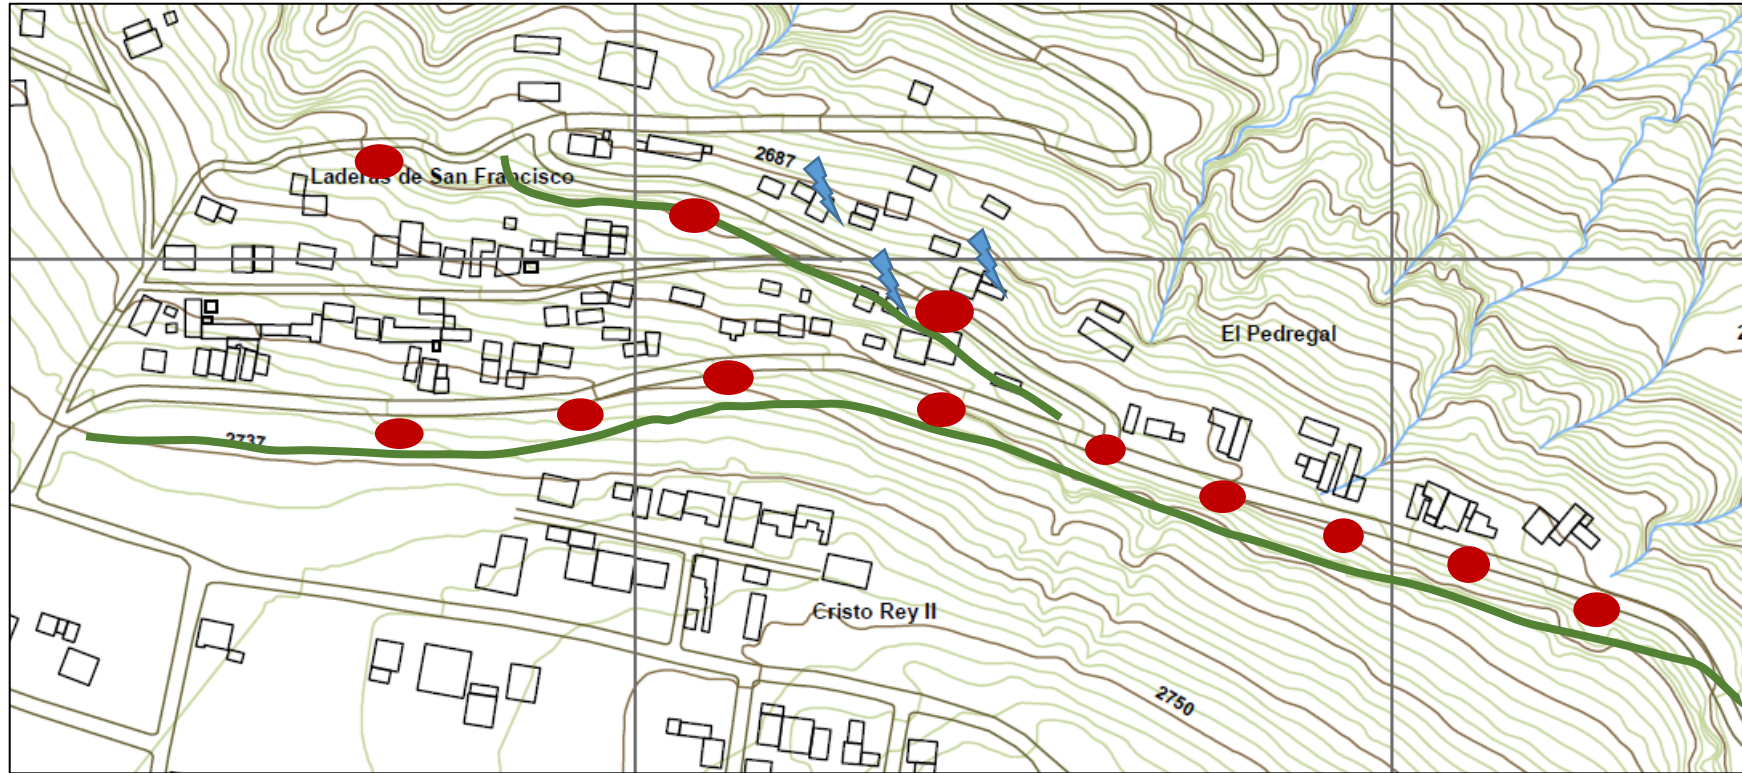
- Simbología**
- Colapsos de materiales al carretero
  - ~ Zona de alta erosión retrocedente en los taludes del carretero
  - ⚡ Posible afectación a viviendas cerca de los taludes del carretero
