# Pontificia Universidad Católica del Ecuador

## Laboratorio de Materiales de Construcción

Estudio de Materiales para el proyecto de derrocamiento del Antiguo Edificio del Registro Civil

Abril 2014

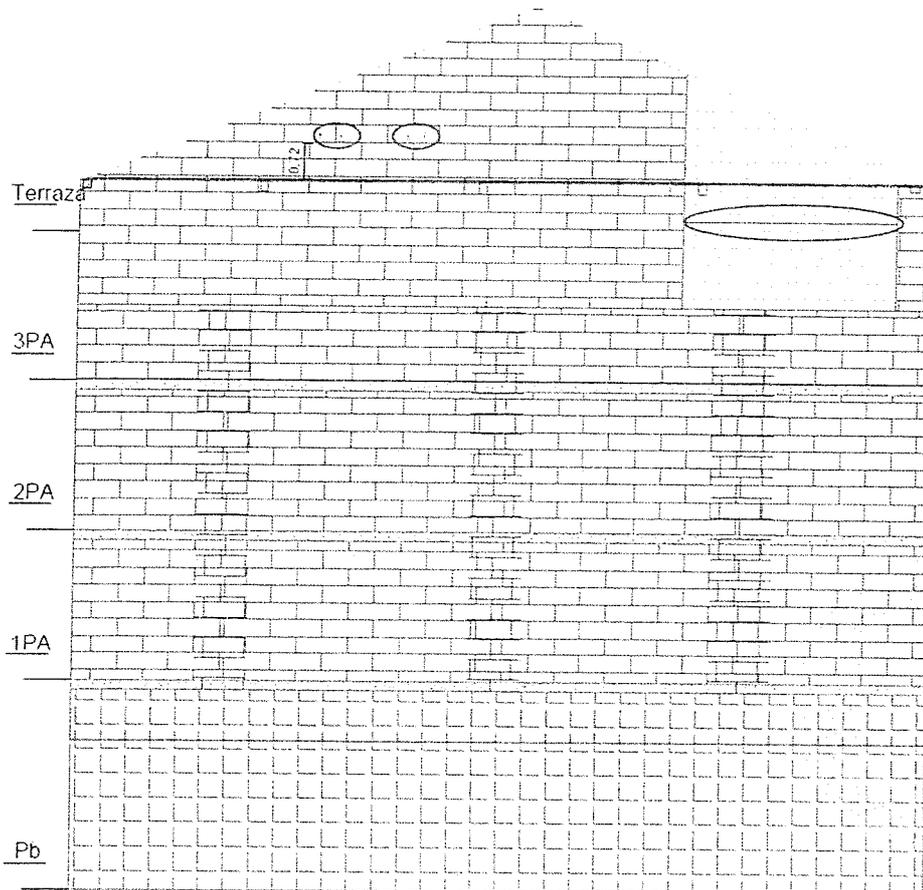
6.2.3.1 Corte A - A'

En el corte A-A' se observa que existen elementos de acero que anclan la pared portante del Bloque 3 con la pared de la Iglesia San Agustín.

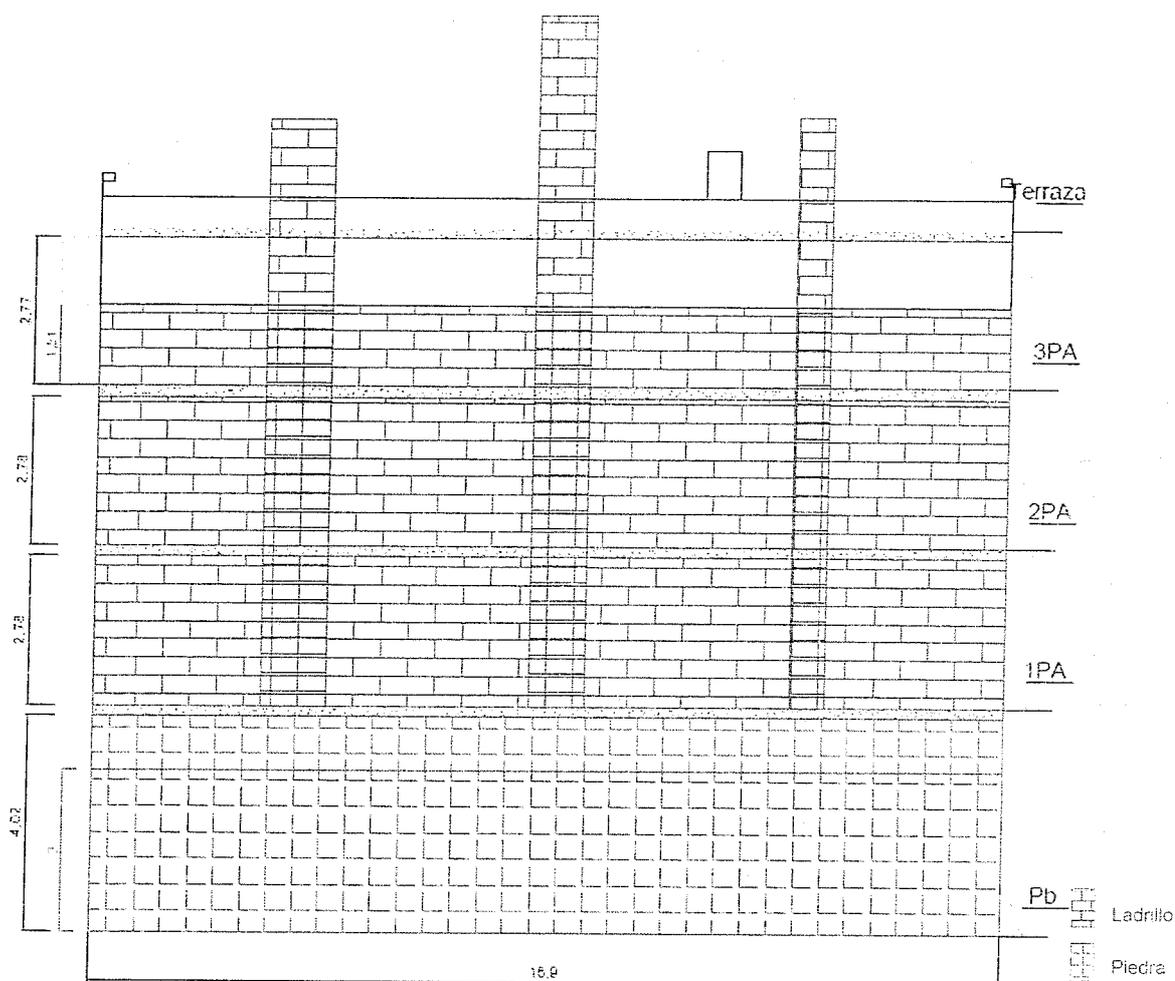
### 6.2.3.2 Corte B - B'

El muro del Convento tiene una cimentación de piedra, en altura está constituido por ladrillos y adobe.

- Desde el nivel 0+00 hasta el 4+02 corresponde a una cimentación de piedra (0.23x0.18)
- Del 4+02 hasta 8+69 tiene mampostería de ladrillo.
- Del nivel 8+69 hasta 9+95 tiene bloques de adobe.

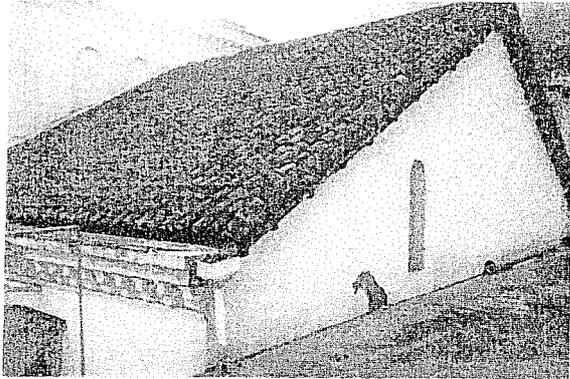
Cubierta parte externa de la Sacristía Antigua

Cubierta parte interna de la Sacristía Antigua

El estado de la madera de las cubiertas es regular, los daños que se pueden presentar es debido a la falta de mantenimiento, defectos por secado, problemas de humedad y el ataque parcial de xilófagos en varias piezas del sistema.

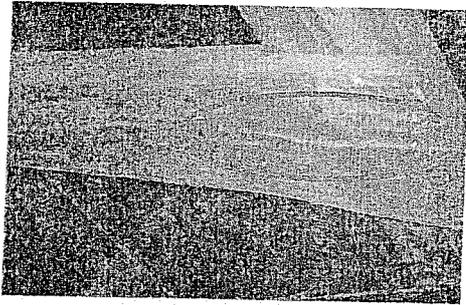
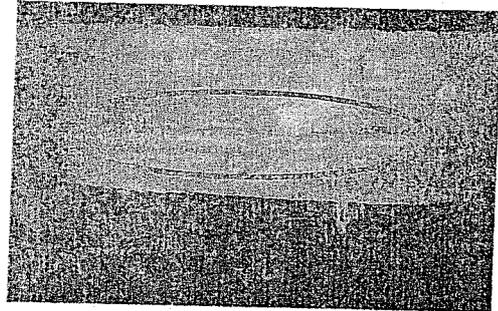
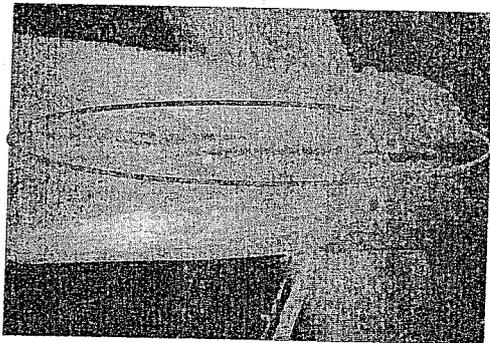
**Fallas por secado.-** Se presentan fisuramientos, agrietamientos en las zonas extremas de la sección lo cual es consecuencia de una pérdida de humedad del elemento durante un proceso de secado inadecuado.

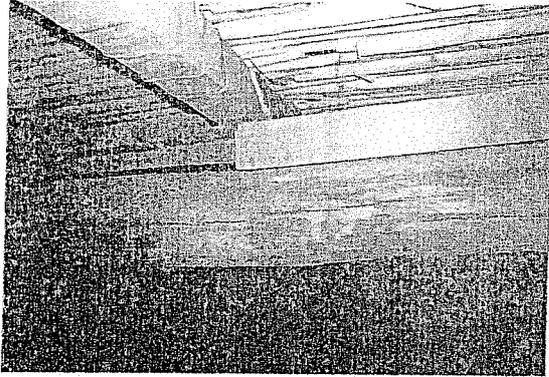
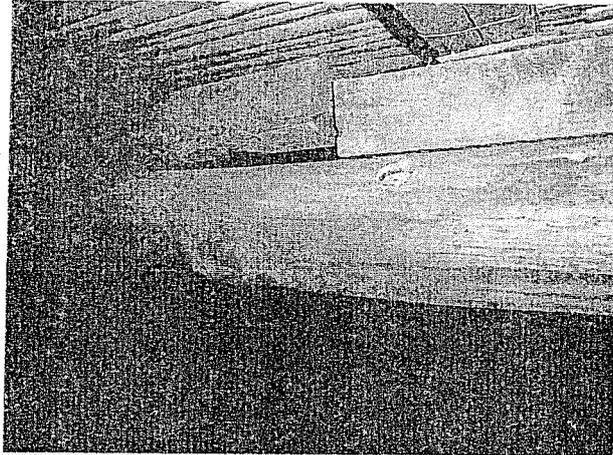
**Anóbidos.**- El ataque se presenta en la cubierta en sectores donde el contenido de humedad es elevado.

Los daños no se consideran de mucha gravedad debido a que son de pequeño espesor de 2 a 4mm.

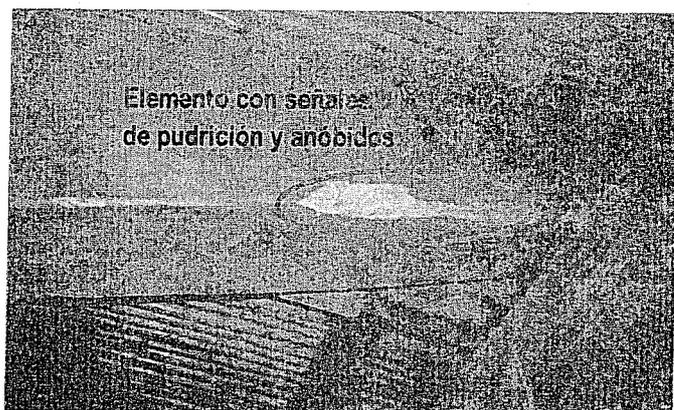
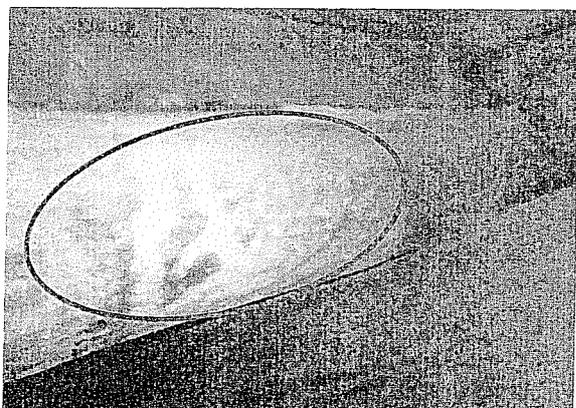
Se ha verificado zonas puntuales en donde existe pudrición de la madera tal como se observa en las siguientes gráficas.

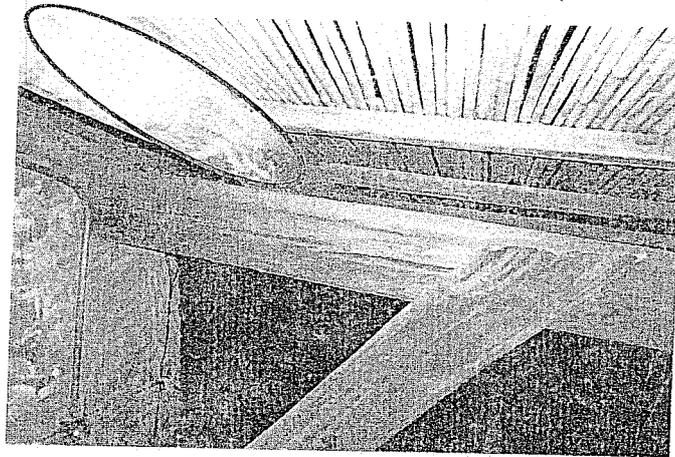
**Mohos:** se observa en ciertos elementos la presencia de moho con una tonalidad blanquizca. No son peligrosas por su mínima acción degradadora, pueden causar hongos de pudrición

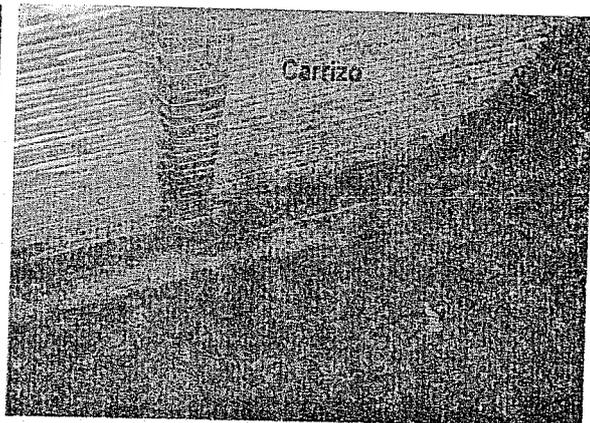
### **Zonas reforzadas**

Debido a la antigüedad de la estructura se incluyeron algunos elementos en las estructuras tanto en las vigas de piso como en la cubierta con madera y carrizo.
