**FISCALIZACIÓN DE LA FASE 2, CONSTRUCCIÓN DE
OBRAS CIVILES, PROVISIÓN Y MONTAJE DEL SISTEMA
DE EQUIPAMIENTO E INSTALACIONES DE LA PRIMERA
LÍNEA DEL METRO DE QUITO**

INFORME MENSUAL N° 20

PERIODO: AGOSTO 2017

TOMO 1 DE 3

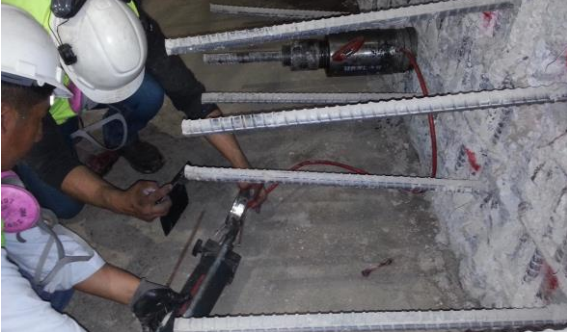
<p>Foto 1.- Ensayos de extracción de anclajes.</p>	<p>Foto 2.- Armado estructural de contrabóveda.</p>
