Asunto: Informe de inspección quebrada San Antonio, barrio La Bota

**INFORME TÉCNICO DE EVALUACIÓN AMBIENTAL
EN LA QUEBRADA SAN ANTONIO, DISTRITO METROPOLITANO DE QUITO**

Asunto: Análisis de estado ambiental de una sección de la quebrada San Antonio, barrio La Bota en AZ Eugenio Espejo, DMQ

Fecha: 18 de septiembre de 2017

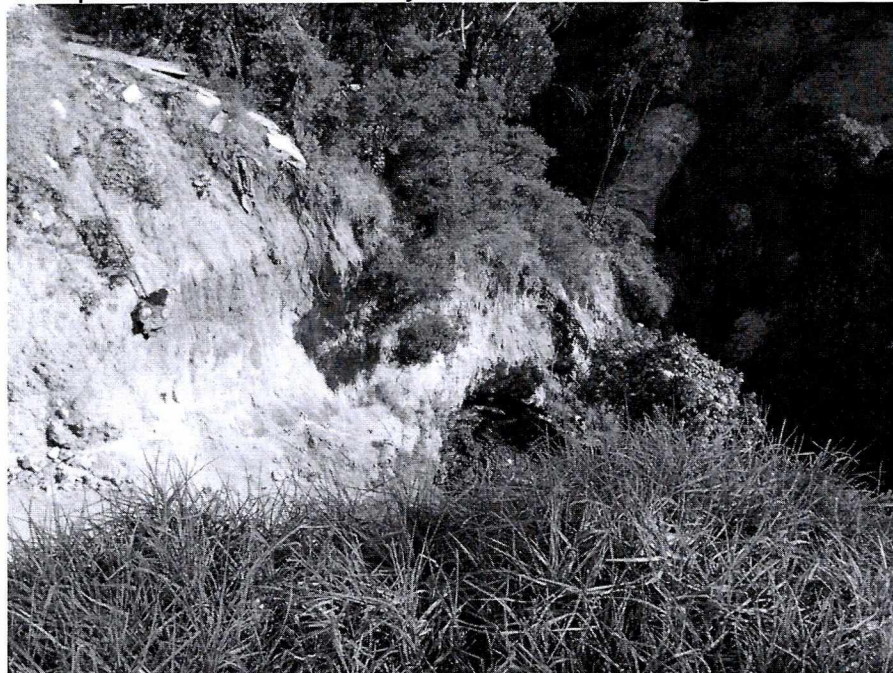
Imagen que evidencia el material no consolidado en el suelo superficial del talud de la quebrada San Antonio, bajo el muro sur del colegio La Bota

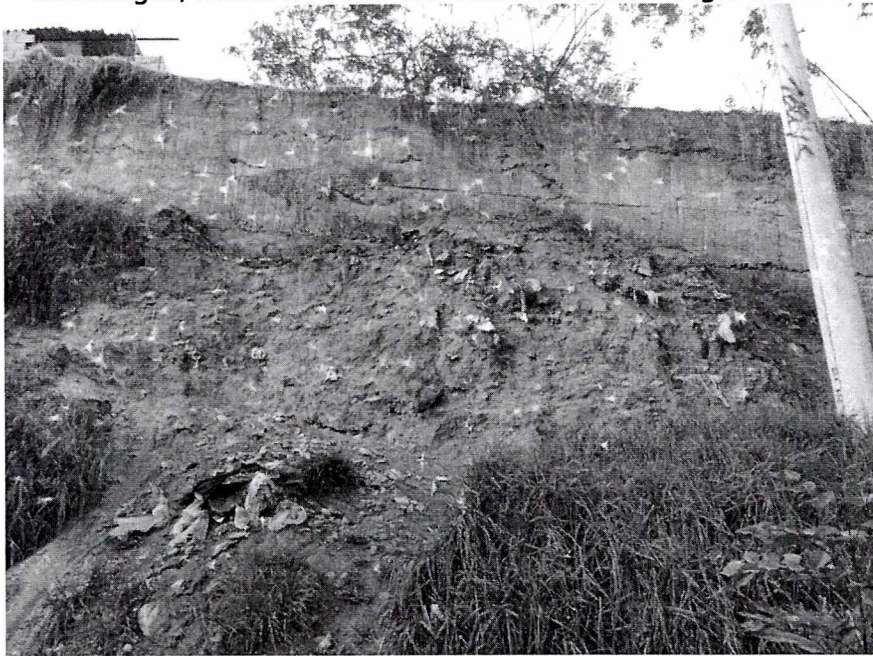
Imagen que evidencia el material de relleno que sustenta la base de la calle Camilo Cienfuegos, frente a la entrada occidental del colegio La Bota

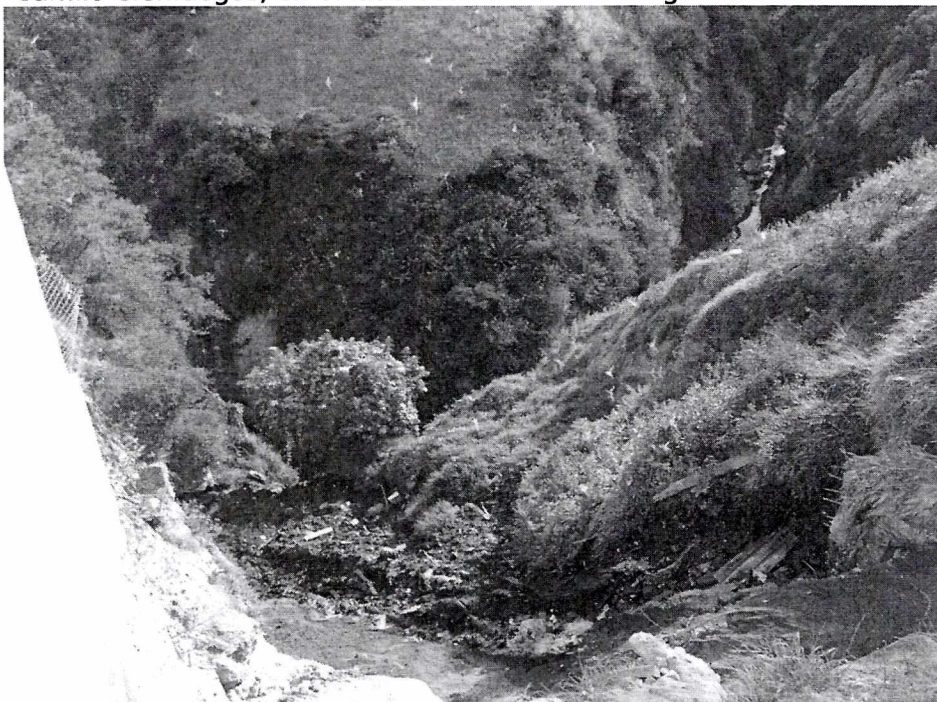
Imagen del estado actual de la descarga de aguas servidas desde el colector de la calle Camilo Cienfuegos, en el lado occidental del colegio Nacional La Bota

En el punto de descarga del alcantarillado que baja por las calles camilo Cienfuegos y 28 de Mayo, en el lado occidental del colegio, no hay evidencia de que el colector de hormigón llegue hasta el fondo de la quebrada, lo que explica la humedad permanente del talud por debajo del colector y el desprendimiento de bloques del talud de la quebrada. A esto hay que añadir que el sitio ha estado operando como botadero de residuos sólidos domiciliarios y escombros, depositados por los vecinos.

- La EPMAPS deberá activar medidas emergentes que eviten que el talud debajo de la descarga del colector de la calle 28 de mayo y Camilo Cienfuegos se mantenga con alta concentración de humedad. Durante la inspección se propuso se evalúe la posibilidad de instalar una tubería que lleve el agua hasta el cauce de la quebrada. Similar acción debe aplicarse en la descarga de aguas servidas desde el barrio El Carmen Bajo.
- La EPMAPS con el apoyo de la AZEE deberá iniciar las gestiones con los vecinos que ocupan en forma indebida el borde superior de quebrada para asegurar la factibilidad del proyecto de instalación de interceptores marginales en el lado norte de la quebrada San Antonio.

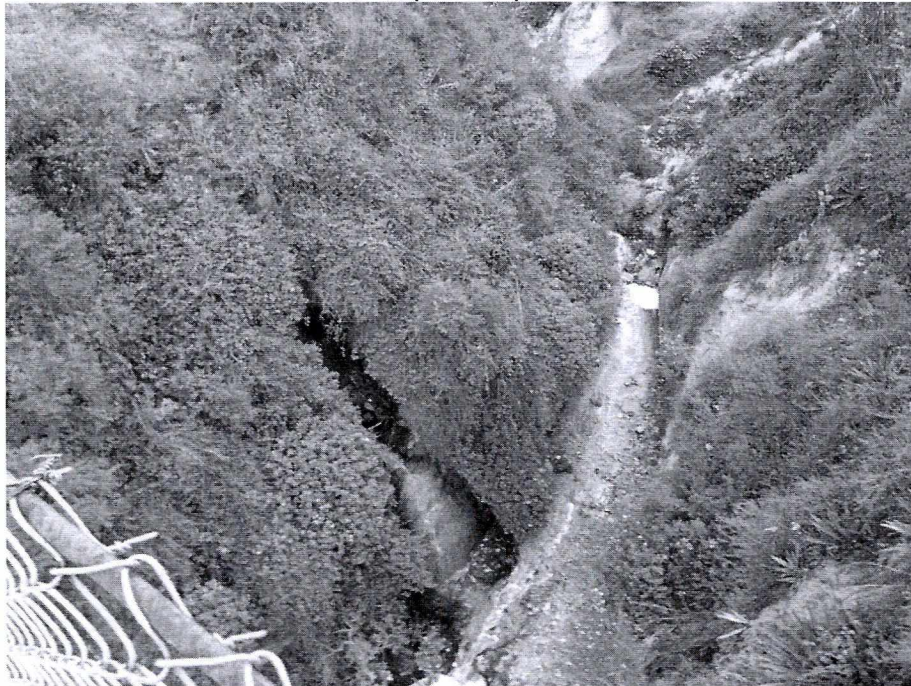
Imagen de la descarga de aguas servidas de El Carmen Bajo, cerca al puente peatonal

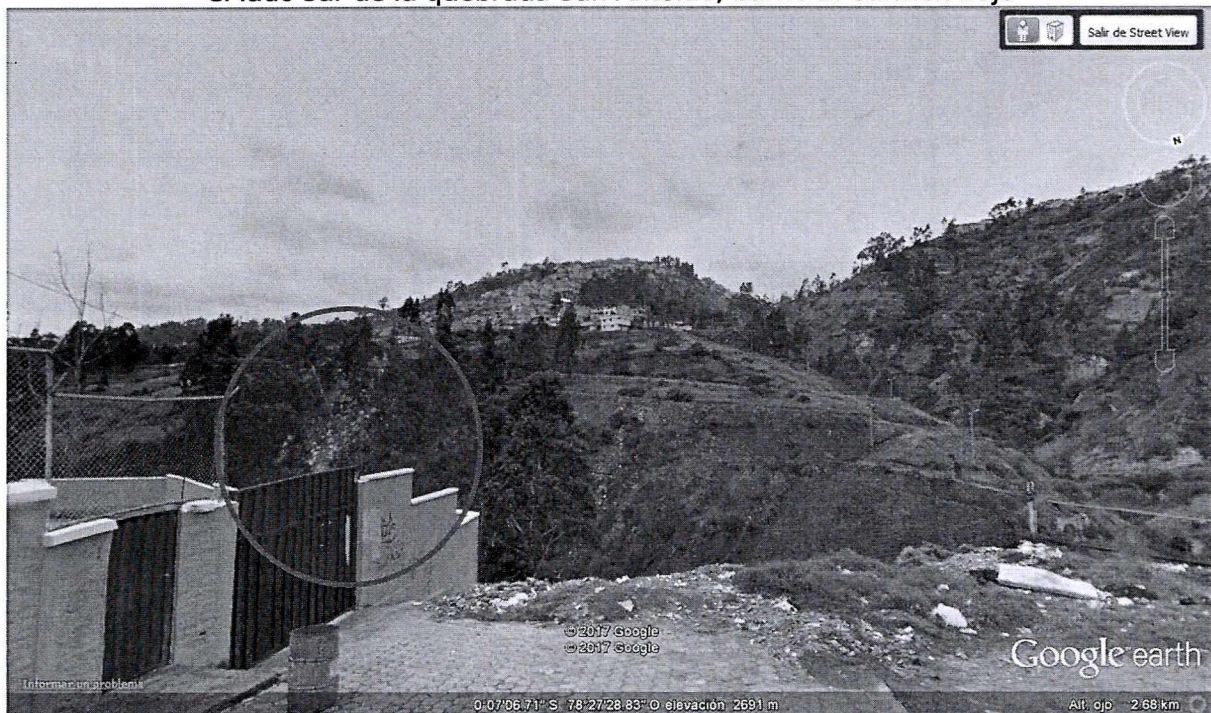
Imagen del Google Earth 2016, se resalta la descarga de residuos sólidos y escombros en el lado sur de la quebrada San Antonio, barrio El Carmen Bajo

- En el marco del proyecto de recuperación de la quebrada San Antonio es necesario trabajar con la dirigencia barrial de La Bota, El Comité del Pueblo y El Carmen Bajo en la eliminación paulatina de los botaderos existentes en la quebrada San Antonio. Este trabajo deberá contar con el apoyo técnico y acompañamiento logístico de entidades como: la Secretaría General de Seguridad y Gobernabilidad, con la Dirección de Riesgos; la EPMMOP, con su Unidad de Emergencias, la EPMAPS con la Subgerencia de Saneamiento; la Policía Metropolitana; EMASEO.
- La Administración Zonal Eugenio Espejo deberá solicitar a la Dirección de Catastro la definición del borde superior de quebrada. Es importante que dicha Dirección utilice información histórica que permita evidenciar aquellos puntos donde existen botaderos antiguos de basura y escombros, con el fin de identificar puntos de riesgo de deslizamientos.

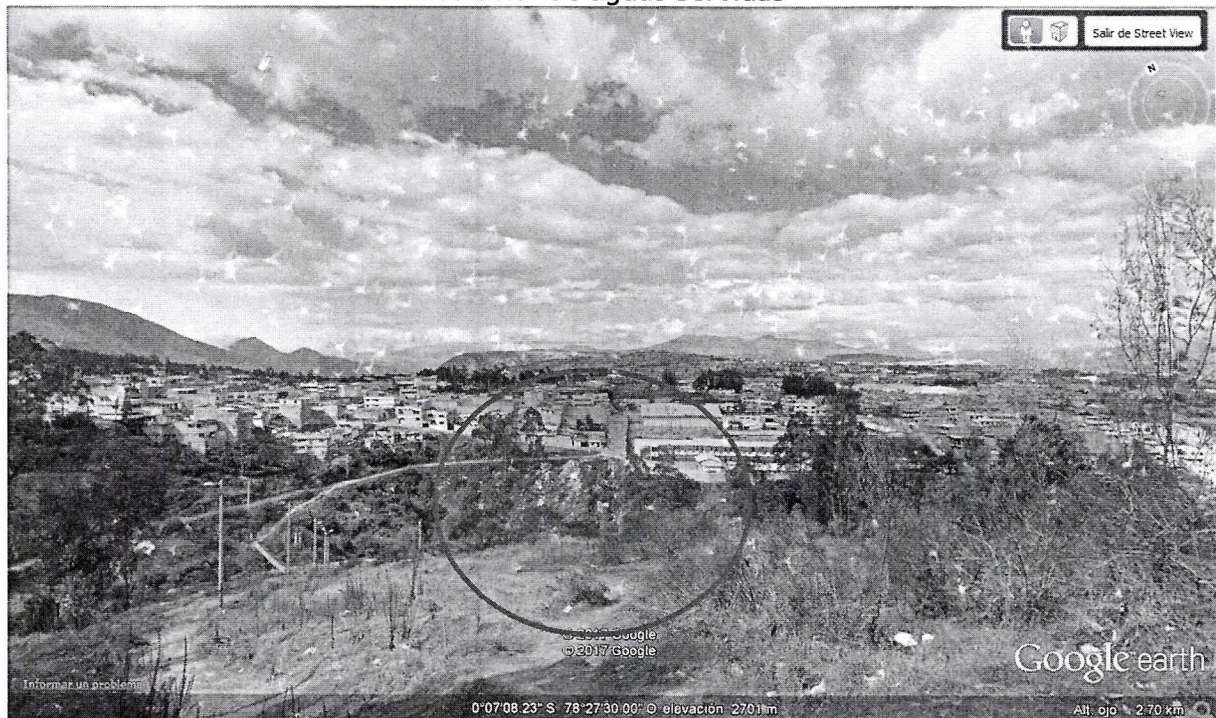
Imagen de Google Earth 2016, sector del colegio La Bota visto desde El Carmen Bajo, se resalta la acumulación de residuos sólidos y escombros en el punto de descarga del colector de aguas servidas

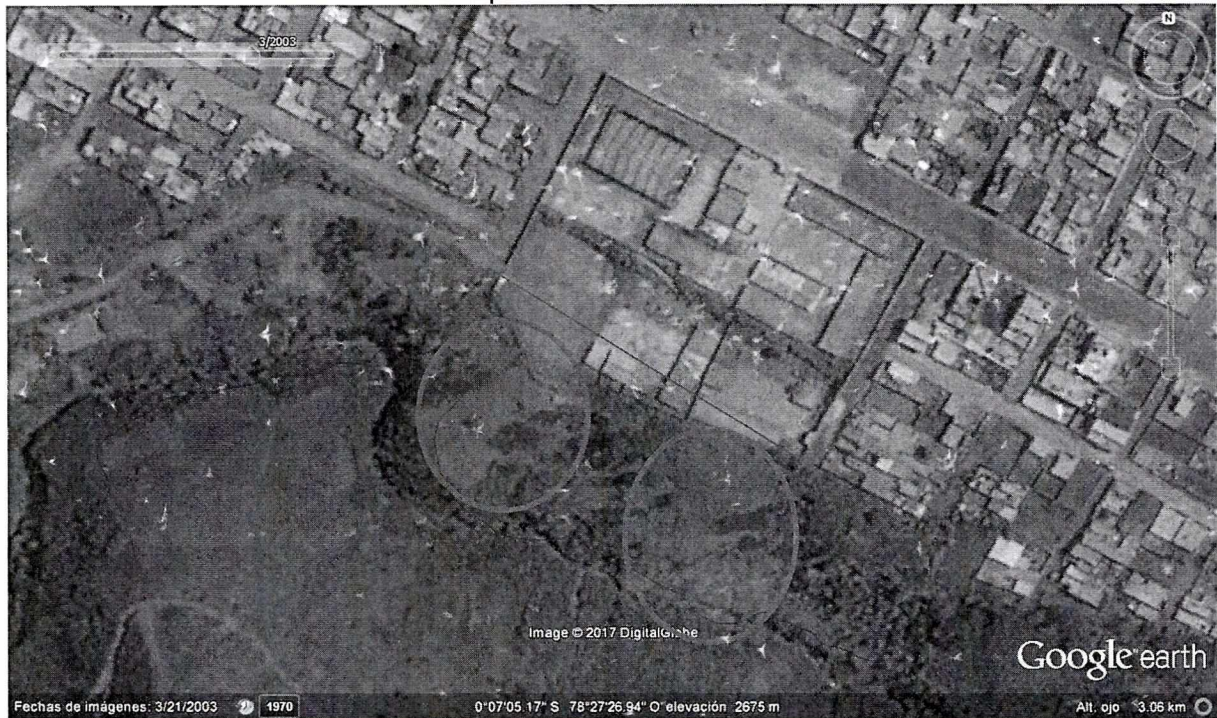
Uno de los aspectos que se resaltó entre los asistentes a la reunión y sobre todo, a lo largo del recorrido de evaluación al sitio crítico del colegio La Bota, fue la poca claridad respecto a la ubicación del borde superior de la quebrada. Se confirmó que en la calle camilo Cienfuegos el tramo que bordea a la quebrada se sustenta en un relleno de escombros y restos de construcción y basura. Al analizar las imágenes del Google Earth más antiguas (2003) se confirma que la sección sur del terreno donde se edificó parte del colegio La Bota fue adecuada para ampliar el área disponible. En la imagen se evidencian dos puntos de acumulación de escombros en el talud de la quebrada.

Imagen del Google Earth, 2003, que muestra el terreno del colegio La Bota. Se resalta con línea el posible borde superior de quebrada y con círculos a las dos áreas de material depositados en el talud.

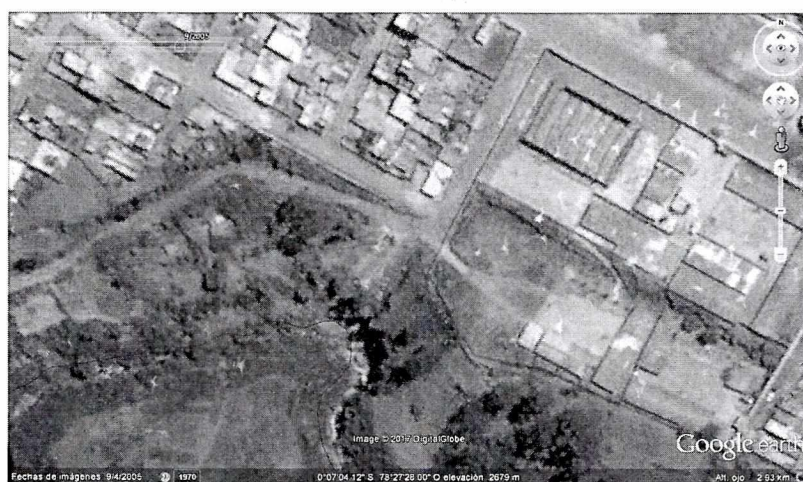
Año 2005

Imágenes de Google Earth 2005, 2011, 2014

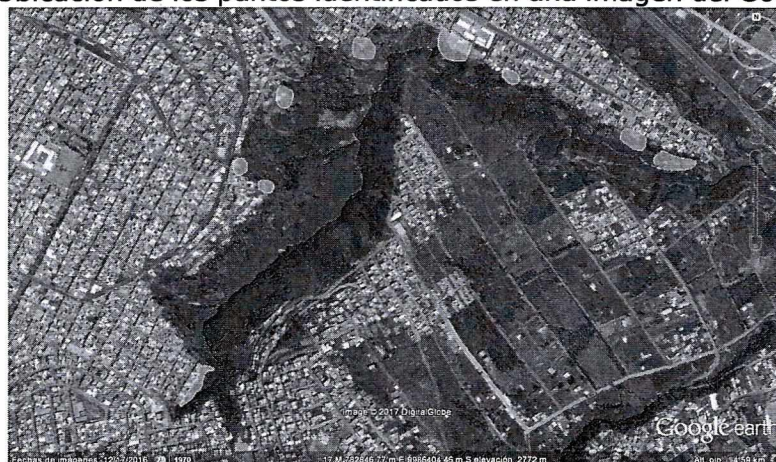
Finalmente, el técnico de la EPMAPS informó que están avanzando en los estudios de sustento para la construcción de interceptores marginales para el sector de La Bota pero que se requiere asegurar que en todos los puntos se disponga del espacio adecuado para su instalación. Luego de un análisis de las imágenes del Google Earth en el lado norte de la quebrada San Antonio, la SA ha detectado 9 puntos en los cuales la EPMAPS podría tener problemas al momento de instalar los interceptores, debido a que las viviendas no han respetado el retiro del borde superior de quebradas.

Imagen: Ubicación de los puntos identificados en una imagen del Google Earth.
