ASUNTO: Información Mercado San Roque

Asunto: Inspección Predio No. 213802,
Unidad Educativa "Amawta Rikchari" y Local
de Artesanos del Mercado San Roque.

INFORME TÉCNICO
Inspección Técnica al predio No. 213802, Unidad Educativa Amawta Rikichan y
Local de Artesanos/Mercado San Roque
Fechas de Inspecciones: 12/10/2017

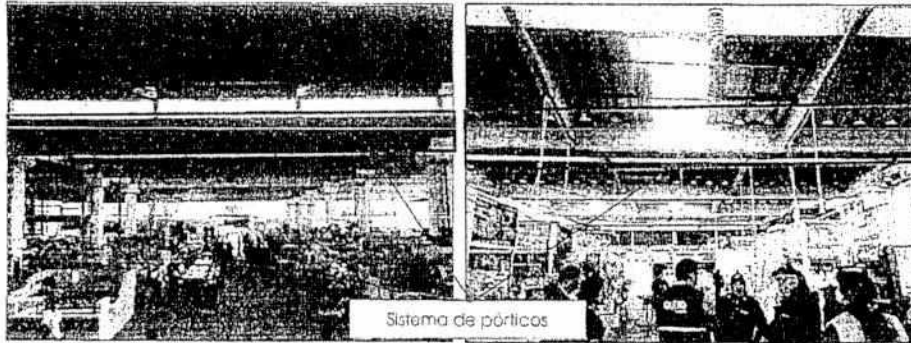
4.2.1. Primera edificación:

- La estructura edificatoria es de una planta, la cual presenta sistemas de pórticos de hormigón armado, mampostería de bloques fijado con mortero (cemento, agua y arena), colocado en la periferia de la estructura con cubierta de fibrocemento y galvalume (ver fotos 4.2.1). La cubierta mencionada presenta varios agujeros, como también humedad y acero de refuerzo a la intemperie en uno de las vigas, la cual forma parte del sistema de pórticos mencionado (ver fotos 4.2.2). En esta edificación funciona parte del Mercado San Roque.

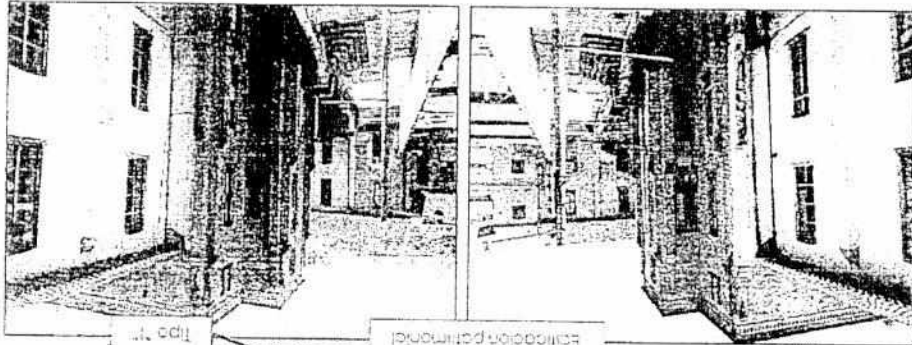
4.2.4. Sistema de muros portantes.

- o Muros portantes de ladrillo trabaja y fijado con mortero (arena, cemento, agua) con cubierta de teja con cerchas de madera en su parte externa (método de armado en su parte interna (método constructivo constructivo antiguo) (ver fotos 4.2.4); y

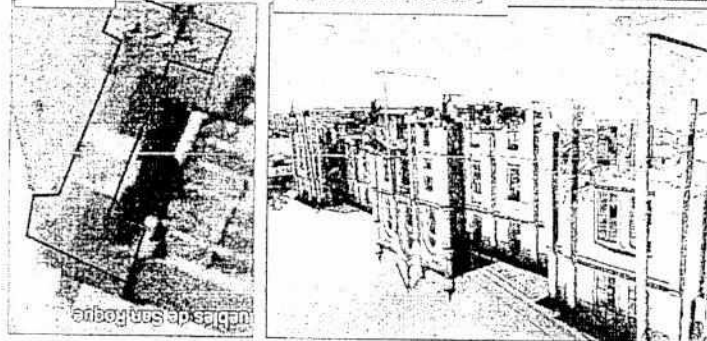
4.2.3. Segunda edificación y configuración en planta.

- La segunda edificación es patrimonial y consta de tres plantas, la cual presenta una configuración de tipo "I" (ver fotos 4.2.3). Esta edificación presenta una particularidad en su configuración estructural, ya que cuenta con dos tipos de sistemas estructurales, los cuales son:

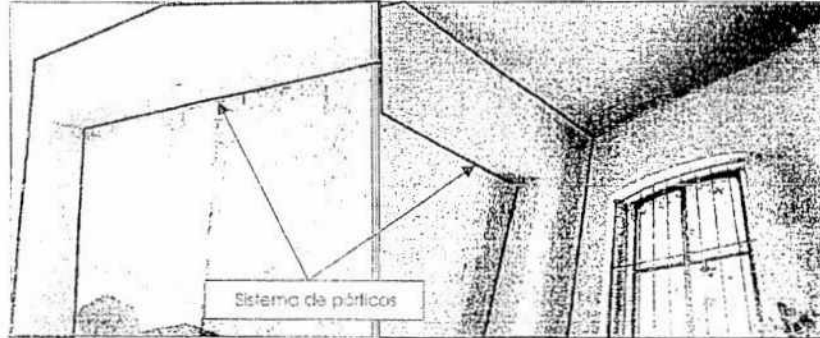
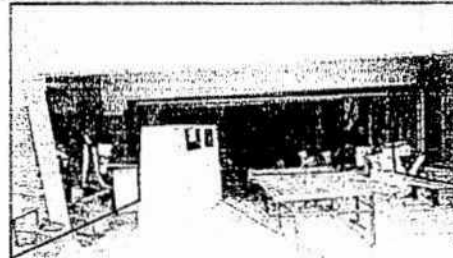
4.2.5. Sistema de pórticos:

- o Sistema de pórticos aparentemente de hormigón

<p>moderno) (ver fotos 4.2.5). Lo cual indica que edificación fue intervenida.</p> <p>Se pudo observar además que la edificación presenta humedad en el techo, tumbados y paredes, además de eflorescencia; la humedad se produce a causa de las separaciones en el techo entre tejas que se han deslizado, generando goteras. También se pudo ver abrasión en los ladrillos que forman parte del sistema estructural posiblemente provocados por la eflorescencia, existen agrietamientos en la zona de las puertas, ventanas y uniones entre mampostería y elementos estructurales; las canaletas y tuberías de desfogue de aguas lluvias en ciertos tramos se encuentran en mal estado, debido a que no se ha realizado un adecuado mantenimiento (ver fotos 4.2.6).</p> <p>Asimismo se detectó la destrucción parcial de dos muros de ladrillo y que se había realizado el bloqueo de accesos antiguos con bloques fijado con mortero (ver fotos 4.2.7). La edificación es usada por la Unidad Educativa Amawta Rikchari.</p> <ul style="list-style-type: none"> - La <u>tercera edificación</u> es también patrimonial y consta de una planta, la cual presenta una configuración en planta de tipo "L", donde funciona Local de Artesanías y está conformada de un sistema de muros portantes de ladrillo trabado y fijado con mortero y tensores de acero con cubierta de teja y traslucidos apoyados sobre cerchas de madera. La edificación no tiene ningún tipo de tumbado (ver fotos 4.2.8); y, presenta problemas de agujeros en la cubierta, como también ruptura de dos cerchas que forman la cubierta, que se encuentran apuntaladas, como una medida de aseguramiento temporal (ver fotos 4.2.9). <p>Finalmente cabe indicar que lo descrito, al tratarse de una inspección visual, sin realizar ninguna prueba de tipo exploratorio, ni remoción de materiales, algunos de los elementos estructurales y no estructurales, así como los materiales de construcción no pudieron ser identificados con precisión.</p> <p>DESCRIPCIÓN DE AMENAZAS:</p> <p>El territorio del D.M.Q. está expuesto a varias amenazas de carácter natural; por lo cual, se tiene que tomar en cuenta los efectos negativos de terremotos sobre las estructuras afectadas o dañadas que resultarían afectadas con mayor destrucción debido a su fragilidad; por esta razón en el presente Informe a continuación se describe este tipo de amenazas.</p> <p>Los sismos que se registren en el Distrito pueden ser originados de distintas fuentes sísmicas como la zona de subducción frente a la</p>

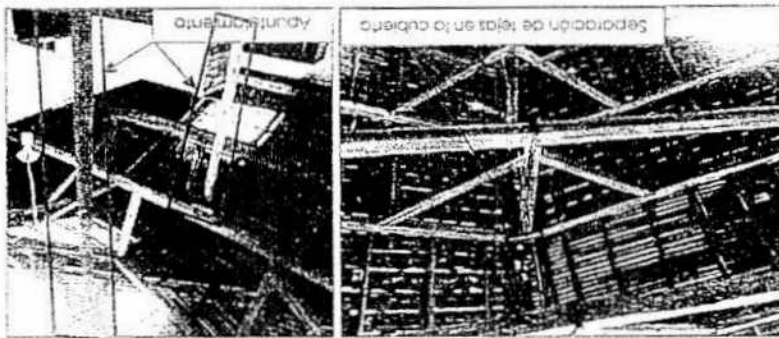
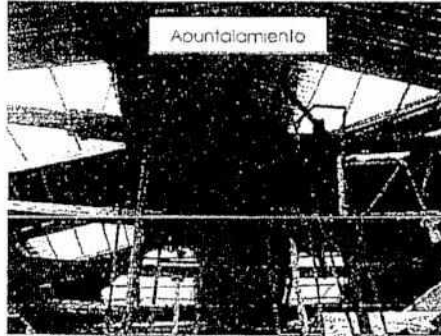
4.2.9. Problemas en estructura y materiales de la edificación:

En el predio se ha identificado tres edificaciones, donde funcionan el Mercado San Roque, Unidad Amawta Rikchari y Local de Artesanos. De los problemas observados en las construcciones en análisis, además al no disponer de datos sobre la calidad constructiva de las mismas, considerando su antigüedad (dos edificaciones de tipo

patrimonio) y falta de mantenimiento, se establece que su vulnerabilidad estructural es muy alta.

Debido los problemas identificados por falta de mantenimiento, a los agravamientos observados en las edificaciones del predio, debido como se indicó a la antigüedad de las mismas, se recomienda realizar un estudio de estabilidad estructural antes de implementar las obras de reparación.

La definición de estabilidad de la edificación o la propuesta de reforzamiento estructural del inmueble que se encuentra en pie, deberán ser realizadas por un profesional (Ingeniero Civil con experiencia en estructuras), y así garantizar la mejor solución basada en evaluaciones técnicas; dicho profesional será el encargado de validar la solución con sus conocimientos y la responsabilidad respectiva; comparando de ser necesario conjuntamente con un análisis geotécnico del suelo (capacidad portante o de carga) sobre el cual se asienta la estructura de la edificación.
