Asunto: Informe de Situación Estudio Geológico Geotécnico y Levantamiento Topográfico Av. Conquistadores

**INFORME GEOLÓGICO GEOTÉCNICO DEL TALUD
CONQUISTADORES ASB 0+800. DESDE LA AV. SIMÓN
BOLÍVAR VÍA A CUMBAYA**

Abril de 2018

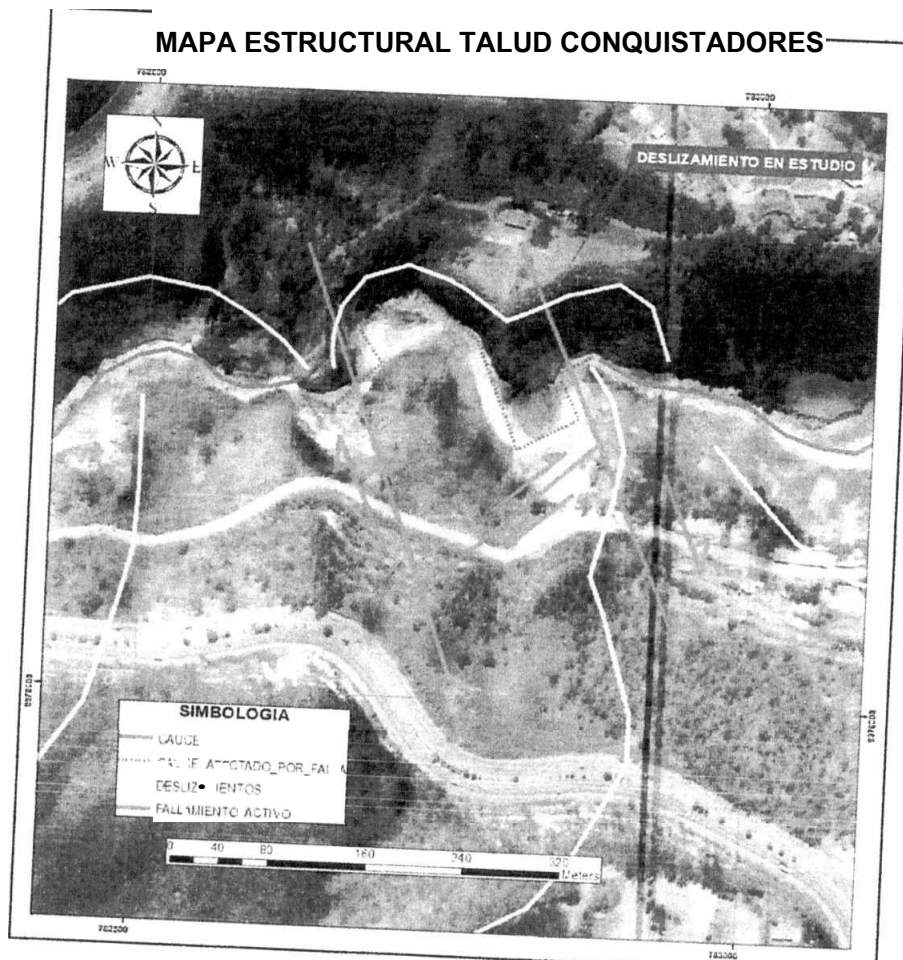
Ilustración 6-6: Interpretación de Alineamientos Estructurales en la zona del Talud

El detalle de interpretación de los esfuerzos puede ser observado en la ilustración 8-3, allí, se aprecia que los meandros del Río Machángara, ubicados al pie del talud tienen una configuración muy particular, se ubica 6 meandros en un tramo de 400 metros, los cuales, tienen ángulos rotos: esta configuración de morfometría fluvial en el río, hace estimar que los quiebres allí identificados son el producto de un control estructural en el cauce, mas no, por falta de competencia en el material; el control estructural comentado estaría siendo influenciado por la presencia de la falla Quito en el sitio de estudio.

Así mismo, se ha identificado lineamientos perpendiculares en la zona del proyecto; estos responden a las fuerzas de tracción y compresión bajo las cuales estaría sujeto el talud.

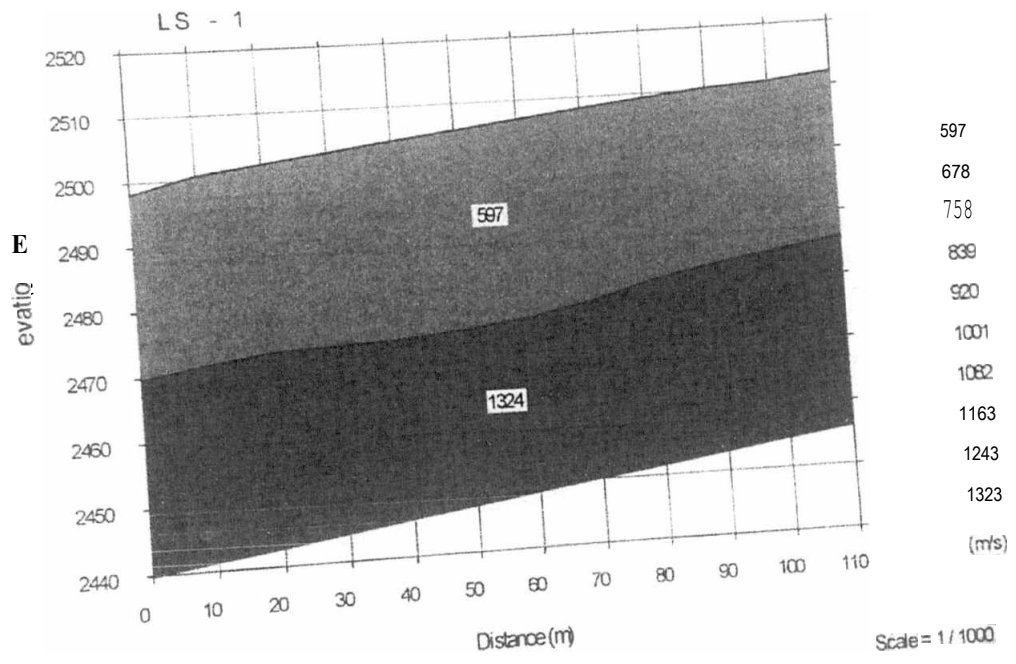
Ilustración 7-2: Perfil sísmico obtenido en sitio del talud Conquistadores

Los resultados de la línea sísmica mostraron que en el sitio existe dos estratos con velocidades diferentes, el uno con una velocidad de 597 m/s que correspondería a los estratos areno limosos superiores identificados en la zona del talud y que estarían muy poco consolidados; mientras, que un segundo estrato con una velocidad de 1324 corresponde a estratos limo arenosos más consolidados de la formación Machángara.

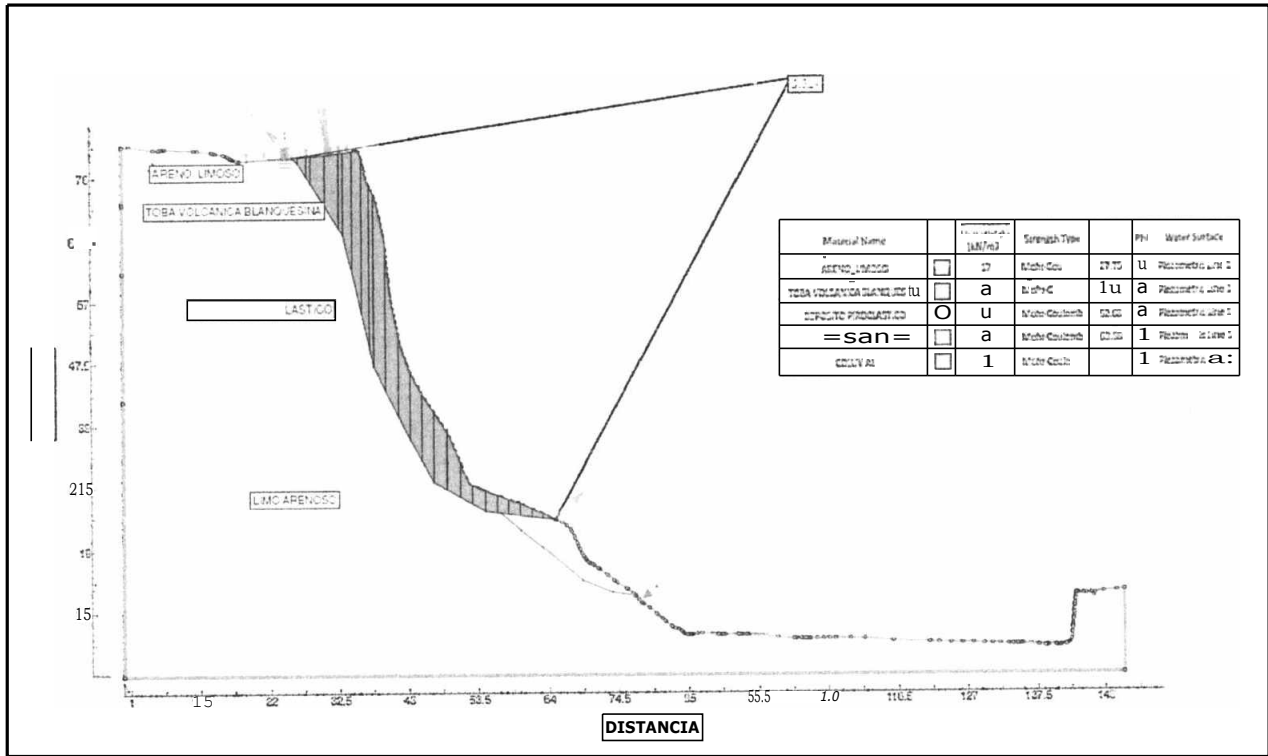
Ilustración 7-9: Resultado Análisis de Estabilidad condiciones Actuales + factor agua

La incorporación del factor agua en las condiciones actuales de talud, produce fallo. Al igual que el anterior deslizamiento, el "agua" es un factor detonante en la generación del deslizamiento que acompañado de los materiales frágiles de la zona (producto de la falla geológica) convierten al lugar en un área de amenaza alta, frente a este tipo de eventos.

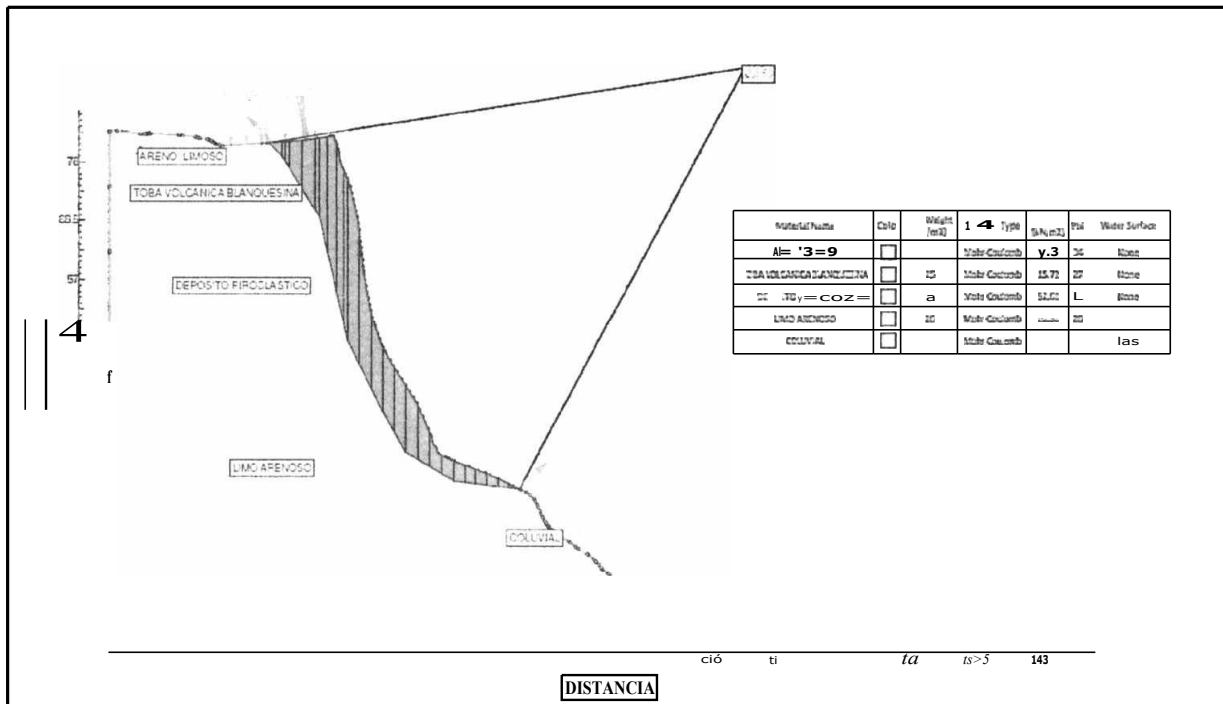
Ilustración 7-10: Resultado Análisis de Estabilidad Condiciones Actuales 4- Factor Sismo

El factor de seguridad obtenido es de 0.9, valor idéntico al obtenido en las condiciones antes del deslizamiento; esto, implica que el sismo no se convertiría en un factor detonante como lo hace el factor agua. El fallo con sismo puede ser catalogado como bajo, en relación con el obtenido con factor agua.
