Asunto: Informe técnico sobre afectaciones al nido del
cóndor andino en el sector de Itulcachi

INFORME DE EVALUACIÓN AL NIDO DEL CÓNDOR ANDINO
EN EL SECTOR DE ITULCACHI PARROQUIA DE PIFO

| Asunto: | Atención a denuncia de posibles afectaciones a nido del cóndor andino |
| Lugar: | Sector Itulcachi, Parroquia Pifo, Administración Zonal Tumbaco, DMQ |

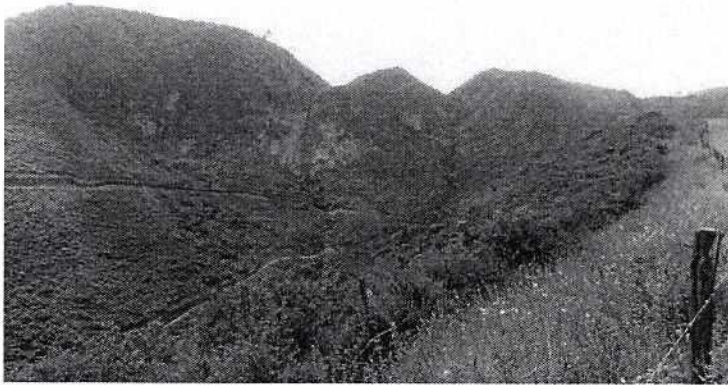
El equipo técnico se dirigió al predio de la empresa Herdoiza-Crespo Construcciones S.A.; según el IRM corresponde al predio No. 5783489. Una vez autorizado el ingreso a la propiedad, llegamos al sitio de la inspección; en dirección sur-este del predio. Durante la inspección se confirmó la apertura de caminos, a los dos lados del farallón donde se ubica el nido (Foto 1); además se evidenció la operación de maquinaria para la apertura de los mismos (Foto 2); el ancho de las vías es de aproximadamente 6 m. De acuerdo a información facilitada por el representante de la empresa, los "caminos abiertos" a ambos lados del farallón, se utilizarán para el paso de ganado y para la circulación de maquinaria pesada.

Foto 1: Vista panorámica del farallón y los caminos construidos

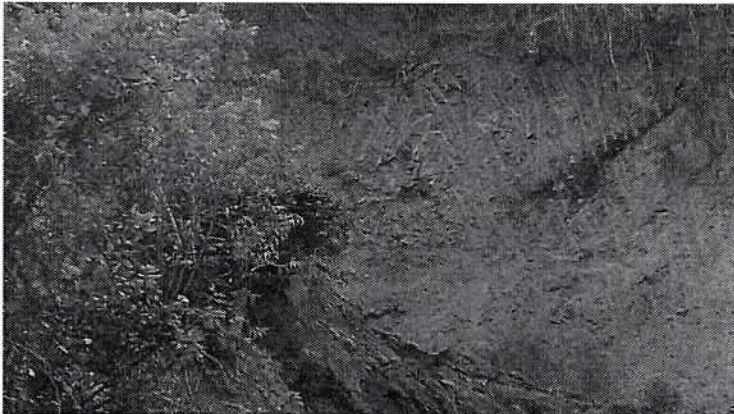
Foto 2: Evidencia de la utilización de maquinaria para la apertura de los caminos

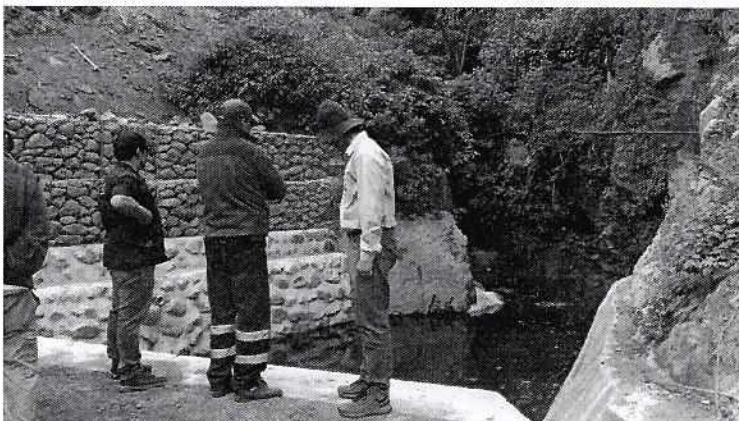
Del análisis de las imágenes en Google Earth, en el área de la inspección se juntan las quebradas San Pedro y San Cristóbal, para formar la quebrada Pucará, en el punto de convergencia de las dos primeras quebradas, se observó la construcción de un muro de contención y el desvío del cauce hacia una cuneta lateral construida al borde del camino (Foto 3); así mismo se observó material de construcción (arena, ripio y piedras) al borde izquierdo de la misma vía; seguidamente se evidenció el relleno de la quebrada Pucará, con la finalidad conectar los caminos construidos a ambos lados del farallón (Fotos 4 y 5).

Foto 3: Muro y desvío del cauce de las quebradas San Pedro y San Cristóbal

3. Solicitar atención urgente a SENGUA, por afectación a la quebrada y captación del caudal, con el fin de asegurar que las obras realizadas cuenten con los permisos respectivos.

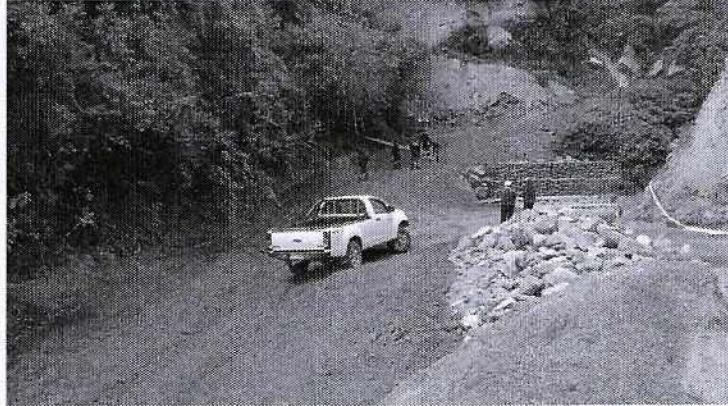
5. El sistema de quebradas del Distrito Metropolitano de Quito, conforme lo establecido en la Resolución No. C350, fue reconocido como Patrimonio Natural, Histórico, Cultural y Paisajístico, y manda a varias instancias municipales lideradas por la Secretaría de Ambiente a proteger, conservar y recuperar las funciones naturales de las mismas, permitiendo una fusión urbano y rural que promueva el mejoramiento de la calidad de vida de los habitantes del Distrito y la seguridad ante posibles riesgos; además de brindar a los habitantes de la ciudad, lugares de calidad ambiental, recreación y esparcimiento; por lo que, no está permitido su relleno o cualquier actividad u obra que impida la funcionalidad eco sistémica de la quebrada; por lo tanto, el relleno de la quebrada Pucará alteró el sistema hídrico y el sistema ecológico del sector

Foto 4: Vista posterior de la quebrada Pucará rellena, muro de contención y camino que conduce al farallón

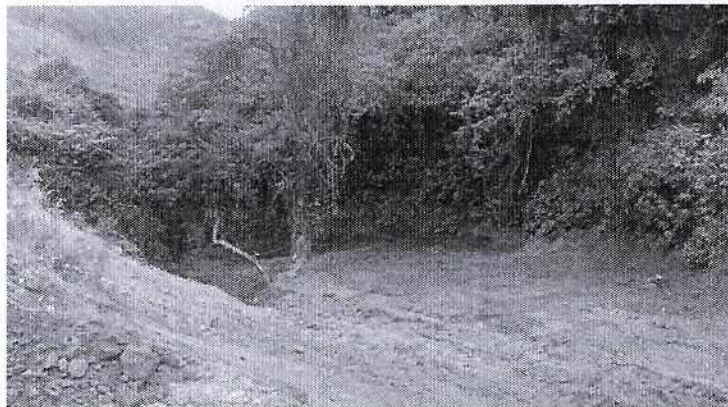
Foto 5: Vista anterior de la Quebrada Pucará rellena

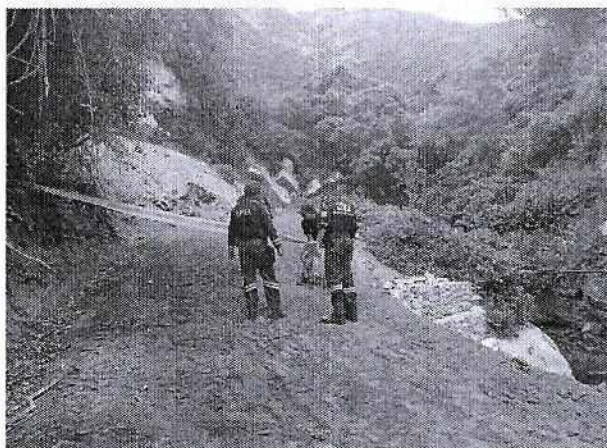
El técnico de la AMC-MDMQ realizó la observación de las obras y solicitó al representante de la empresa los permisos respectivos (la Licencia Metropolitana Urbanística para Intervenciones Constructivas Menores LMU-20 simplificada); ante lo cual manifestó que en ese momento no disponían en la obra. (*información?*)

Ante esta situación el técnico de la AMC explicó al representante de la empresa, que enviarán una notificación por falta de LMU 20. Con esto la empresa tendrá 10 días para que presente las prueba de descargo; de no ser así, se iniciará un proceso administrativo sancionatorio. Seguidamente el técnico de la AMC procedió a suspender la obra y colocó una cinta naranja a la entrada del camino (Fotos 6); hasta la presentación de LMU-20 de parte de la empresa.

Foto 6: Técnico de la AMC suspendiendo la obra, con el apoyo de la Policía de Medio Ambiente

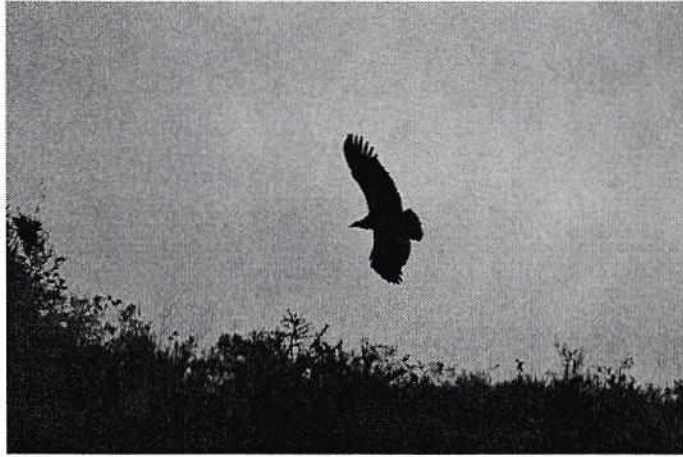
A continuación el equipo técnico se desplazó por el camino abierto, avanzando aproximadamente unos 150 m, para tener mejor visibilidad del sitio de anidación del cóndor en el farallón. Durante la caminata se constató la utilización de maquinaria, para la apertura de los caminos. A unos 80 m de distancia del farallón, se observó el sitio de anidación y, al rededor de las 12H20, se avistó un cóndor juvenil volando alrededor del área. De acuerdo a los especialistas se trata de un "volantón macho", nacido en 2018 en el mismo nido y de aproximadamente 8 meses de edad (Fotos 7 y 8).

Foto 7: Volantón juvenil sobrevolando zona del farallón

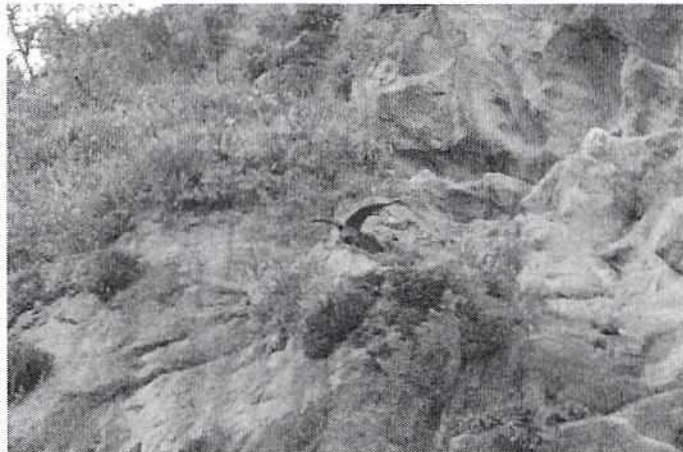
Foto 8: Volantón juvenil posando en el farallón
