CA-SA-152-16

De conformidad a lo solicitado por Usted, me permito presentar el INFORME TECNICO referente al colapso de una parte de la estructura de su residencia ubicada en las calles El Vergel y Avda. Pichincha, en el Centro Histórico de Quito, sector de San Blas, predio #68228

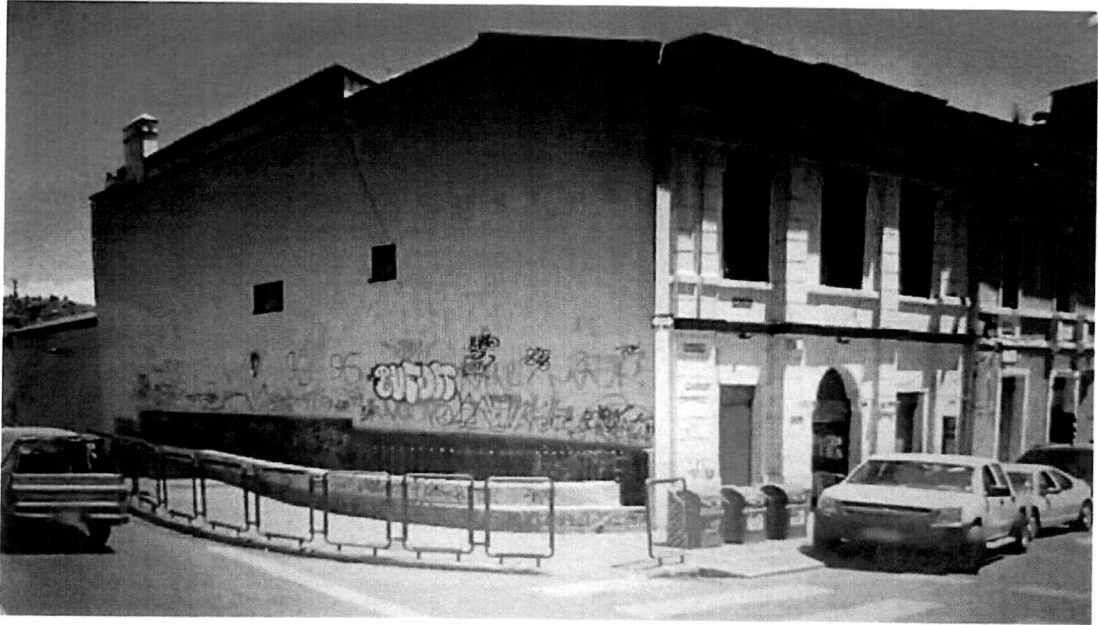
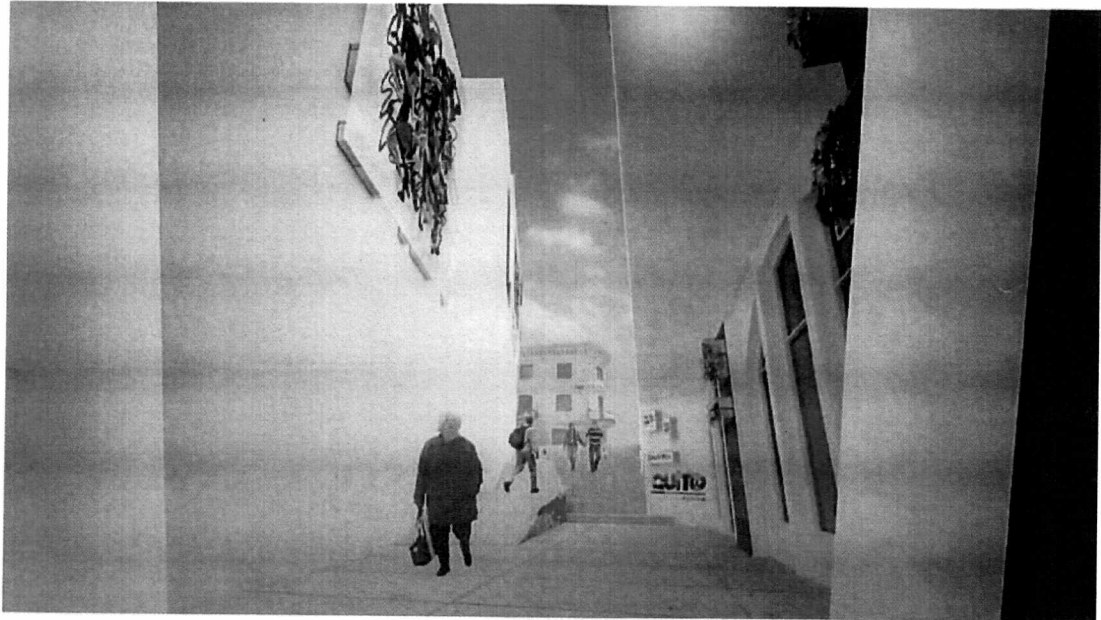
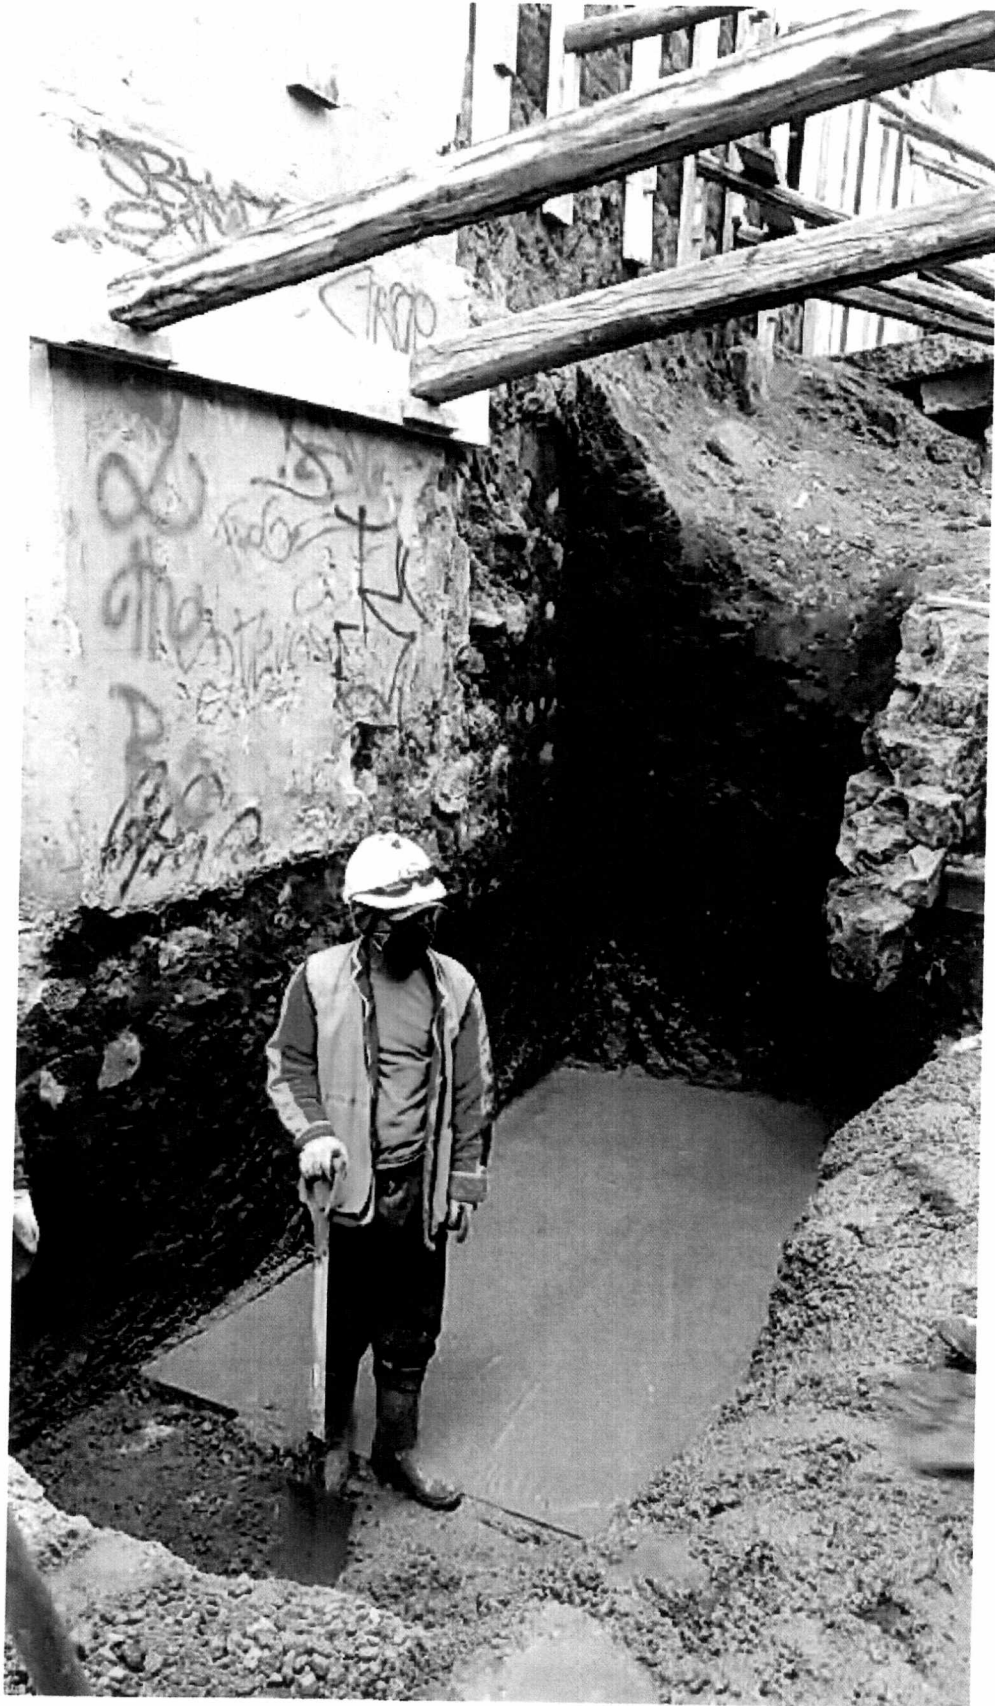
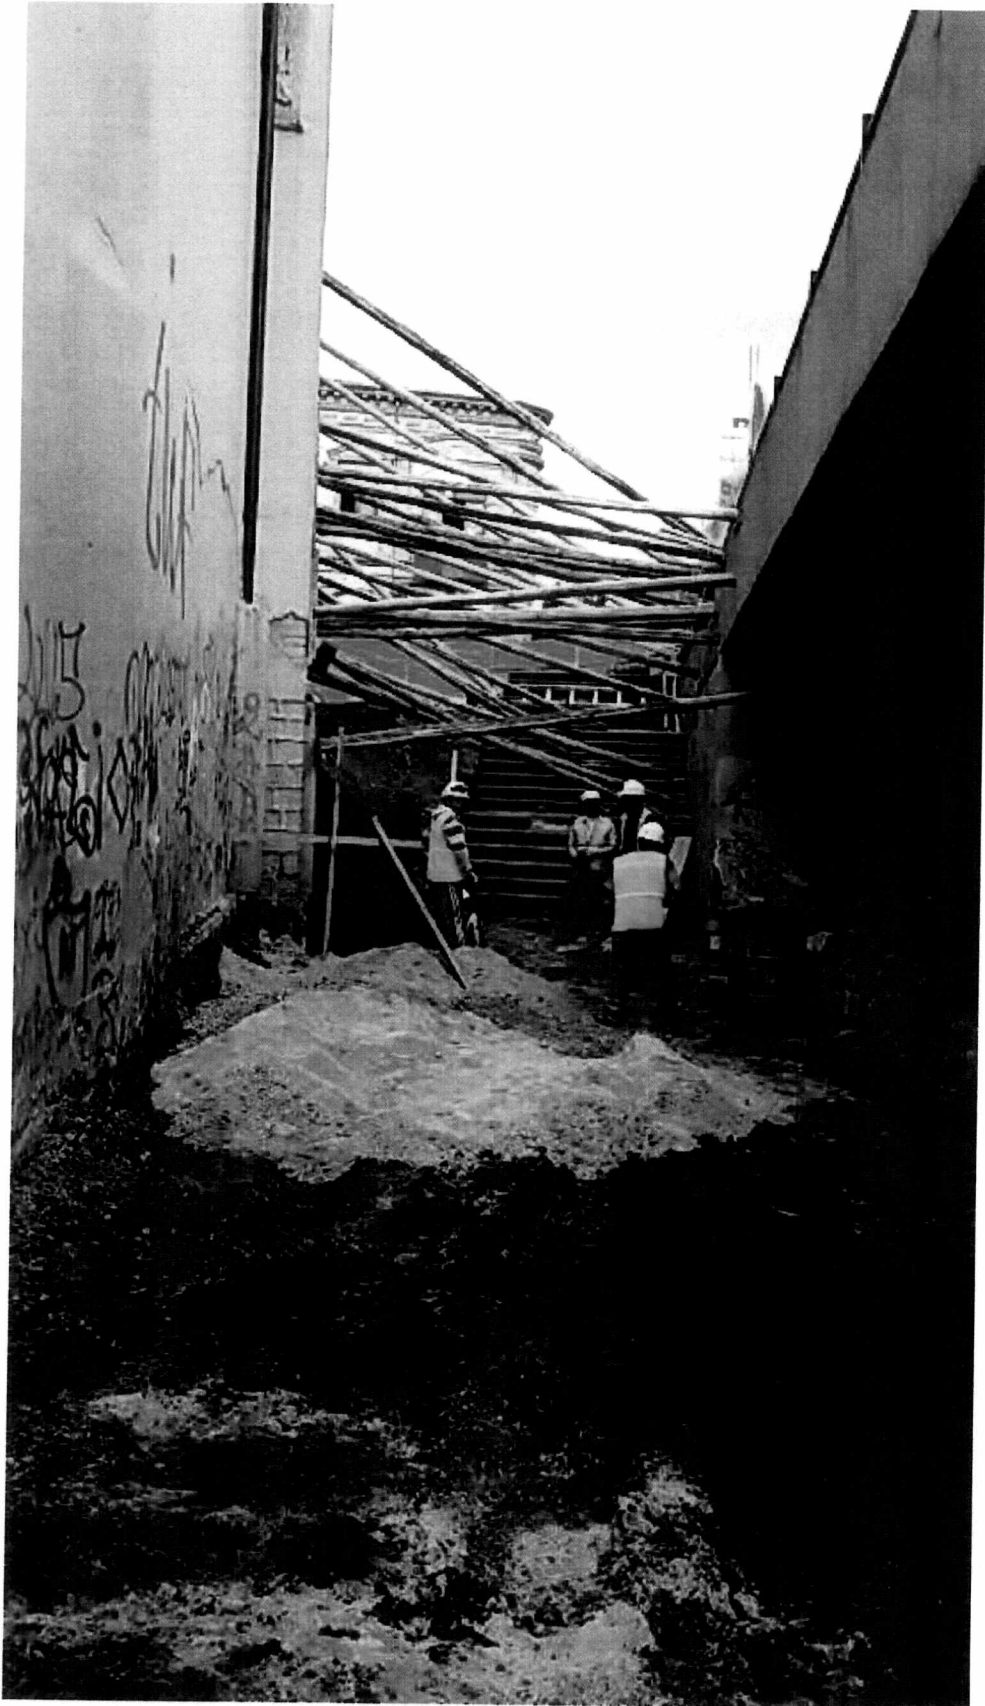
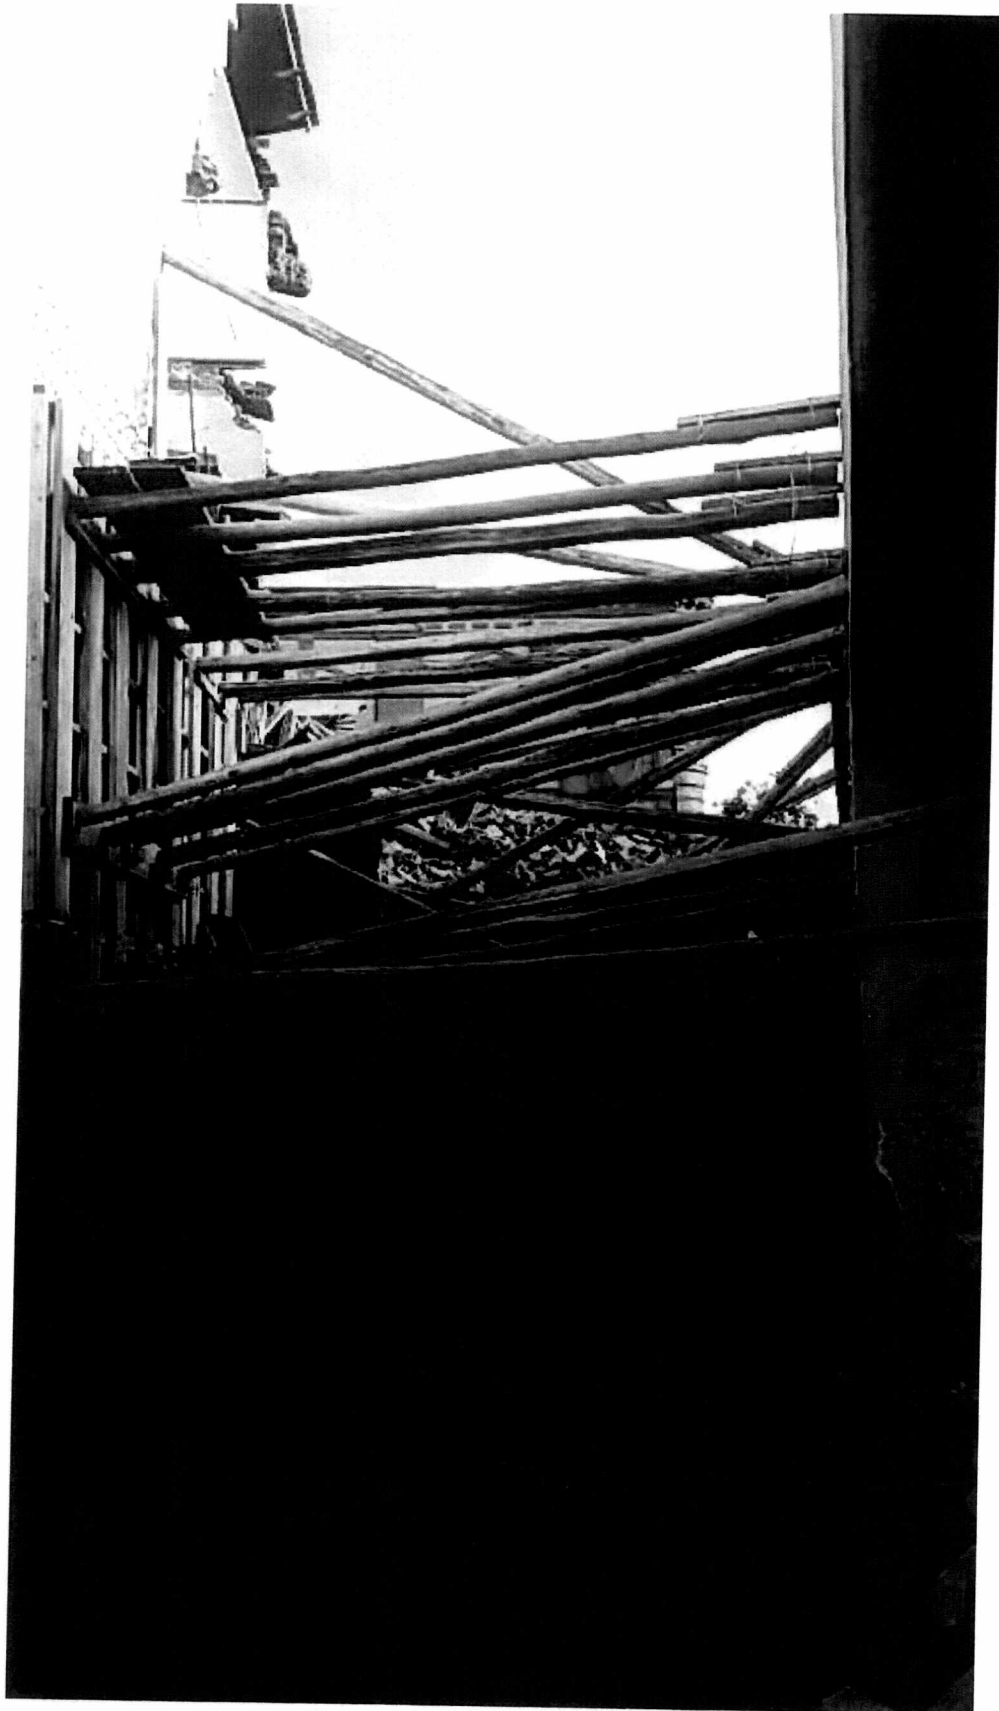
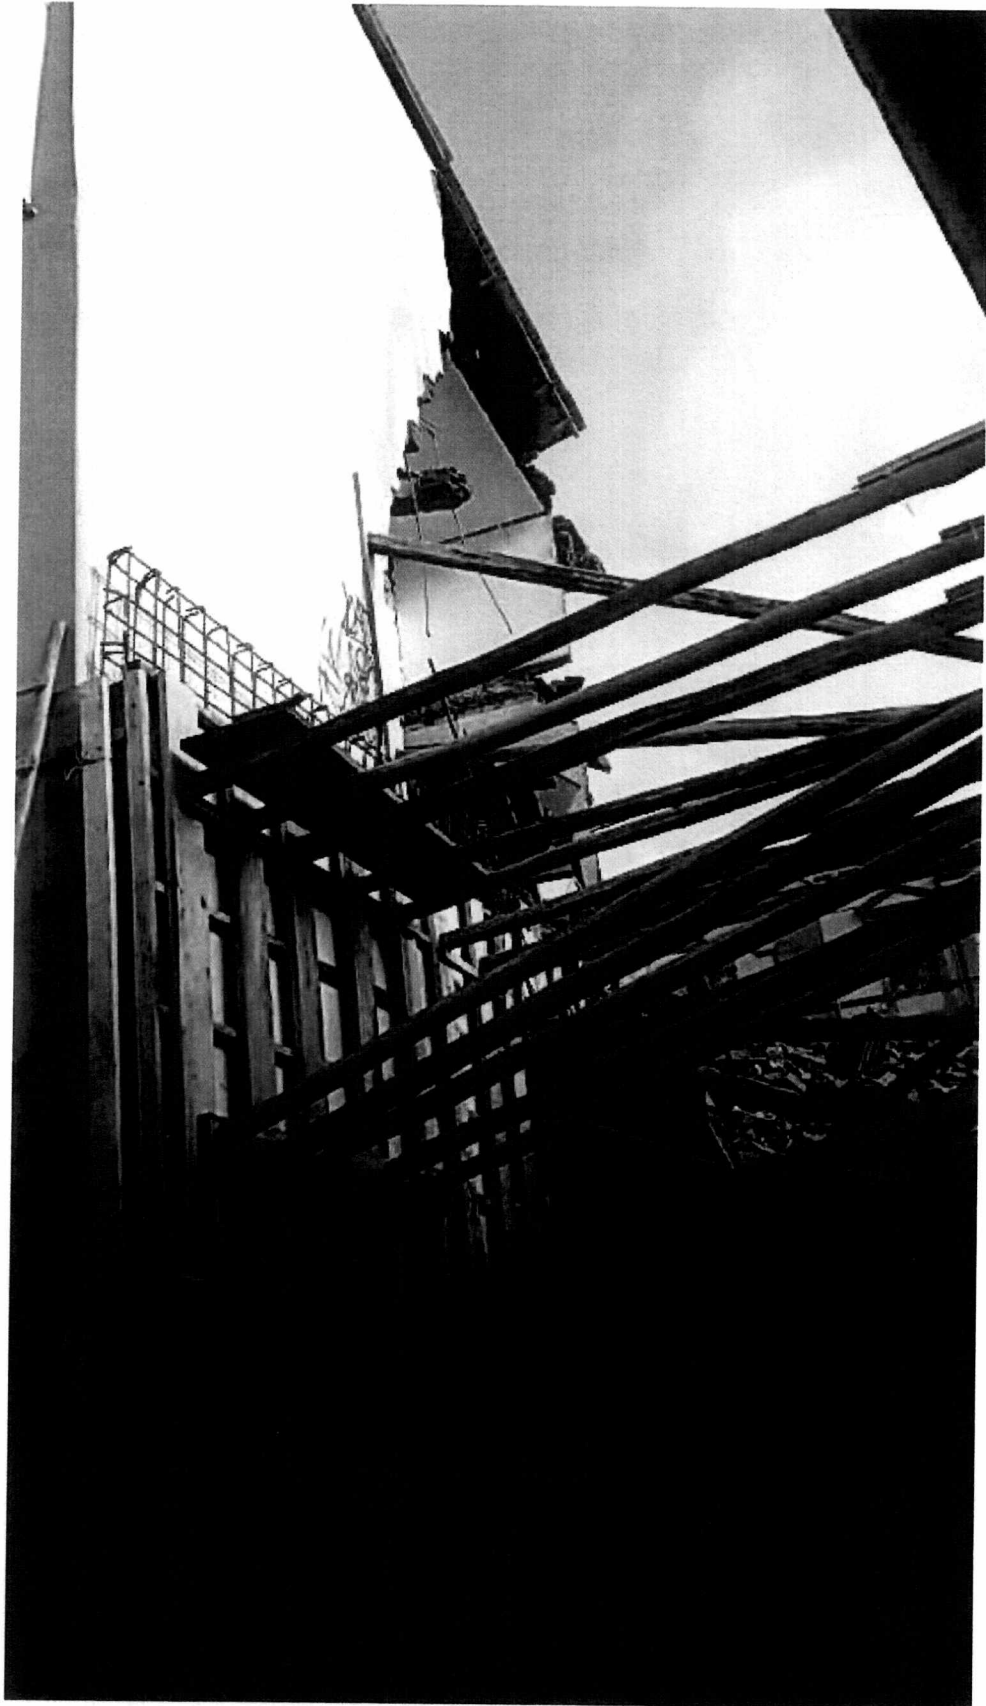
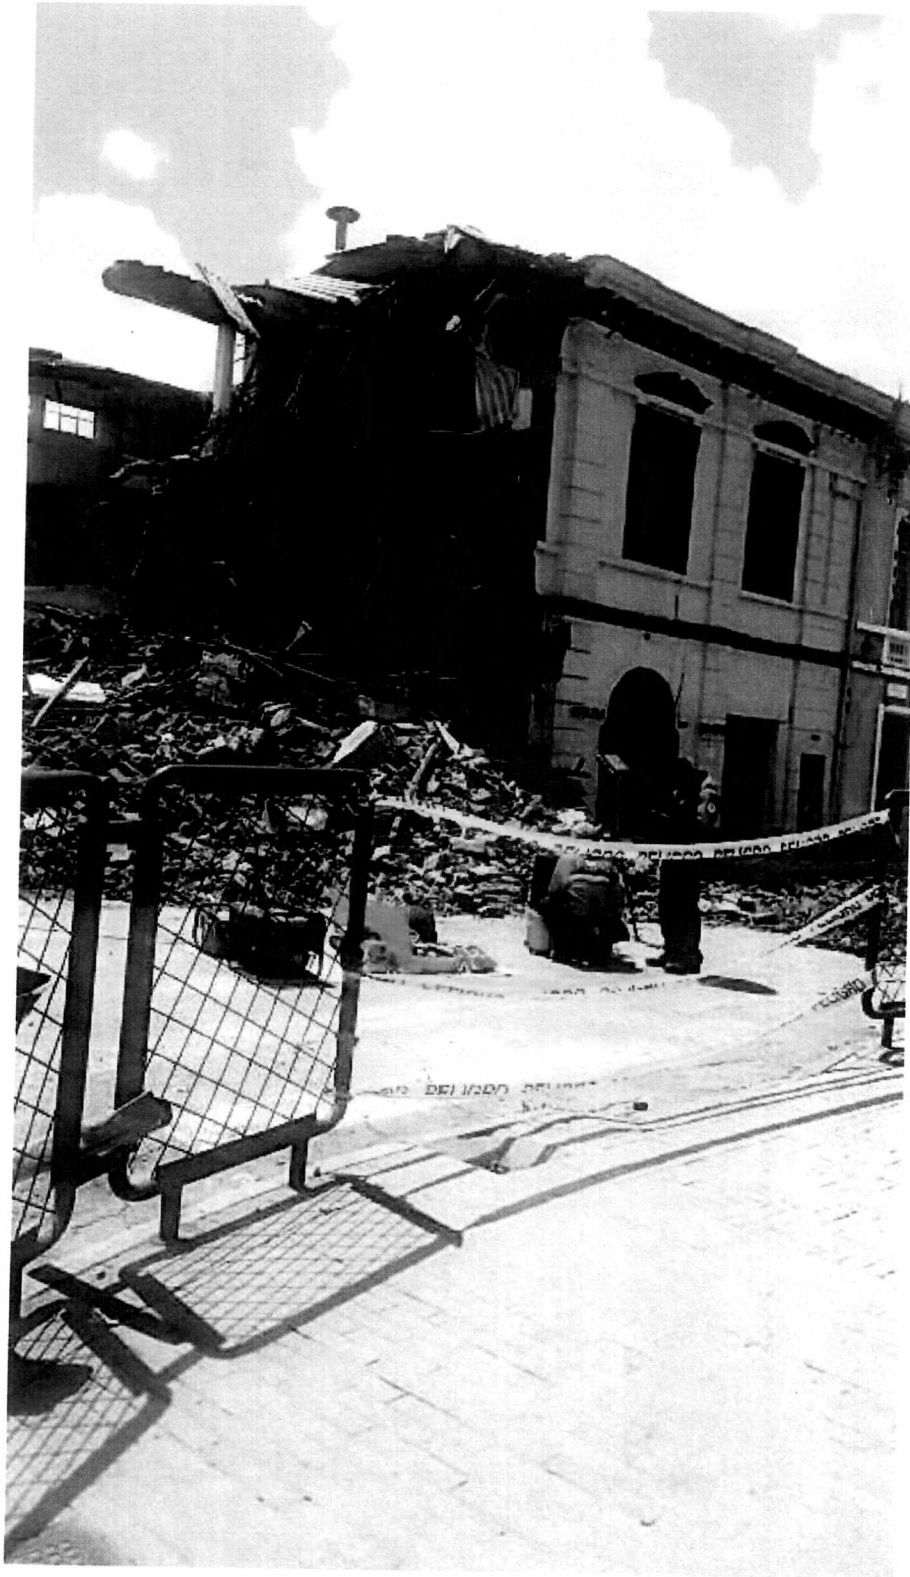
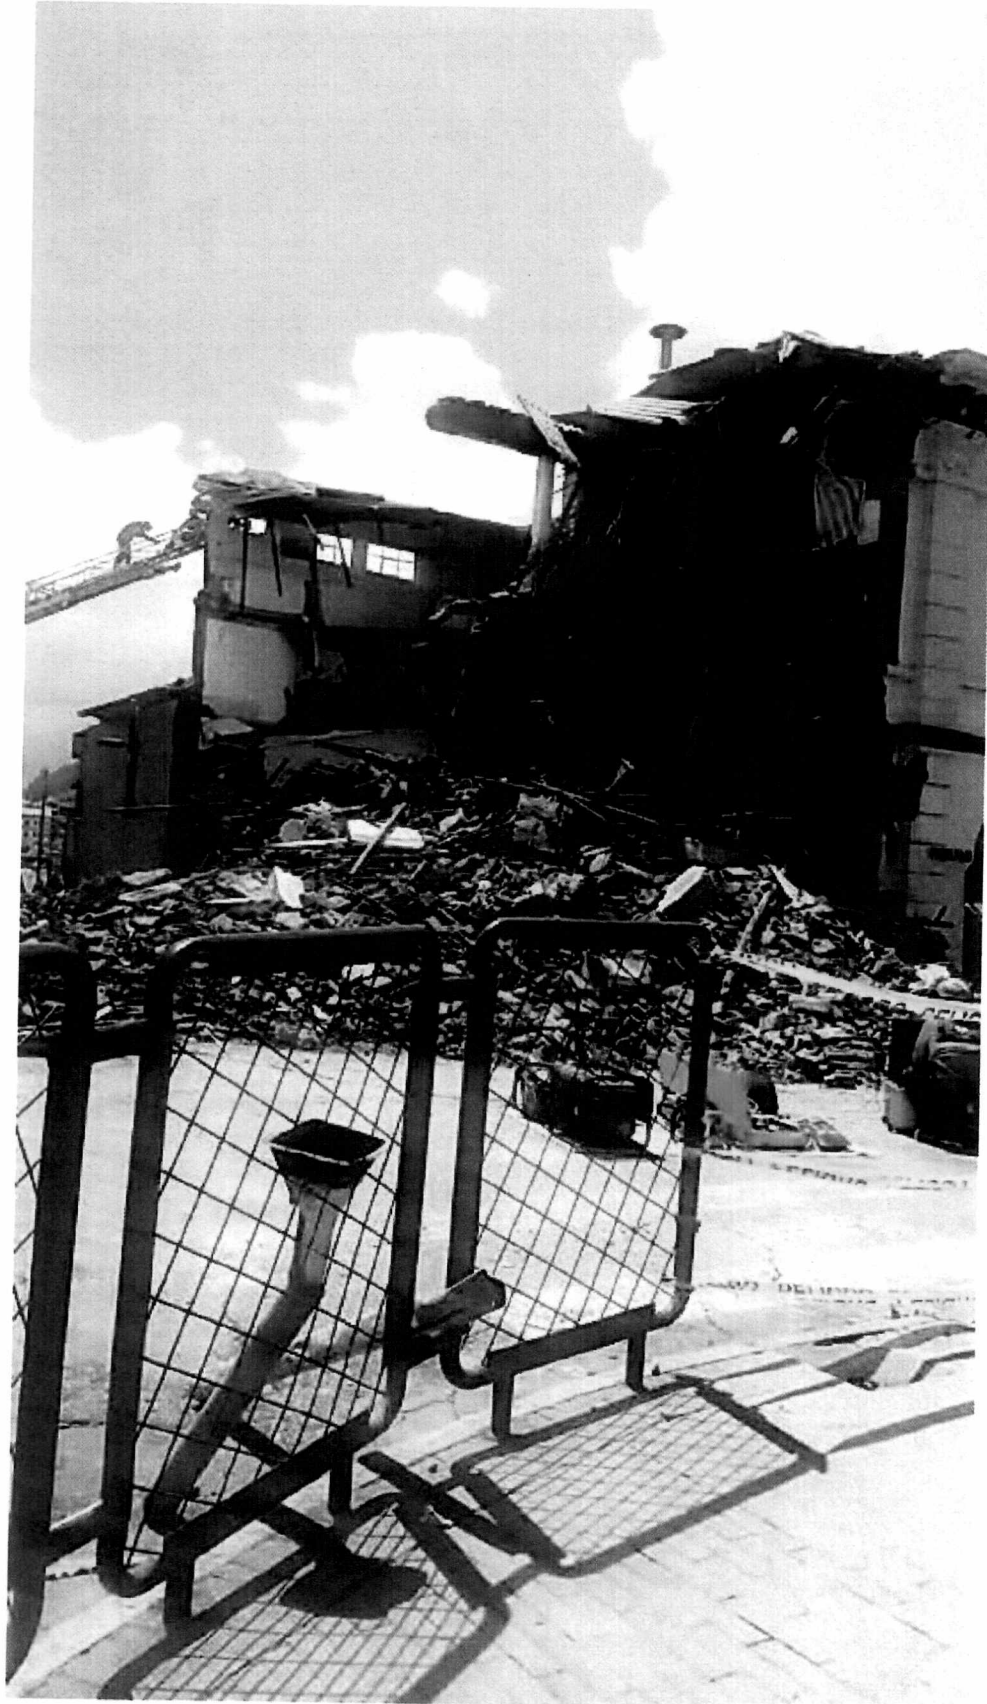
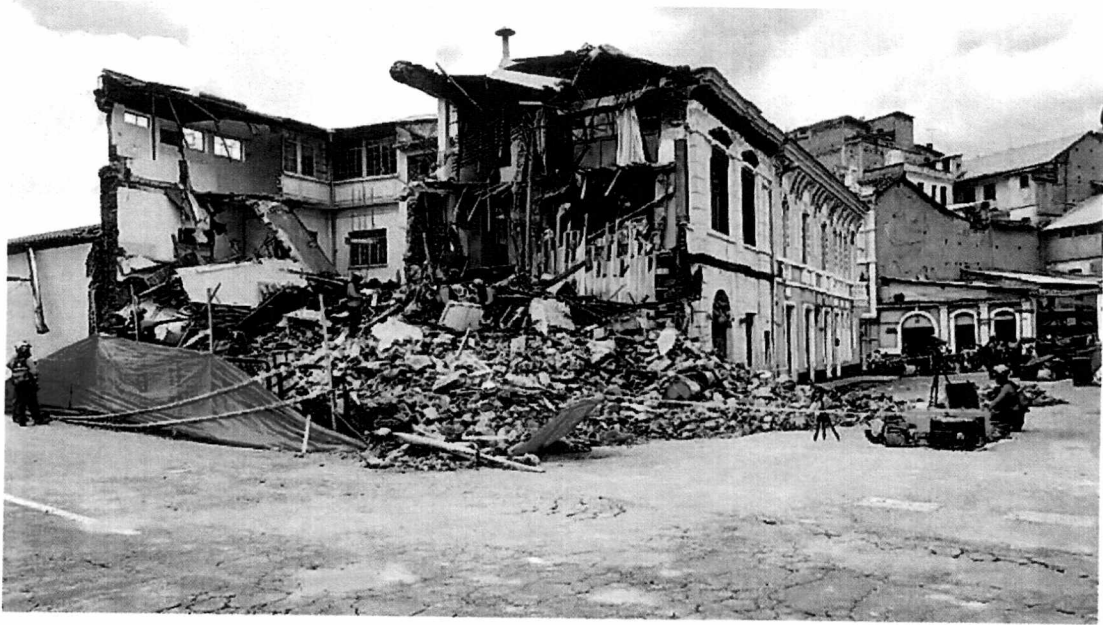
Se adjuntan fotografías

A los pocos días de iniciados los trabajos en la vereda de su inmueble sobre la Avda. Pichincha, como lo demuestran las fotografías que se adjuntan, el día 5 de diciembre, en horas de la mañana se produce el colapso de la parte de la estructura de la casa justo en el sitio donde se estaban realizando los trabajos esto es, sobre la acera de la Avda. Pichincha.

De las inspecciones técnicas realizadas por mi persona a la obra y del análisis realizado a los documentos y fotografías existentes se determina que las características de la construcción que colapsa, es del tipo de construcciones que existen en el Centro Histórico de Quito y que son construcciones mixtas de bahareque, adobe, ladrillo y madera; en el informe también se indica que existe una construcción interna de hormigón armado, este es debido a que en los años en que se realizó este añadido ya se contaba con esos materiales. Otro punto importante también que consta en el informe del Cuerpo de Bomberos es que los muros portantes de adobe a nivel de rasante del suelo se encontraban húmedos, posiblemente debido a causa de la no protección de estos frente a las inclemencias del tiempo.

Una de las razones para el colapso de una parte de la estructura, es que se realizan trabajos de excavación en la parte exterior de la casa, en la vereda, dejando al descubierto el muro de cimentación, esta excavación se la realiza bajo el nivel donde se encontraba cimentado el muro de la casa, estos trabajos requerían en este caso de un apuntalamiento vertical provisional hasta ir calzando el cimiento de la casa hasta la nueva cota de cimentación, este trabajo hay que realizarlo por secciones y no en su totalidad.

En este tipo de intervenciones es importantísimo proteger las excavaciones especialmente de las aguas ya sea de agua lluvia o de otra procedencia por lo que el humedecimiento del suelo perjudica las características del mismo; este particular también es mencionado en el informe del Cuerpo de Bomberos.

Otra de las razones para el colapso de la estructura es el apuntalamiento de la pared desde el pasamano del viaducto, que como lo indica bien el informe del Cuerpo de Bomberos, este apoyo mas bien con el paso de los vehículos, trasmite vibraciones a la pared del inmueble debilitando de esta manera, la capacidad natural portante del muro de adobe

Es necesario que se apunte en forma inmediata la parte del inmueble que no sufrió daños y que también se proceda al retiro de las partes de la estructura que se encuentran afectadas y que estén en peligro de caerse como por ejemplo, parte de la pared sur del inmueble que quedó sin ningún amarre.
