## ACTA RESOLUTIVA DE LA SESIÓN EXTRAORDINARIA DE LA COMISIÓN DE ÁREAS HISTÓRICAS Y PATRIMONIO

MIÉRCOLES 5 DE JULIO 2017

# ANEXO 1

Asunto: Se envía información sobre edificaciones intervenidas por el IMP  
 Referencia: Guía 1487

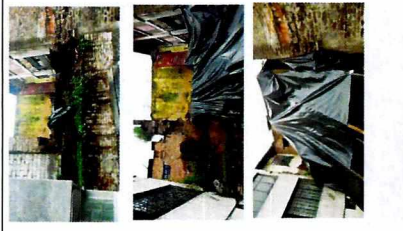
<p>La crujía posterior presenta en la sección norte el colapso de los elementos estructurales conformados por vigas de madera que soportan terraza tipo catalana debido al empuje ejercido por el muro de adobe que muestra una inclinación hacia el área interior del predio, esta condición debe ser considerada con un nivel de riesgo elevado que puede repercutir en los bienes y predios aledaños.</p>

<p>Trabajos de apuntalamiento, retiro de elementos que se encuentran en mal estado y no cumplen su función estructural, protección de los muros portantes con plástico y desalojo de escombros.</p>	<p>Trabajos de apuntalamiento, retiro de elementos que se encuentran en mal estado, protección de los muros portantes con plástico y desalojo de escombros.</p>
4	Teatro Cumbanda

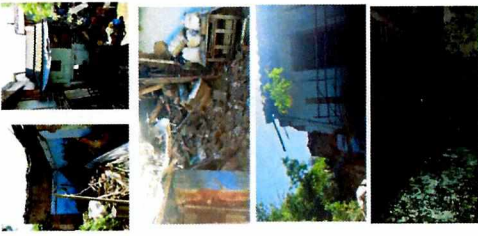
<p>Colapso de la parte posterior de la cruja occidental a consecuencia del deslizamiento de una parte del talud posterior por las fuertes lluvias y por el mal estado de la edificación por falta de mantenimiento, se pudo apreciar también que esa zona fue afectada por un incendio producido hace un tiempo atrás. Colapso el muro posterior y parte del muro frontal de la cruja, cubierta cielo raso y entrepiso, quedando el resto de la cruja expuesta y en riesgo de colapso por su mal estado.</p>

<p>Realizar trabajos de apuntalamiento de muros, entrepiso, cubierta, liberación de elementos que estructuralmente ya no están funcionando, cosidos y descosidos de mamposterías, colocación de sobrecubierta y desalojo de escombros.</p>	<p>Liberación de elementos en mal estado y parte de desalojo de escombros.</p>

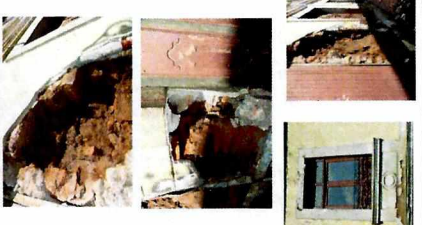
<p>5 de junio entre Murgeylio y Mazzo - propiedad de H. Junta de Defensa Nacional</p>

<p>Se evidencia la saturación de agua en el muro, lo que ha producido desprendimientos de revestimientos y mampuestos. La causa de la afectación se infiere por un posible daño de la baranda de agua lluvia que se encuentra embebida al interior del muro de adobe, así como la exposición del mismo a la lluvia por el colapso parcial del toldón de la cruja que se encuentra hacia la calle 5 de junio.</p>

<p>Apuntalamientos tipo puente en vanos laterales, cosidos y descosidos de muro portante, inyecciones, mejoramiento de conducción de agua lluvia a través de una bajante vista y desalojo de escombros.</p>	
<p>8</p>

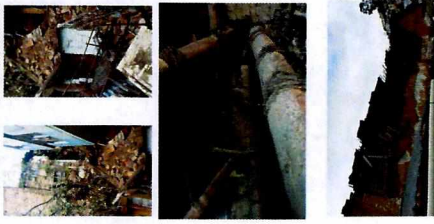
<p>García Moreno y Esmeraldas</p>

<p>Se constato que colapso una parte de la edificación posterior, afectando a la construcción de hormigón armado de predio colindante posterior, gran parte de los escombros afectaron una pequeña media agua existente junto a la construcción de hormigón destruyendo totalmente la cubierta y los bienes de las personas que habitaban en este sitio. Por la falta de mantenimiento y el abandono de la edificación esta se ha ido destruyendo llegando al punto de riesgo de un colapso total.</p>

<p>Realizar trabajos de apuntalamiento de muros, entrepisos, cubierta, liberación de elementos que estructuralmente ya no están funcionando y desalojo de escombros. Trabajos terminados</p>	<p>10</p>

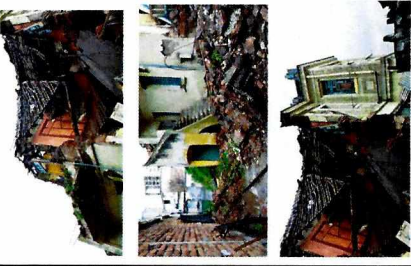
<p>Bolivia No. 454 y Av. América de los Srs. Hugo René Boada Sandoval y Freddy Millon Montenegro Andrade</p>	 	<p>Se constato que colapso la cubierta y muros portantes de la esquina lateral izquierda de la edificación, quedando al descubierto y con riesgo de colapsar en su totalidad, en la parte posterior ya habia colapsado una parte de la edificación años atrás, la cubierta casi en su totalidad ha colapsado por cuanto los muros de apoyo se desplomaron, los muros del resto de este sector se encuentran estructuralmente afectados y desprotegidos por la falta de la cubierta. La edificación principal se encuentra desocupada, en la parte frontal lo que es parte del retro existen unas pequeñas construcciones añadidas a la original, en uno de estos espacios funciona un pequeño negocio. Los muros portantes del inmueble se encuentran en mal estado, especialmente los de planta alta, por lo que los propietarios han colocado sensores en los dos sentidos con hienros que van de muro a muro a una distancia aproximada de 1,50 m. de alguna manera este trabajo ayuda a evitar el colapso de los muros superiores.</p>

<p>Los muros debe que estructuralmente están funcionando deben ser apuntalados para asegurar y evitar un posible colapso de la segunda planta, de igual manera se debe apuntalar los muros que se mantienen del segundo piso. Se recomienda para la protección total del inmueble colocar una cubierta provisional, proteger los muros de adobe y ladrillo para evitar su deterioro y su colapso, realizar los apuntalamientos necesarios y el desalojo de escombros.</p>
