**ACTA RESOLUTIVA DE LA SESIÓN EXTRAORDINARIA DE LA  
COMISIÓN DE ÁREAS HISTÓRICAS Y PATRIMONIO**

**MIÉRCOLES 18 DE ENERO DE 2017**

**INFORME DE INSPECCIÓN A LA EDIFICACIÓN COLAPSADA UBICADA EN LA AV. PICHINCHA Y EL VERGEL-CANTÓN QUITO.**

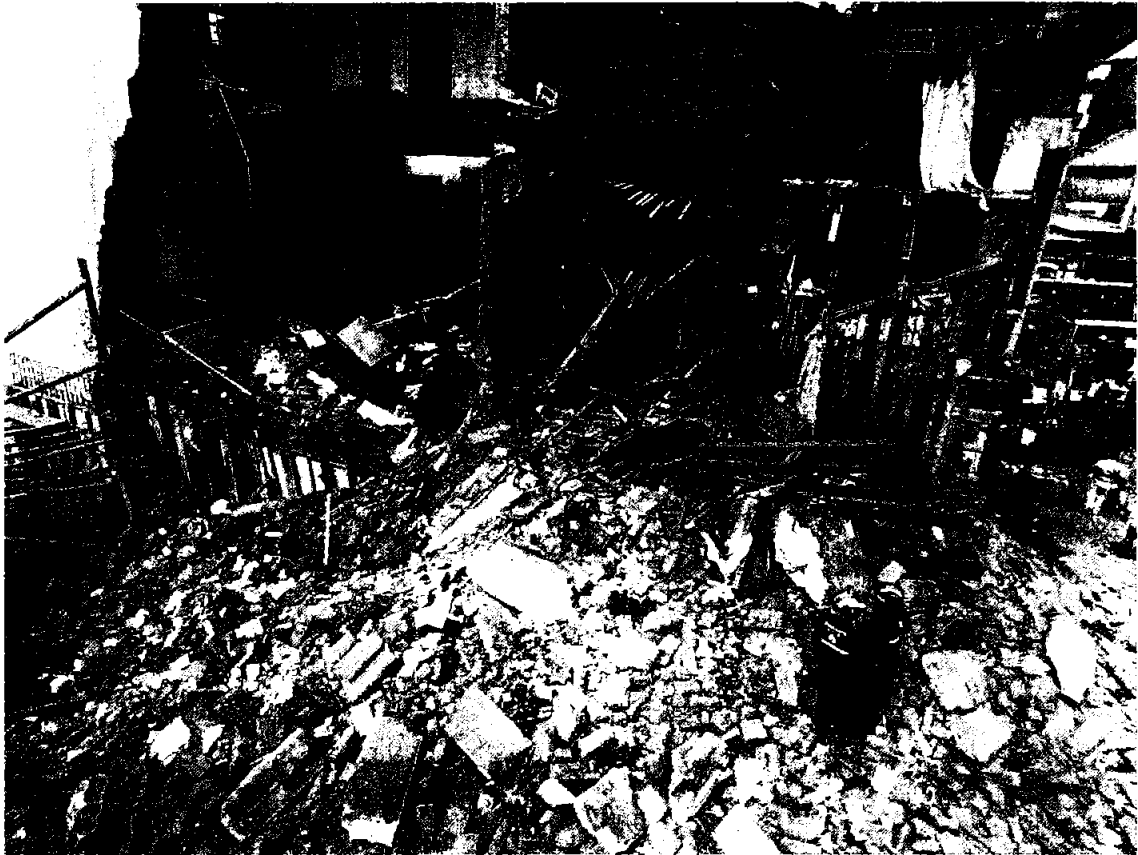
Imagen 1

Colapso estructural (colapso suspendido)

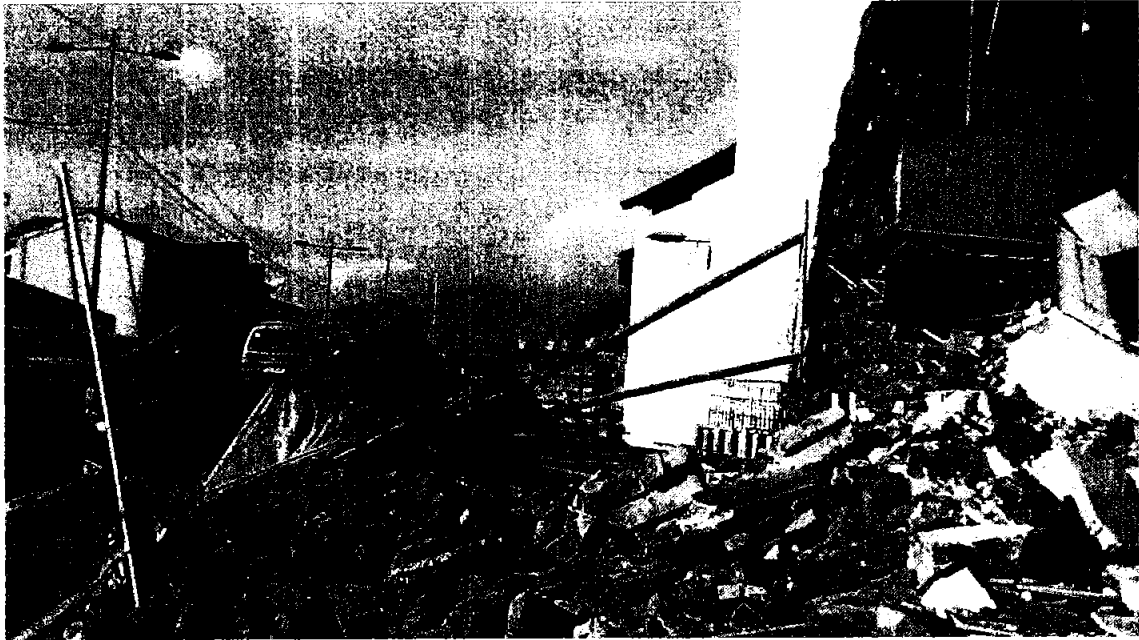
Imagen 2

Colapso y apuntalamiento en el fondo

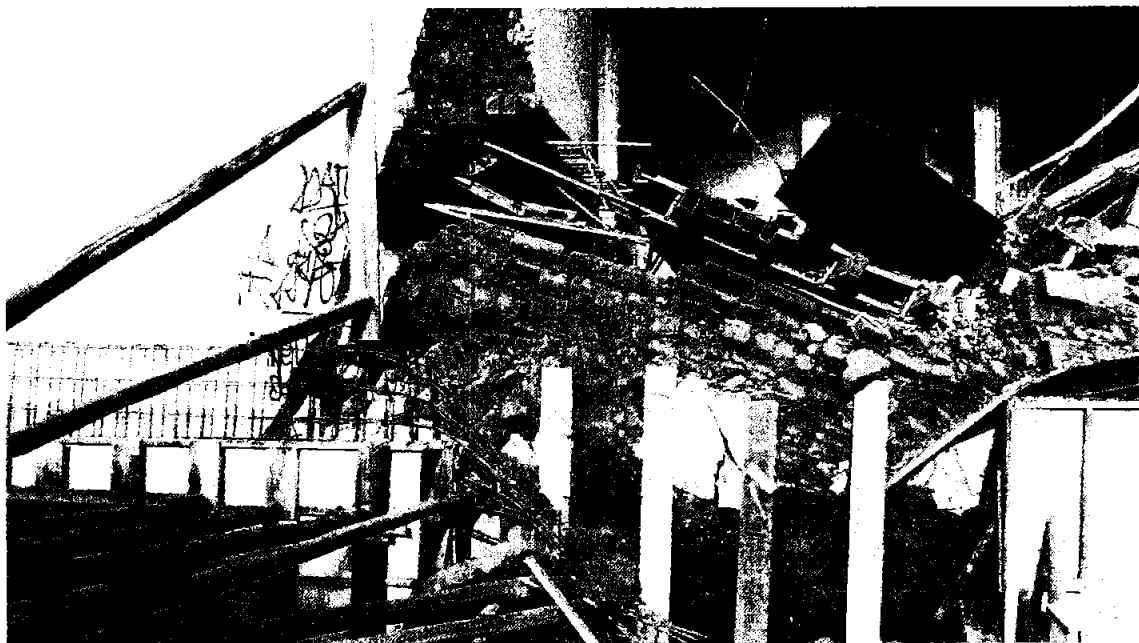
Imagen 3

Colapso y apuntalamiento

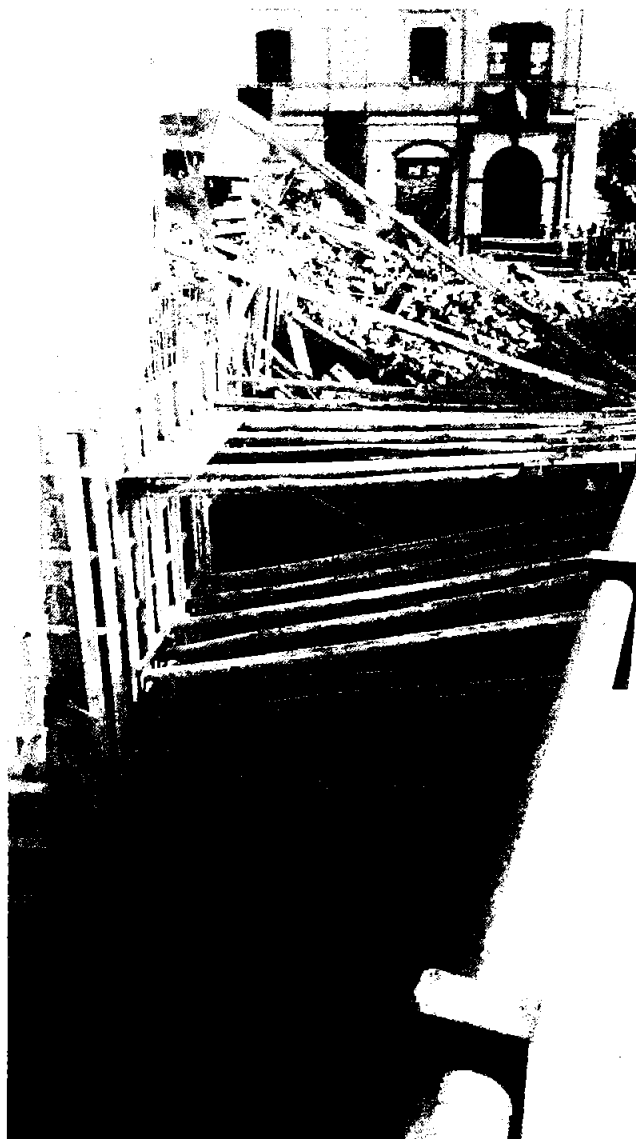
Imagen 4

Apuntalamiento ya existente en el lugar (cabezal en la estructura de la casa y base en la estructura del puente)

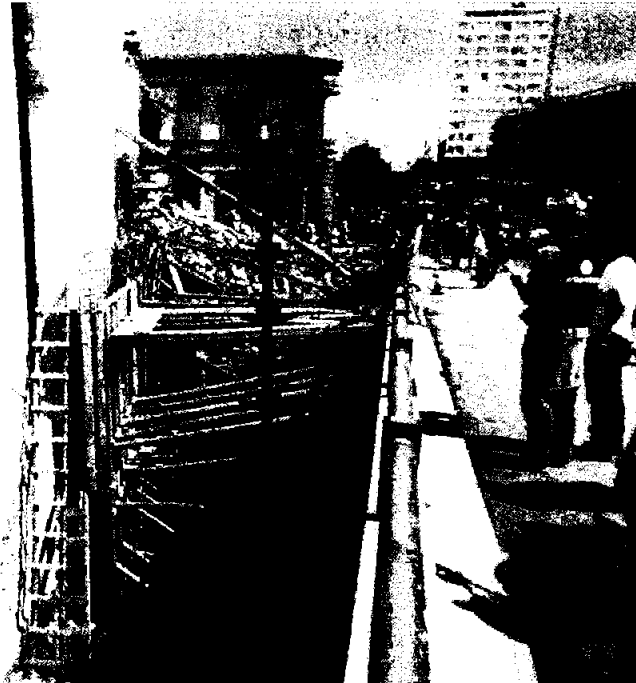
IMAGEN1: APUNTALAMIENTO  
FUENTE: LOS AUTORES

Apuntalamiento con apoyo en el puente vehicular.

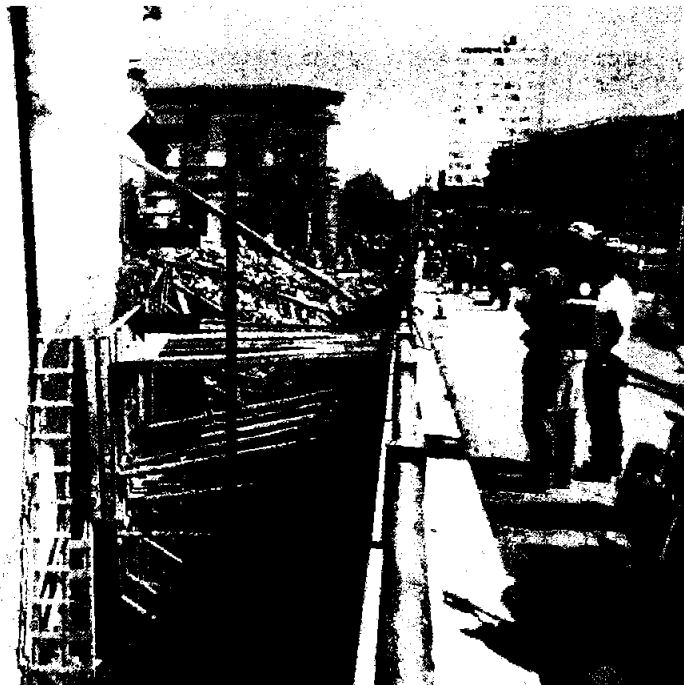
IMAGEN2: APUNTALAMIENTO  
FUENTE: LOS AUTORES

El apuntalamiento con apoyo en el puente vehicular transmite fuerzas horizontales de vibración que poco a poco fueron debilitando el sistema estructural conformado por muros portantes hasta su colapso.

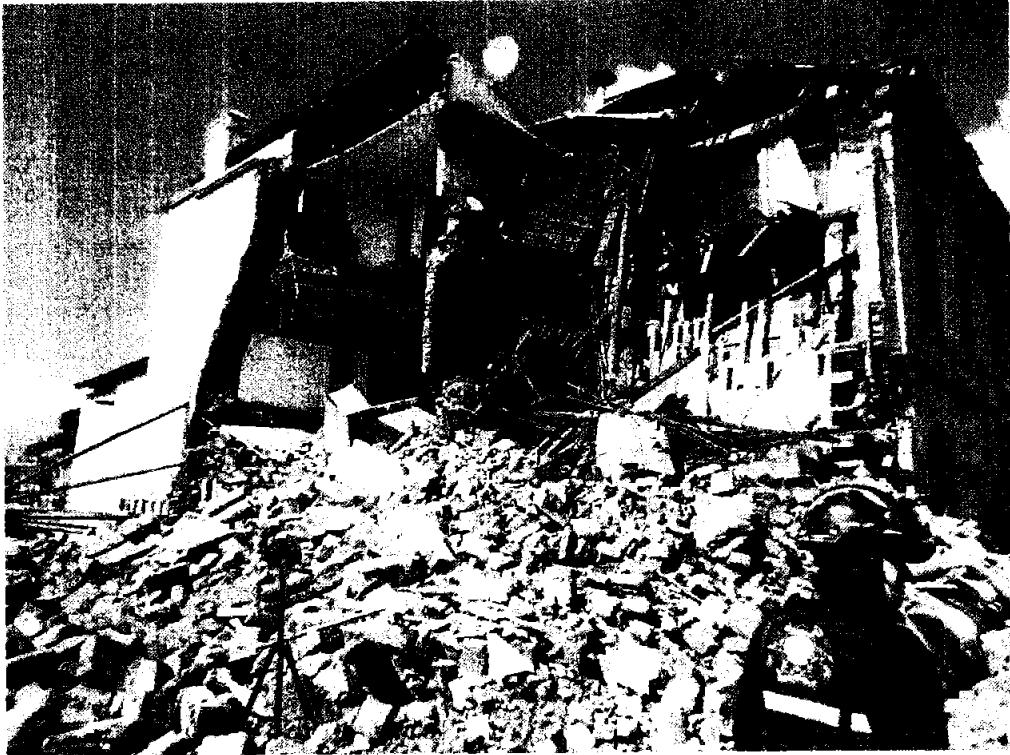
IMAGEN3: VIVIENDA COLAPSADA  
FUENTE: LOS AUTORES

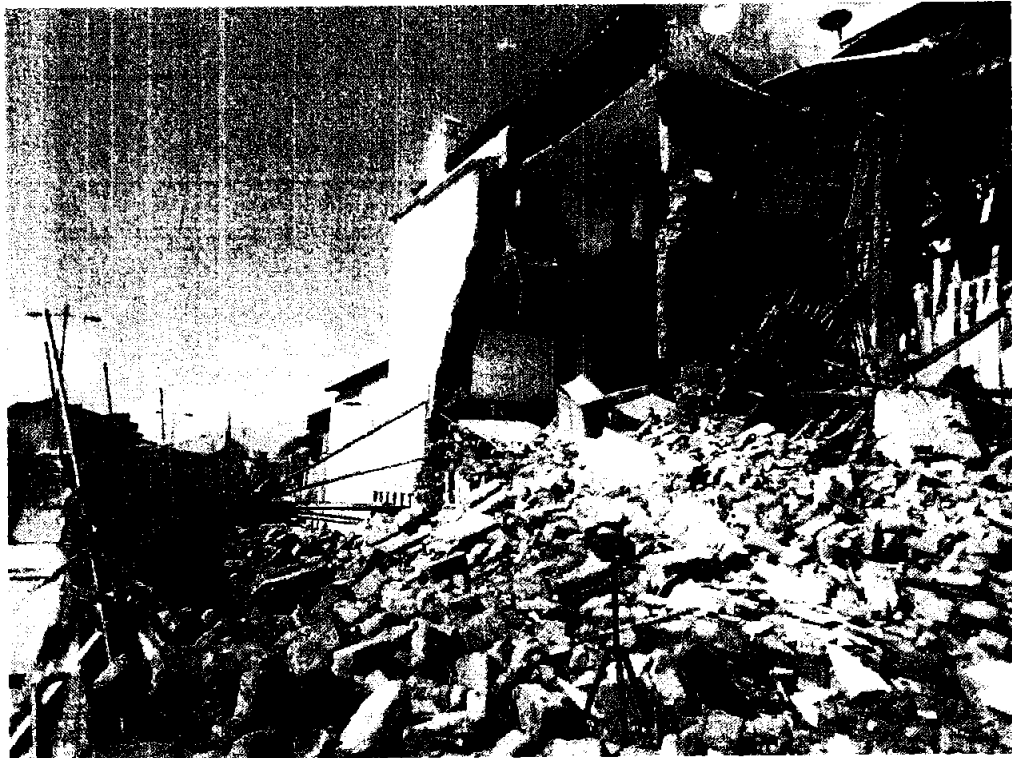
IMAGEN4: VIVIENDA COLAPSADA  
FUENTE: LOS AUTORES

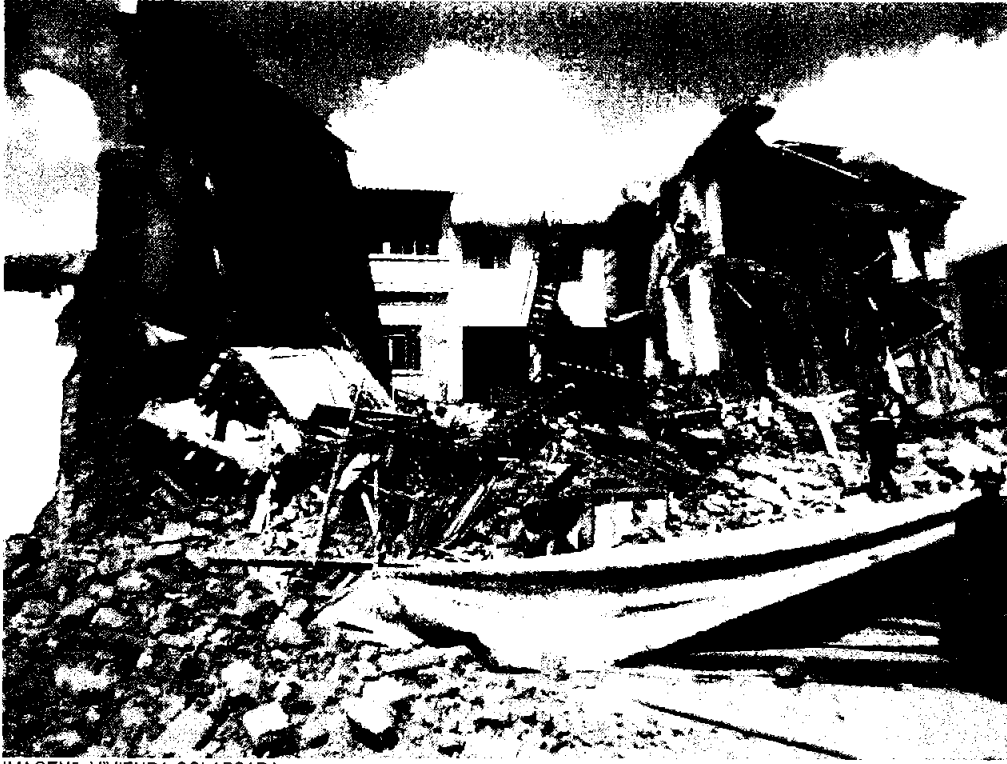
IMAGEN5: VIVIENDA COLAPSADA  
FUENTE: LOS AUTORES

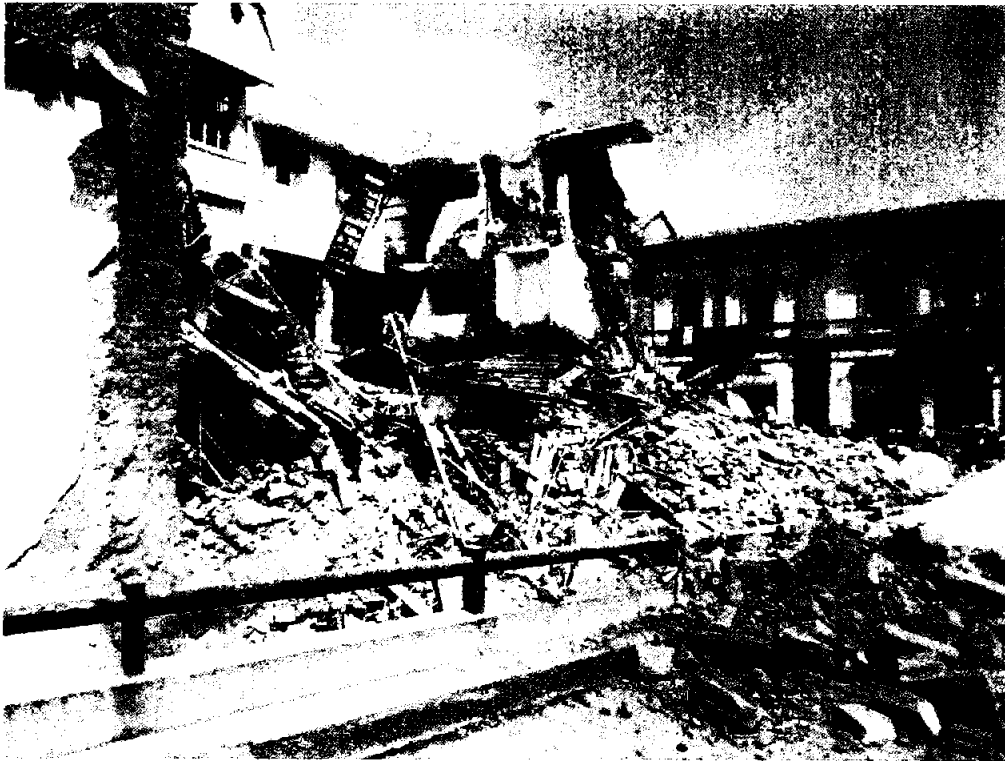
IMAGEN6: VIVIENDA COLAPSADA  
FUENTE: LOS AUTORES

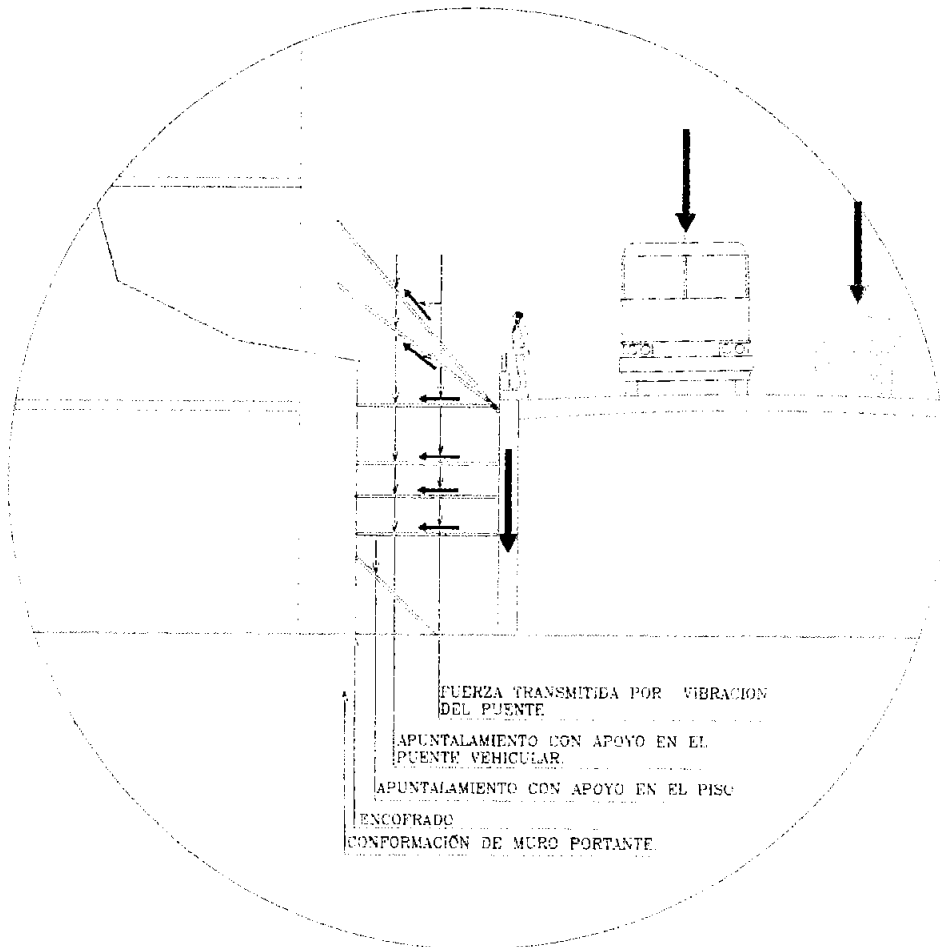
DETALLE DE LAS FUERZAS HORIZONTALES POR VIBRACION:

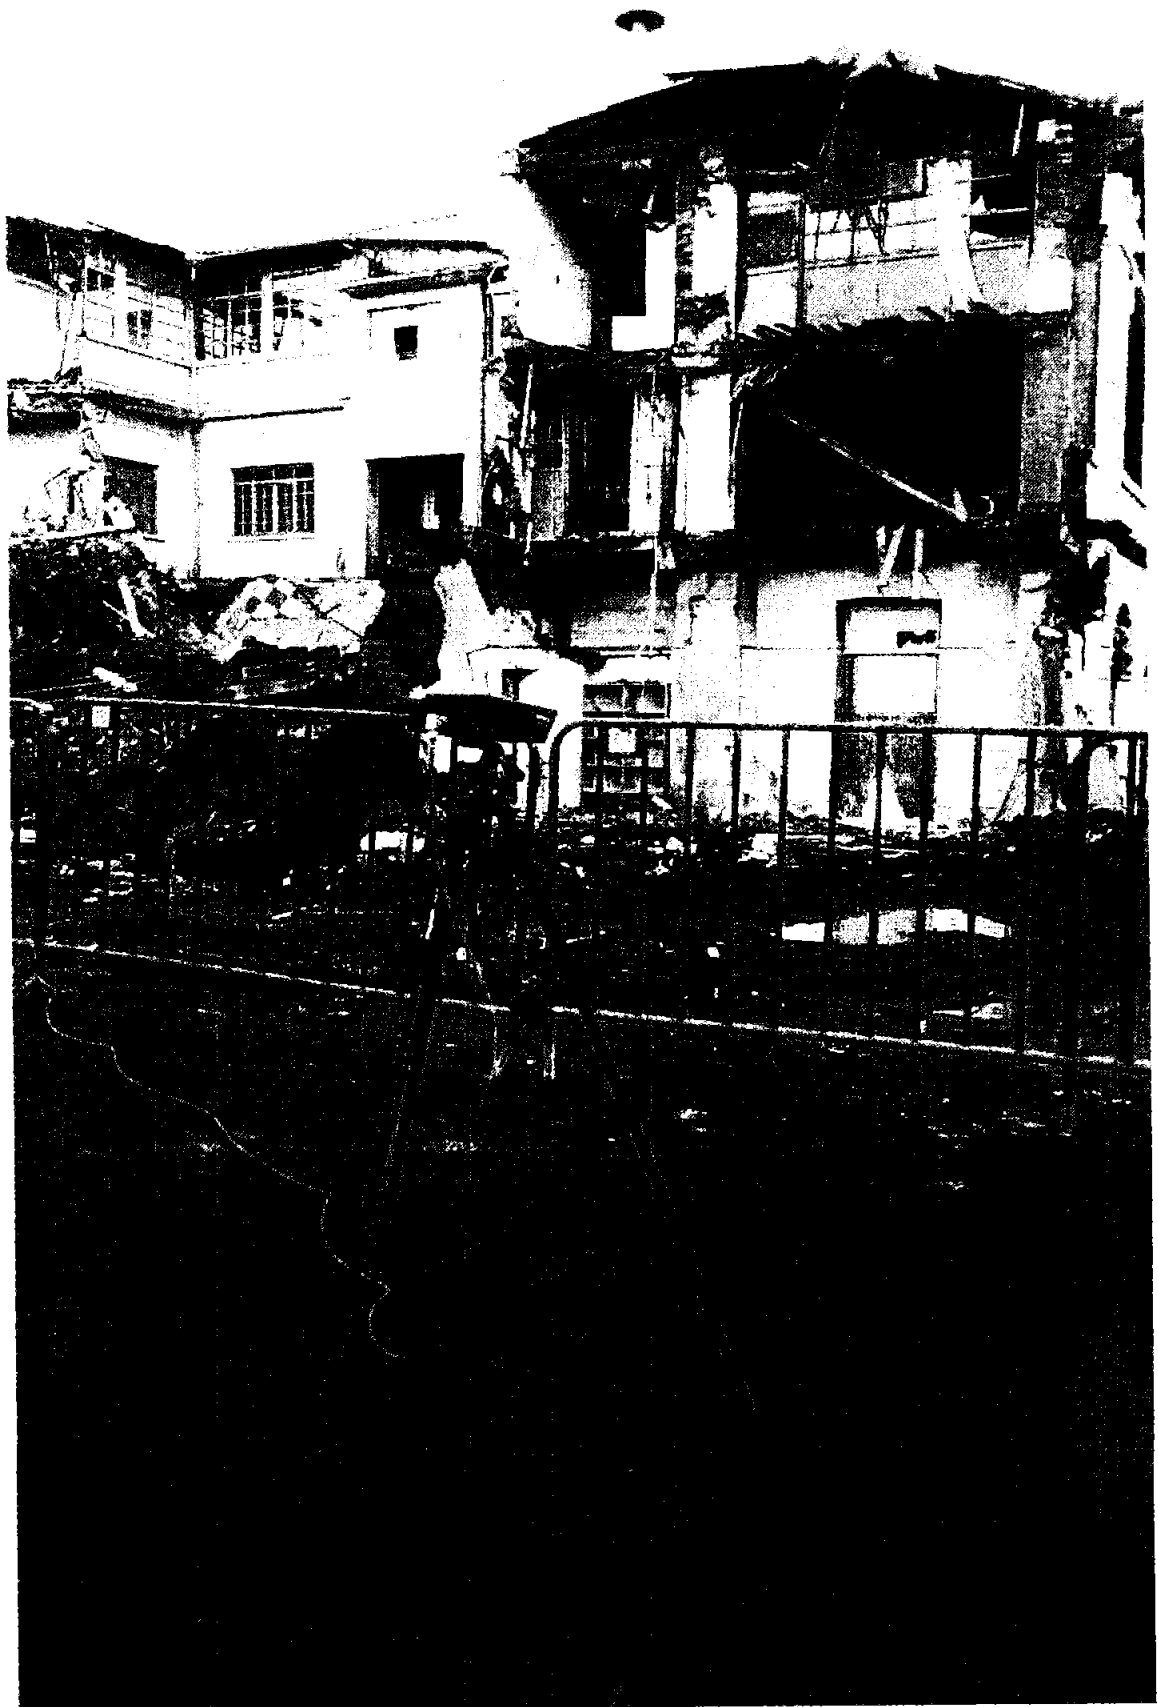
Monitoreo de la pared colapsada que da hacia la Av. Pichincha

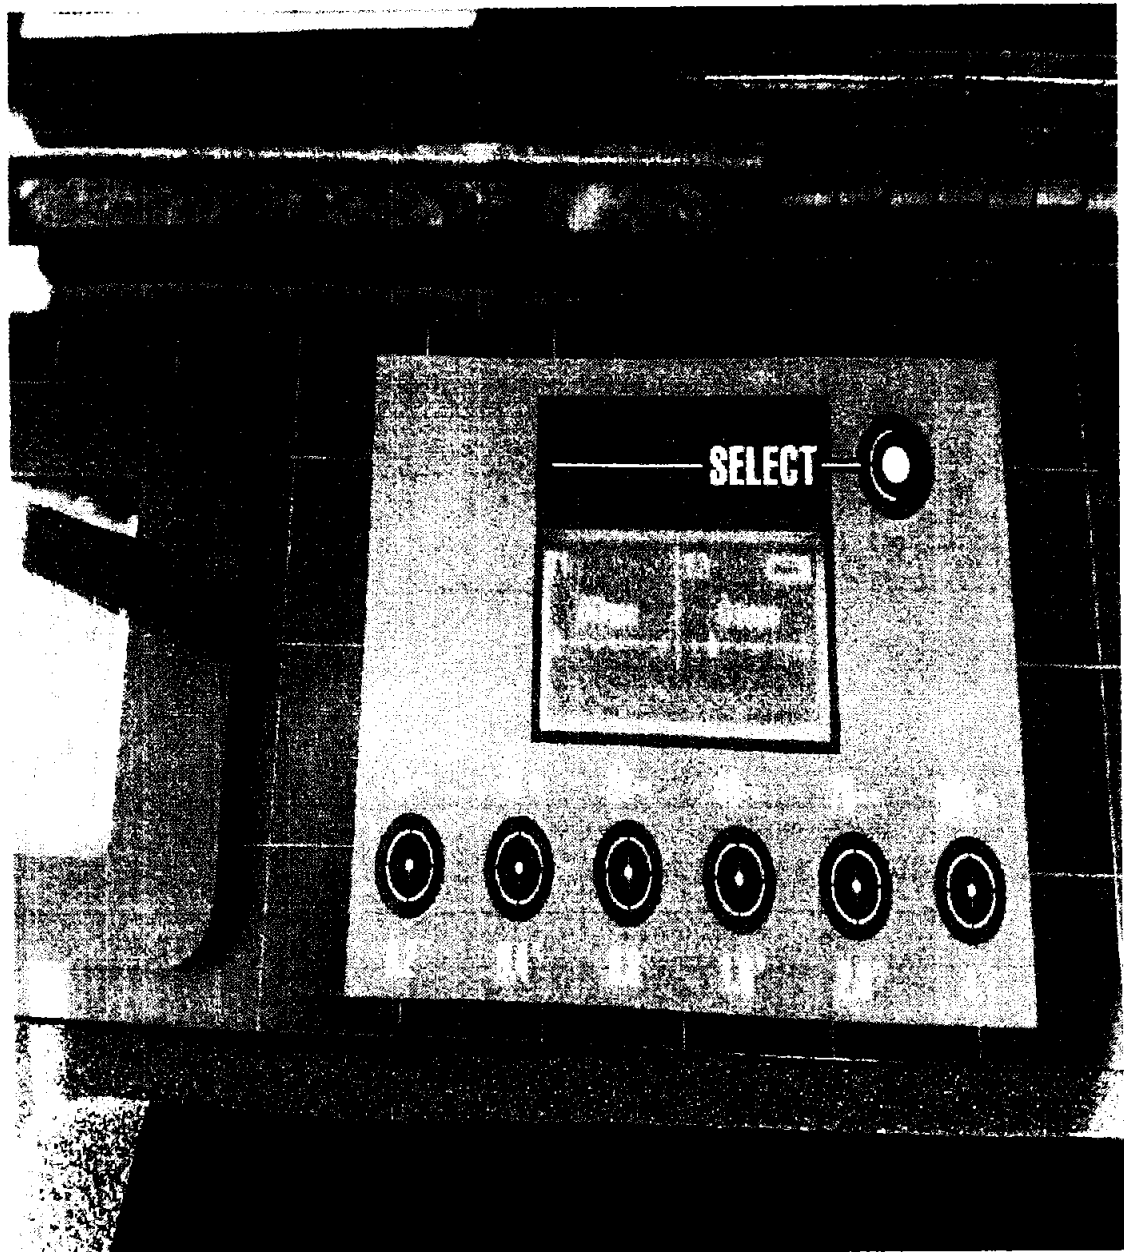
Datos del sensor de movimiento emitidos en la pared de la casa colapsada

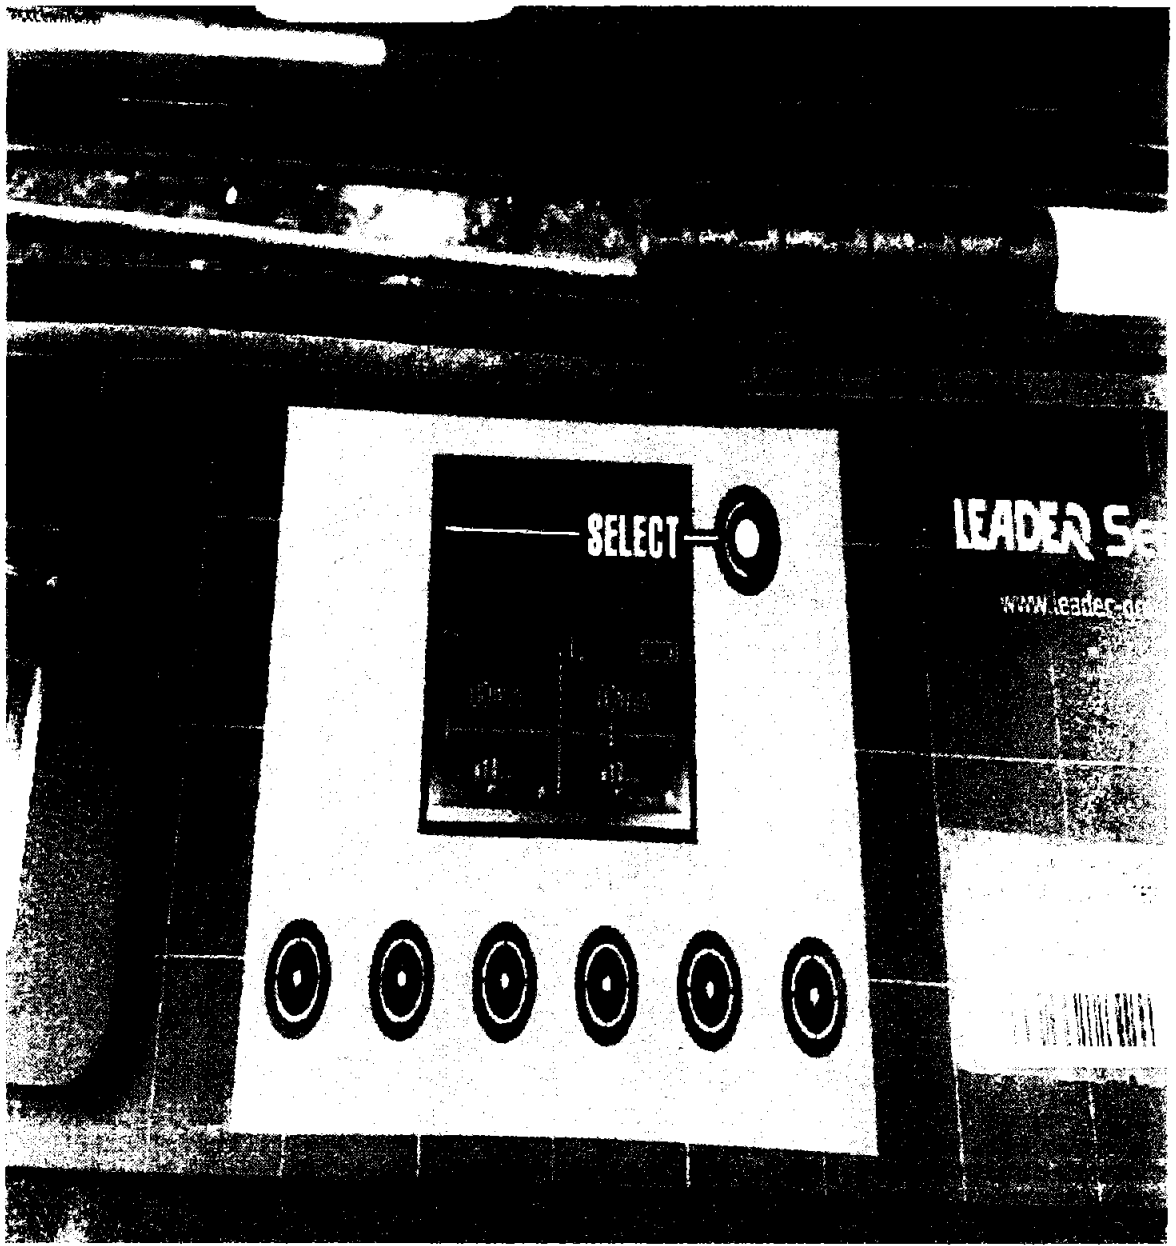
Datos del sensor de movimiento emitidos en el puente de la Av. Pichincha sentido Norte-Sur
