**Asunto:** Se adjunta informe técnico N°127

## INFORME DE INSPECCION POR RIESGO N° 127

**PARA:** ARQ. TAMARA LÓPEZ S / DIRECTORA PROYESP  
**DE:** ARQ. IBETH JARAMILLO P. / TECNICO PROYESP  
**ASUNTO:** INFORME DE INSPECCION A CASA UBICADA EN LA CALLE  
CUENCA Y GALAPAGOS CLAVE CATASTRAL 1010127019  
**FECHA:** 22 DE DICIEMBRE DEL 2017

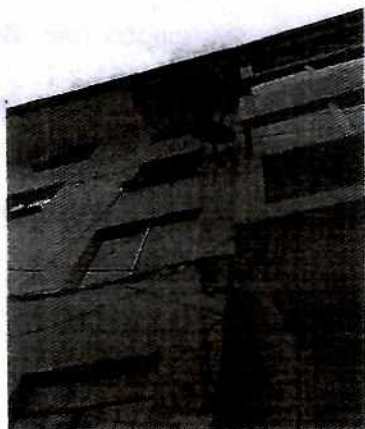
La inspección realizada fue por pedido de uno de los condóminos, por la caída de parte del alero que da a la calle Cuenca; al realizar la revisión se observó que el maderamen que sostiene el alero de malla se encontraban totalmente podridos e infestados por xilófagos.

ALERO DESPRENDIDO EN LA CALLE CUENCA

1. Se recomienda se realicen trabajos de retiro del alero para evitar que este provoque daños a los transeúntes.
2. Los condóminos del bloque que da a la calle Cuenca deben ejecutar trabajos de rehabilitación de cubierta y alero por encontrarse en mal estado debido a la falta de mantenimiento, manteniendo el sistema constructivo existente.
