Facultad de Arquitectura, Diseño y Artes

Fase de anteproyecto

Propuesta de Rehabilitación de la Vía Ilaló

Quito, Junio 2017

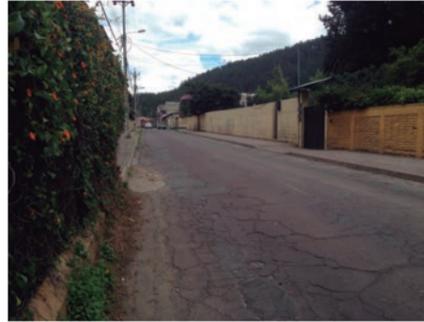
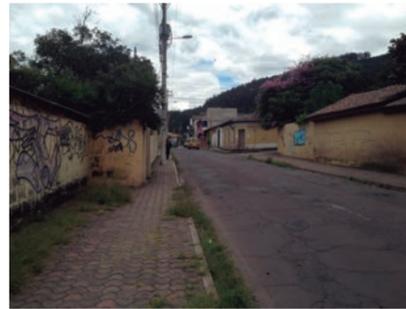
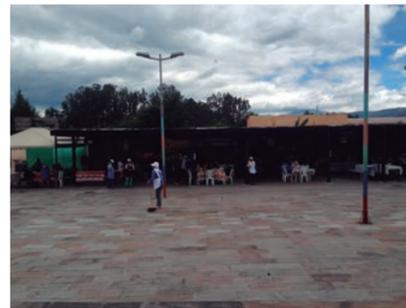
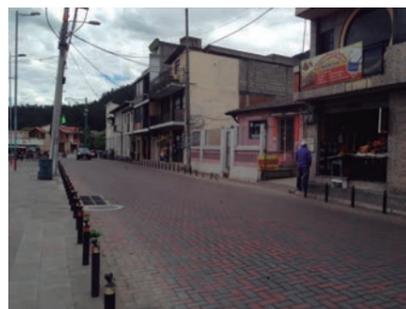
A.

- Veredas con diferente medidas
- Viviendas a línea de fabrica
- Parqueadero impide buena circulación vehicular
- Diferente tipologías de cerramiento
- Falta de parada de buses

- Implementar tratamientos de cerramientos o tipologías.
- Crear alguna planificación en sistema de peatonización
- Implementar parada de buses

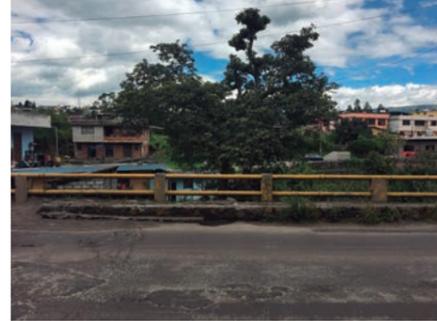
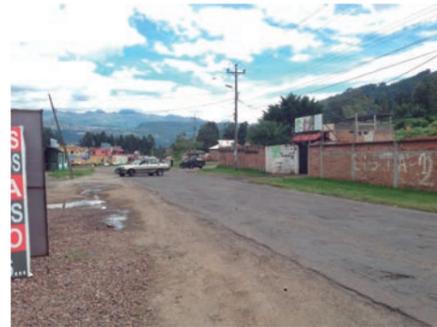
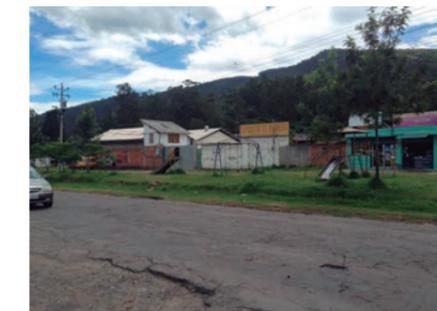
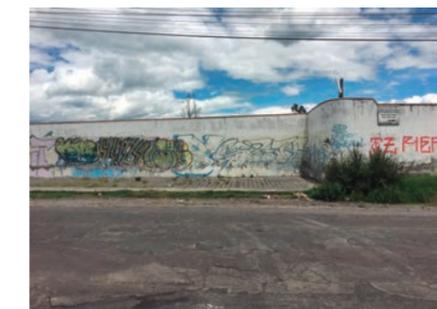
B.

- No veredas
- No tratamientos de pisos
- Espacio público sin tratamientos
- Calles en mal estado

- Dar mantenimiento a vías de acceso.
- Generar espacio público (mobiliario urbano, ciclovia)
- Mejorar el espacio peatonal, vereda y mobiliario
- Brindar un tratamiento a cerramientos

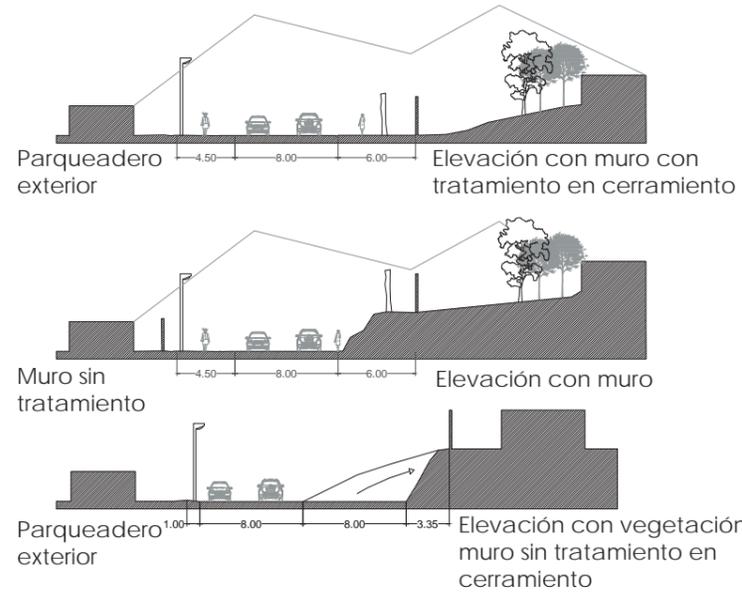
- A**
21. 22. 23.
- No vereda
 - No cunetas
 - No tratamiento en cerramientos
 - Parqueadero impide buena circulación vehicular
 - Pocas paradas de buses solo lado derecho

Implementar paradas de buses a las distancias necesarias.
Implementar cunetas y veredas para circulación peatonal
Crear un sistema para no generar flujos altos en las zonas de parqueaderos.
Dar un tratamiento a los cerramientos con muros.

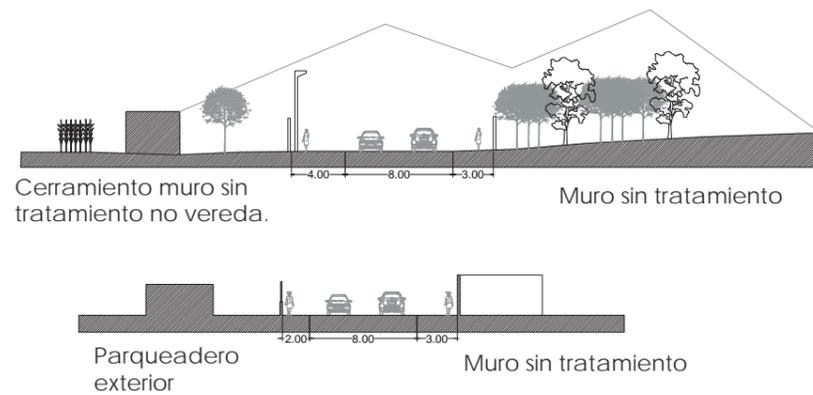
- B**
26. 30.
- No vereda
 - No cunetas
 - No tratamiento en cerramientos de muro
 - Zona mas consolidada.

Generar espacio público en zonas donde el espacio lo permite. (vegetación, mobiliario urbano, ciclovías)
Dar un tratamiento a los cerramientos con muros.

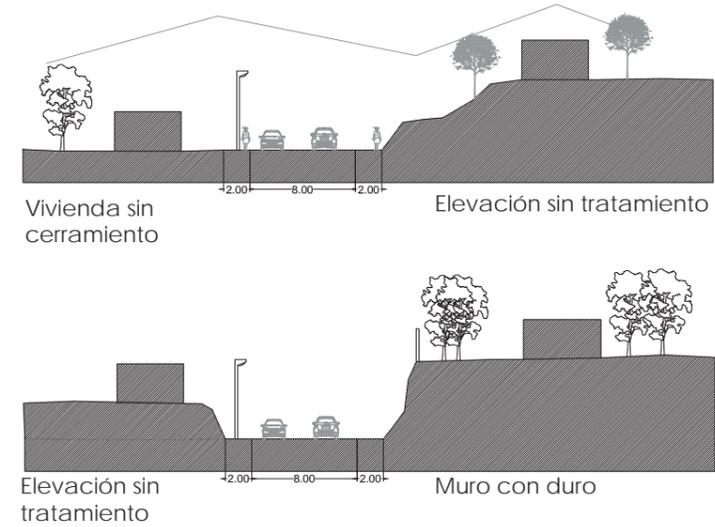
- A**
27. 28.
- No vereda
 - No cunetas
 - Elevaciones con vegetación pero sin tratamiento pueden generar problemas de seguridad deslizamientos.

Generar un tratamiento adecuado en zonas con elevaciones para seguridad.

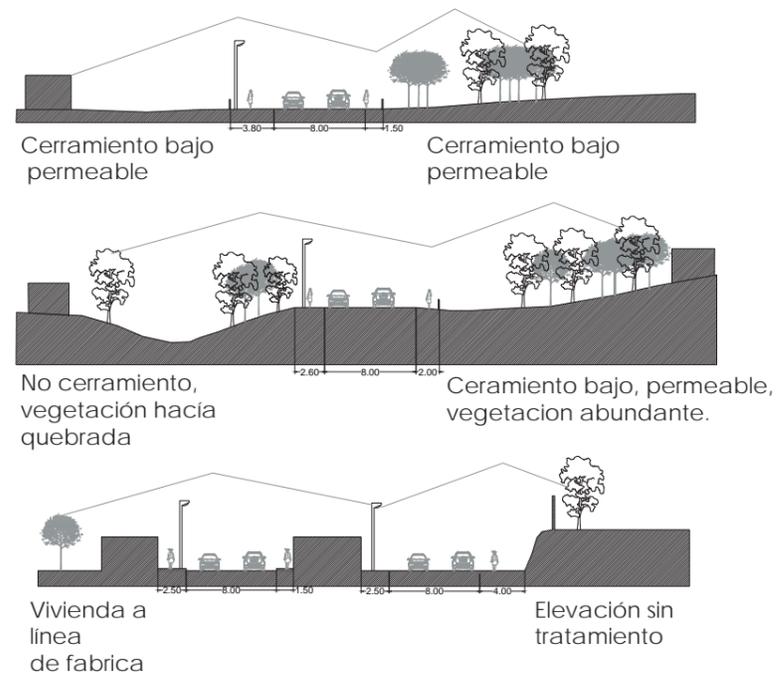
- B**
24. 25. 29.
- No vereda
 - No cunetas
 - Cerramientos permeables
 - Zona donde predomina lo natural

Mejorar espacio peatonal brindando caminerías, veredas mobiliario.
