**INFORME LEGAL CORRESPONDIENTE AL
ASENTAMIENTO HUMANO DE HECHO Y CONSOLIDADO DE INTERÉS SOCIAL
DENOMINADO "RUMIÑAHUI"**

Asunto: ACTUALIZACIÓN DE INFORME DE RIESGOS - AHHYC "RUMIÑAHUI"

INFORME TÉCNICO
Evaluación de Riesgo: Solicitud UERB
Fecha de inspección: 18/01/2020

IT-ECR-042-AT-DMGR-2020

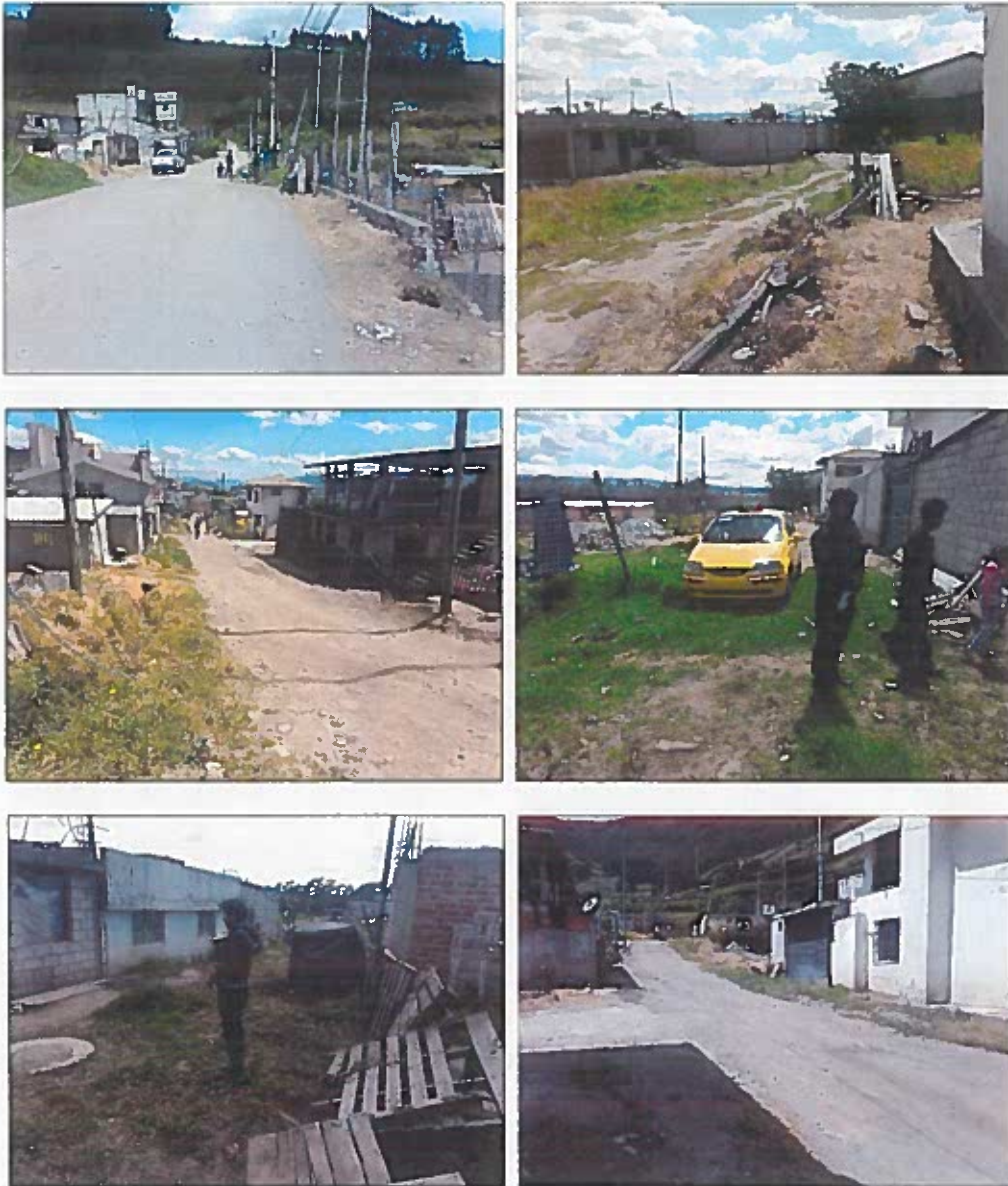
9.1.1 Vías y pasajes existentes en el AHHYC:

Sistema Vial: Las calles y pasajes son de suelo natural afirmado y no cuentan con cunetas, ni sumideros y tampoco bordillos, al momento de la inspección se identificó surcos, por lo que muestra una vulnerabilidad física alta ante fenómenos de erosión especialmente en temporada de lluvia.

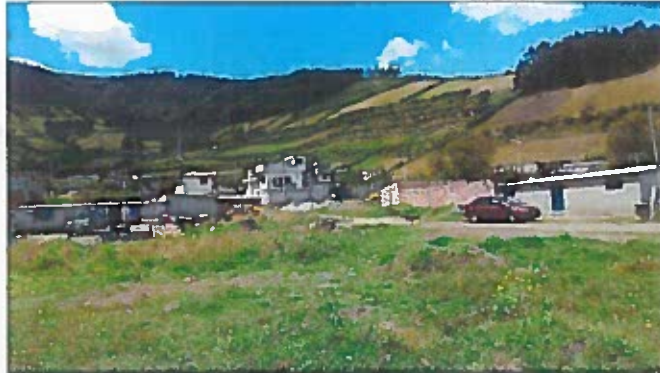
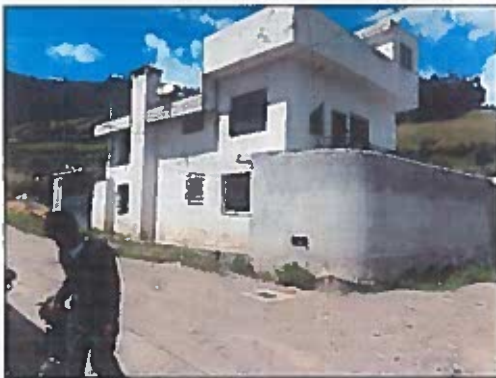
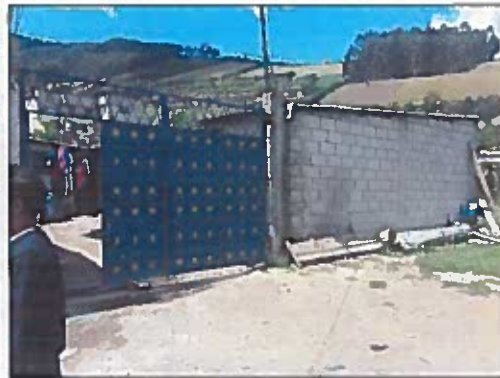
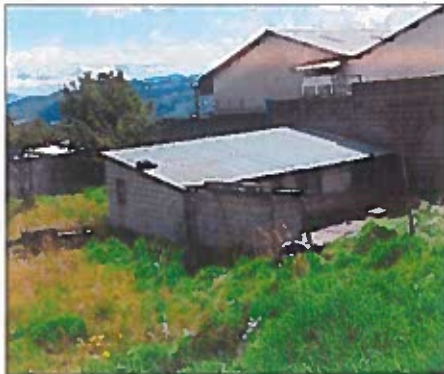
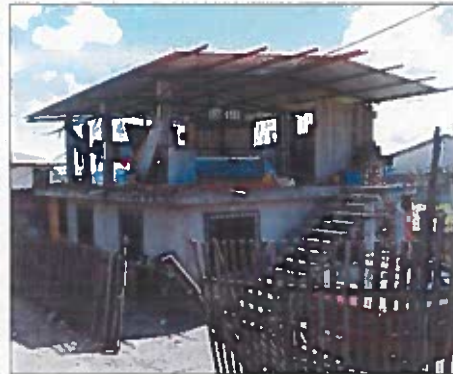
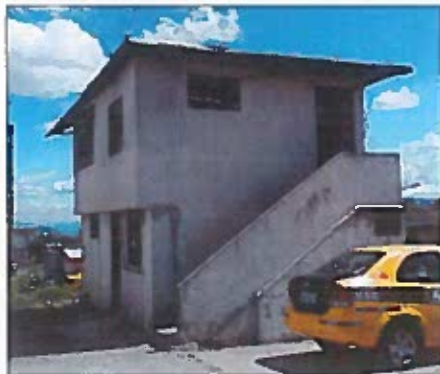
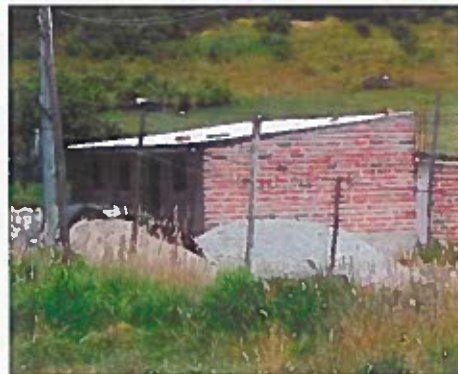
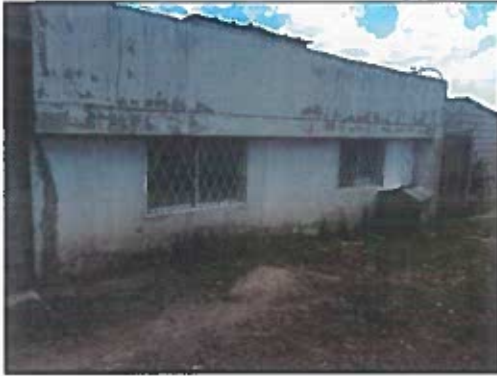
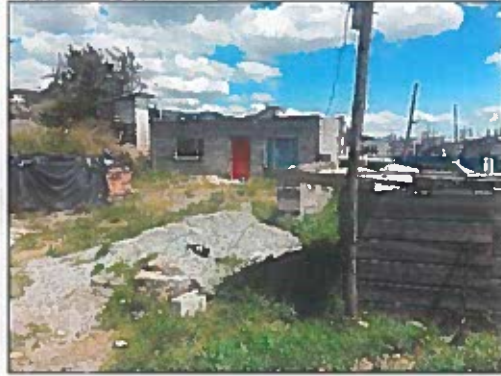
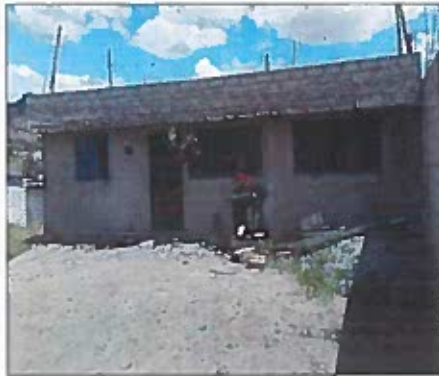
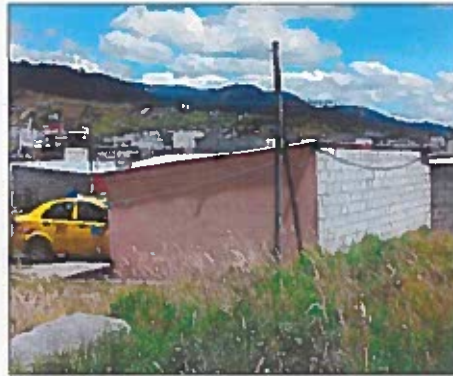
9.1.2 Materiales de las edificaciones construidas en el área de estudio:

<p>de ladrillo fijado con mortero con algunas problemas de humedad y alguna tiene porosidad del hormigón y acero de refuerzo expuesto.</p> <p>7. Edificaciones de dos plantas, conformadas con sistemas de pórticos de hormigón armado, entrepiso con losa de hormigón armado, cubierta con correas metálicas y planchas de zinc, mampostería de ladrillo fijado con mortero.</p> <p>8. Edificaciones de dos plantas, constituidas con sistemas de muros portantes de adobe, entrepiso con vigas de madera, cubierta con correas de madera y planchas de fibrocemento, existe edificaciones que muestra problemas de humedad.</p> <p>9. Edificación de tres plantas, conformadas con sistemas de pórticos de hormigón armado, losas de entrepiso y cubierta de hormigón armado, mampostería de ladrillo fijado con mortero con algunos problemas de humedad.</p>
Uso edificación	Vivienda

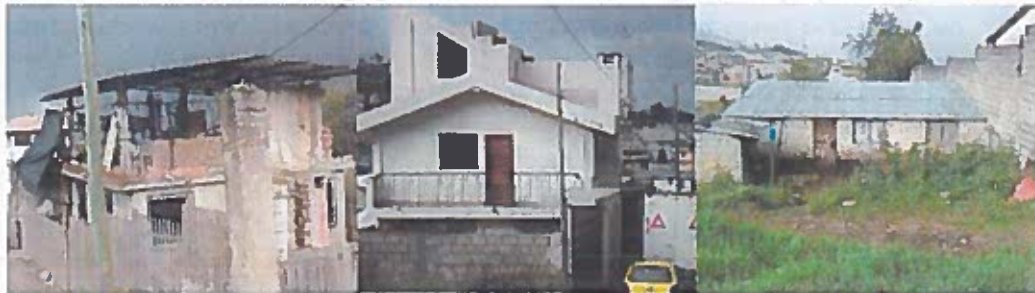
8.1.2 Materiales de las edificaciones construidas alrededor del área en estudio.

Las viviendas que conforman el barrio en estudio no fueron construidas tomando en cuenta parámetros de sismo-resistencia estructural, ni la carga portante del suelo. Ambos factores son muy importantes para reducir posibles daños asociados a amenazas sísmicas y por inestabilidad de terrenos. Así la resistencia sísmica en el sector no está garantizada.

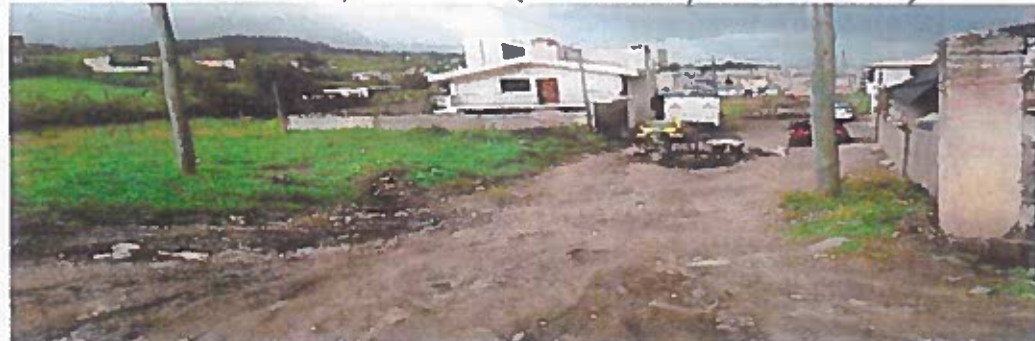
8.1.4 Pendiente del sector y uso del suelo (construcción y cortes del terreno).

- Litología: Cangahua sobre sedimentos Machángara.
- Cobertura de suelo: vegetación propia del sector.
- Uso del suelo: Residencial Urbano 2
- Drenajes: naturales, dentro del sector en análisis se visualizó por el trazo y corte del terreno, drenajes y surcos que recorren a favor de la pendiente.

- Posterior a la regularización del AHHYC y con trazado vial aprobado la EPMAPS podrá implementar en los pasajes el sistema de alcantarillado pluvial que evite la erosión del suelo por ser una zona que presenta una moderada inclinación, de esta forma mejorar las condiciones de vida de la población mediante los servicios descritos. Acciones que restringirán la erosión del suelo en época de lluvia ya que esta recorre a favor de la pendiente generando infiltración al terreno.
