Asunto: Pavimentación de un tramo de la calle Morejón, Parroquia San Bartolo.

INFORME TÉCNICO GP-DP-462

Proyecto: Rehabilitación vial calle Cristóbal Morejón, sector San Bartolo.

PROYECTO : Construcción Nueva, asfaltado de la calle Cristóbal Morejón, tramo en tierra

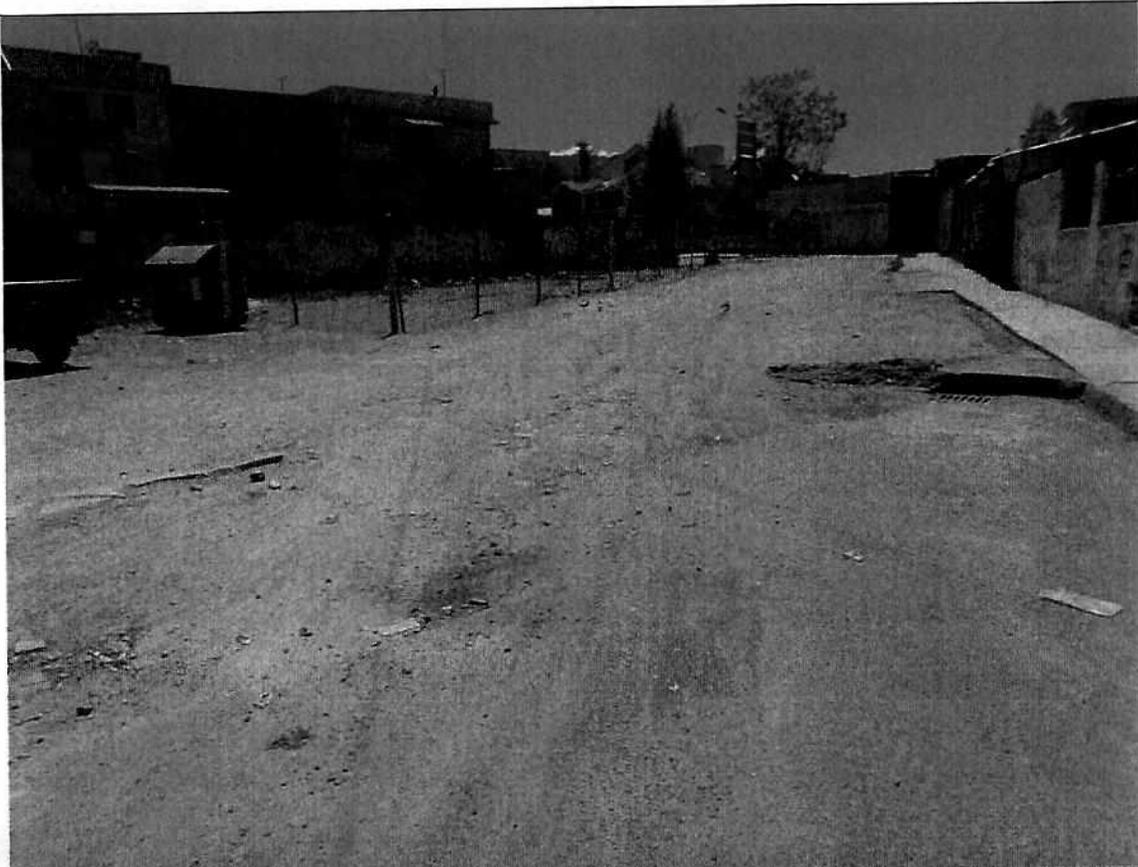
Vía en tierra, presenta hundimientos y desniveles.

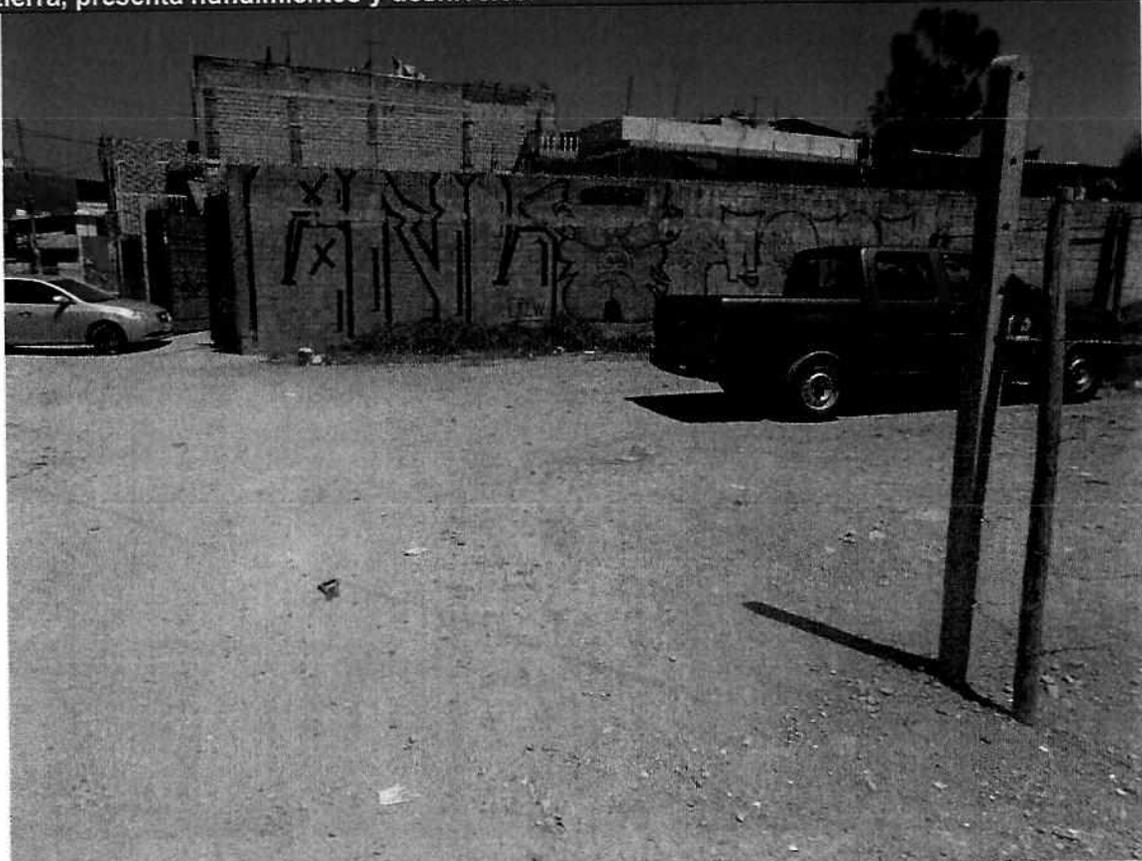
Vía en tierra, presenta hundimientos y desniveles.

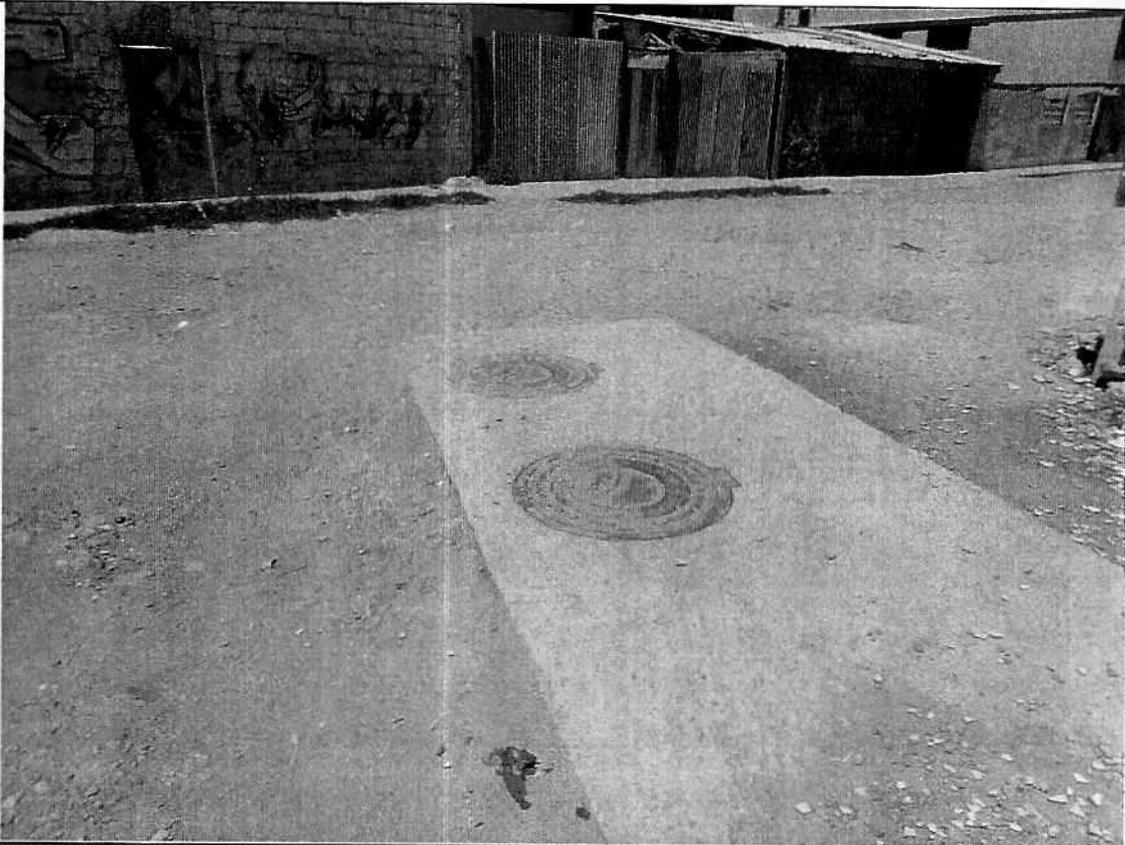
Vía en tierra, presenta hundimientos y desniveles.

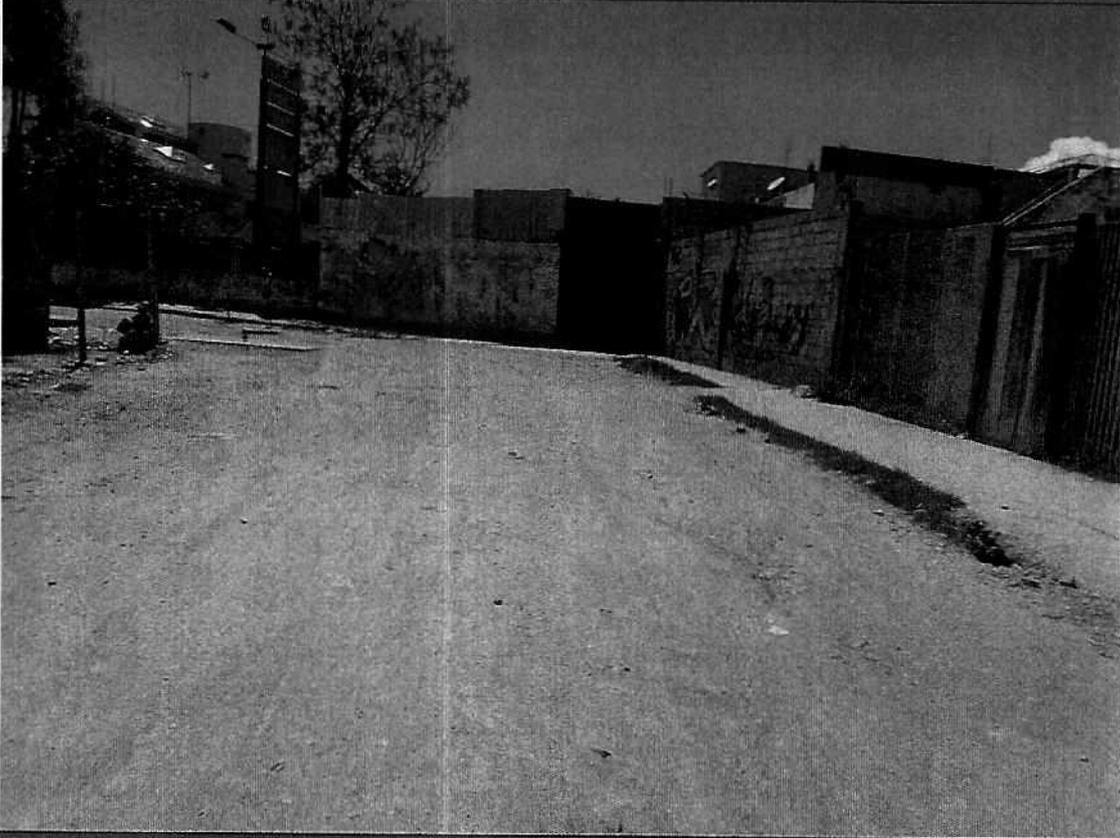
Vía en tierra, presenta hundimientos y desniveles.

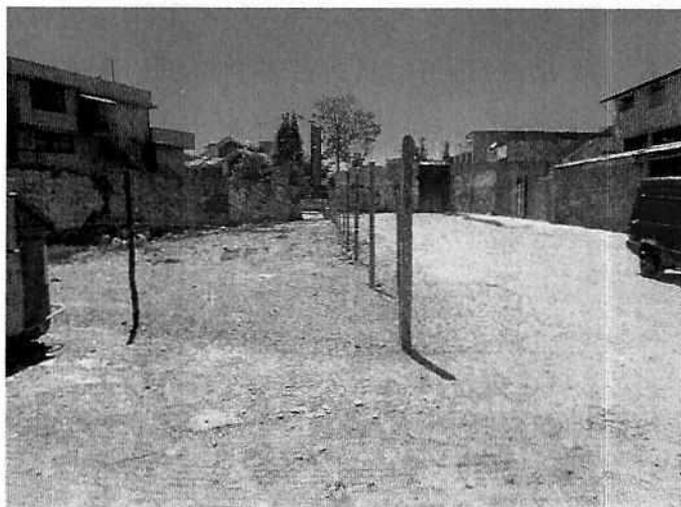
3.1 FOTOGRAFIA 1

La calle Cristóbal Morejón, presenta un tramo en tierra, antes quebrada que fue rellena hace un tiempo, el resto de la vía es asfaltado. Según la Administración Zonal este tramo presenta afectaciones ya que no se encuentra delimitada con bordillos, los moradores han invadido las aceras.

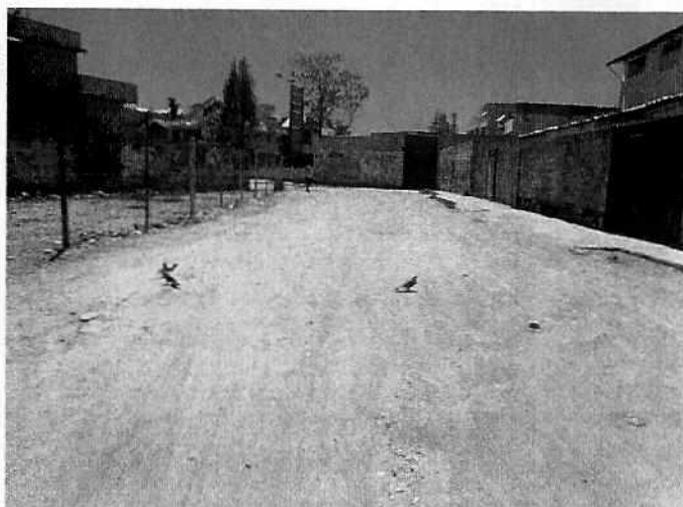
3.2 FOTOGRAFIA 2

La calle Cristóbal Morejón, presenta un tramo en tierra, antes quebrada que fue rellena hace un tiempo, el resto de la vía es asfaltado. Según la Administración Zonal este tramo presenta afectaciones ya que no se encuentra delimitada con bordillos, los moradores han invadido las aceras.
