Oficio No. 0191 GG-GOP-GP

GDOC:  
Asunto: Mantenimiento vía de acceso a Zámbriza

<b>GERENCIA DE ESTUDIOS Y FISCALIZACIÓN</b>	
	Dirección de Estudios	
	<b>INFORME INSPECCION TÉCNICA DE CAMPO: "LIMPIEZA DE CRUCE EN LA QUEBRADA DE LA VÍA ANTIGUA A ZAMBIZA"</b>	DE-GEF

**INFORME INSPECCIÓN TÉCNICA DE CAMPO:  
"MESA DE VÍA Y DESCARGA DE  
ALCANTARILLA EN ACCESO A ZÁMBIZA"**

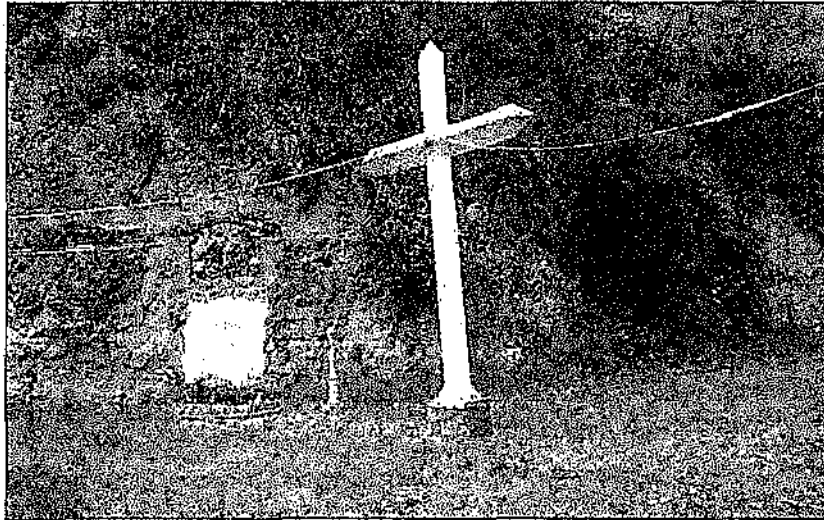
Se visualizo que en alguna ocasión el nivel de crecida ha sobrepasado el nivel de la tubería de encauzamiento, inundando así la zona de peregrinación de los pobladores del sector (Cruz Blanca).

Se recomienda que la GOP realice la limpieza y mantenimiento a la entrada del encauzamiento y a lo largo de la quebrada, especialmente en épocas de lluvia, para evitar inundaciones.

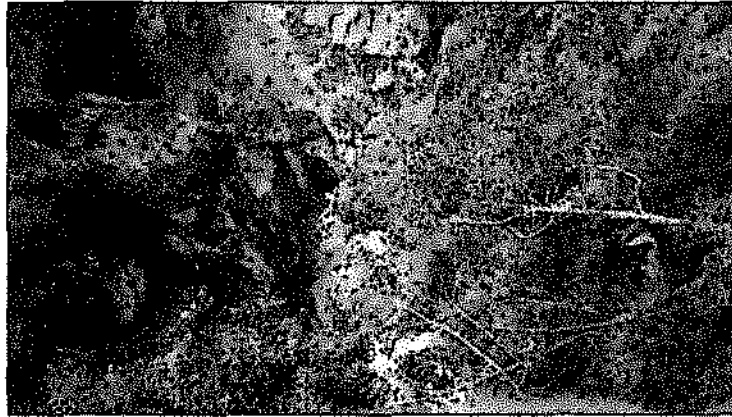
Caída hacia la Quebrada

El cauce que ha formado la descarga a lo largo del talud se encuentra en proceso de erosión con una caída de agua considerable.

La señora Maribel Álvarez, Presidenta de la junta Parroquial de Zambiza, menciona que producto de la descarga se está produciendo socavación al talud, lo cual debido a la dificultad de accesibilidad al sitio no se pudo constatar dicha socavación, ya que para este tipo de inspecciones es necesario contar con equipos de trabajo en altura (arneses, línea de vida).

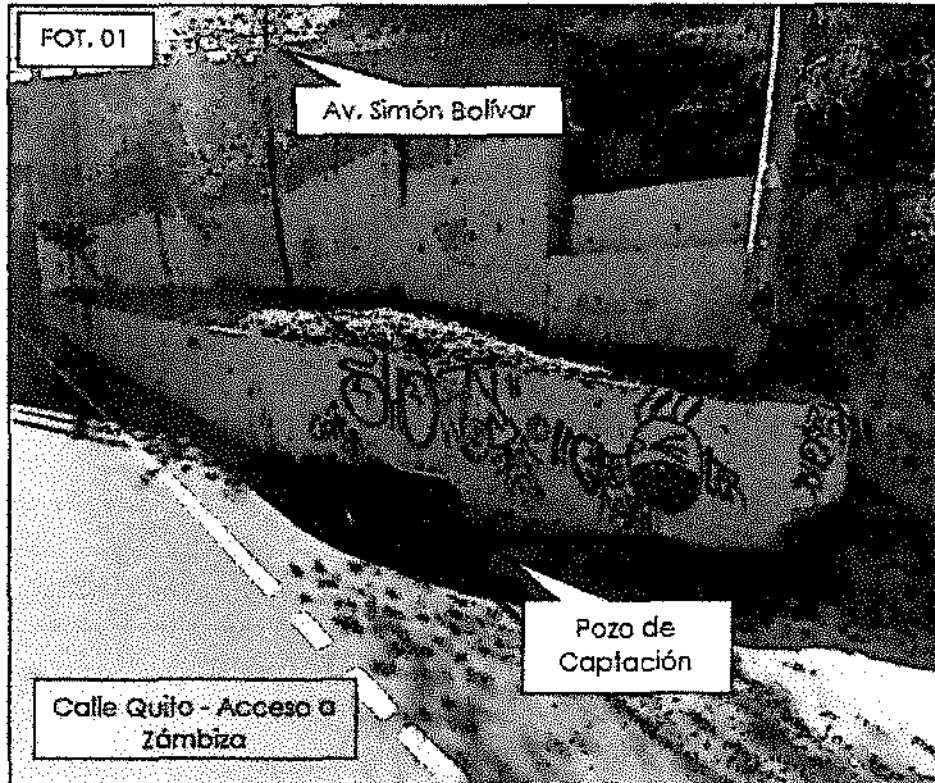
**Antecedentes**  
 Cumpliendo con la disposición emitida por la Gerencia de Obras Públicas, el día miércoles 03 de enero de 2018, técnicos de la Unidad de Emergencias asistieron a una inspección conjunta en la parroquia de Zambiza, en donde se informó de la socavación de uno de los taludes adyacentes al puente de ingreso a la parroquia. Cabe señalar que asistieron delegados del Gobierno Parroquial, EPMAPS y de la GEF de EPMMOP.

Considerando la magnitud del deslizamiento presente en el talud sur de la calle Quito, la misma que sirve como único acceso a la parroquia de Zambiza, se considera necesario que la Gerencia de Estudios y Fiscalización priorice el diseño de una estructura de descarga apropiada que permita que las aguas lluvias captadas aguas arriba puedan ser transportadas de forma segura hacia el cauce de la quebrada, o en su defecto analizar la factibilidad de que el caudal puede incorporarse a la red de alcantarillado de la vía.

Adicionalmente se han programado para el día sábado 10 de febrero de 2018, trabajos de limpieza en las cunetas viales desde el ingreso de la Av. Simón Bolívar a la parroquia de Zambiza, hasta la calle Quito en donde se evidenció a presencia de sedimentos acumulados en las estructuras de drenaje.
