**Oficio Nro. INPC-INPC-2019-0856-O****Quito, D.M., 02 de julio de 2019**

Asunto: Atención al Oficio No. SG 0239, Certificación del predio No.8068, ubicado en la Parroquia Mariscal Sucre, Barrio La Floresta.

INFORME TÉCNICO AL INMUEBLE CON PREDIO No. 8068, UBICADO EN LAS CALLES VIZCAYA Y VALLADOLID ESQUINA.

ASUNTO: INFORME TÉCNICO SOBRE INSPECCIÓN AL PREDIO No. 8068, UBICADO EN LAS CALLES VALLADOLID Y VIZCAYA ESQ.

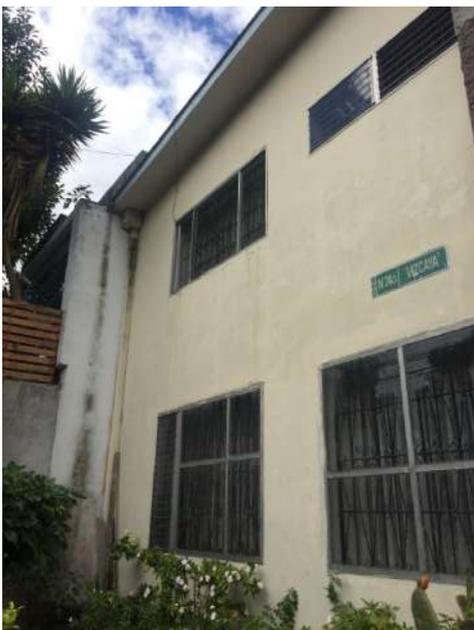
- Sus fachadas están constituidas de materiales mixtos como: piedra (cimientos y chimenea), ventanería en aluminio, puertas de madera (*Ver imágenes 1-3*) y mampostería de ladrillo (pozo de luz. *Ver imagen 6*).

- Las puertas son de madera y la ventanería es de aluminio combinado entre ventanas fijas y celosías (*Ver imágenes 1-3*).
- Posee un parqueadero cuya cubierta es de hormigón armado (*Ver imagen 7*).

Imagen 1. Fachada Noreste
Fuente: DCSBPC- 18 junio 2019

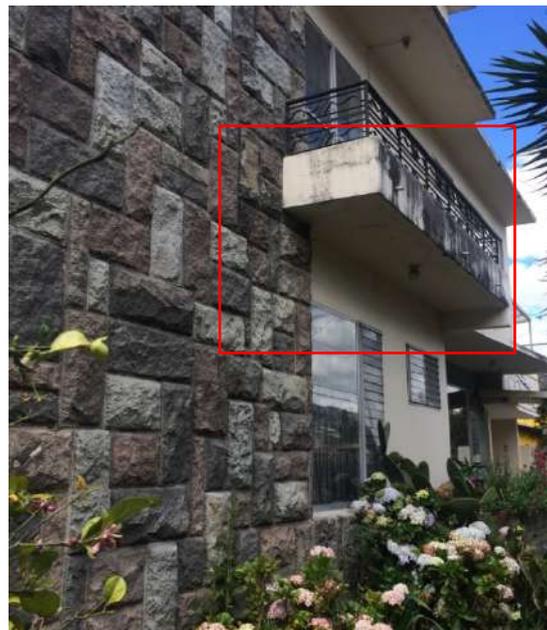
Imagen 2. Fachada Noroeste
Fuente: DCSBPC- 18 junio 2019

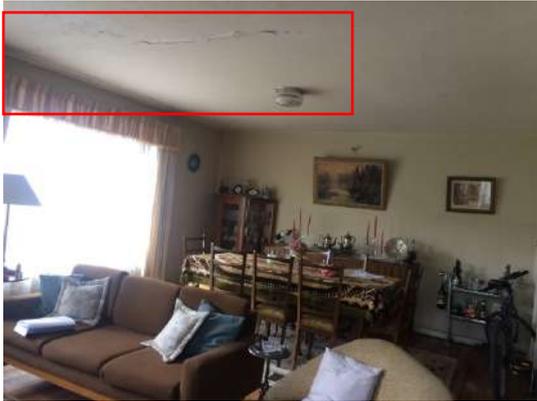
Imagen 3. Sala - Comedor
Fuente: DCSBPC- 18 junio 2019

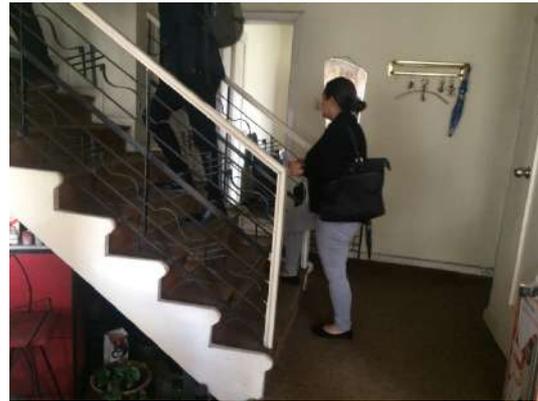
Imagen 4. Hall de ingreso, gradas de madera.
Fuente: DCSBPC- 18 junio 2019

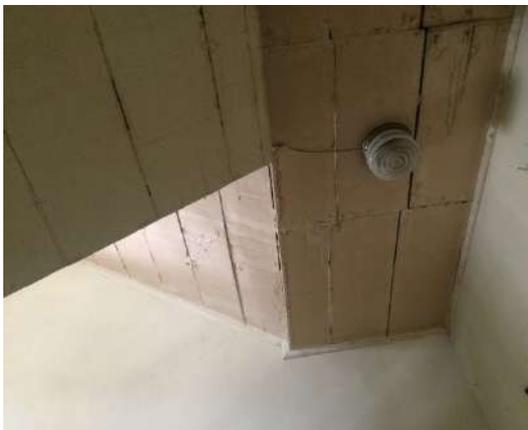
Imagen 5. Bajo el descanso de la grada.
Fuente: DCSBPC- 18 junio 2019

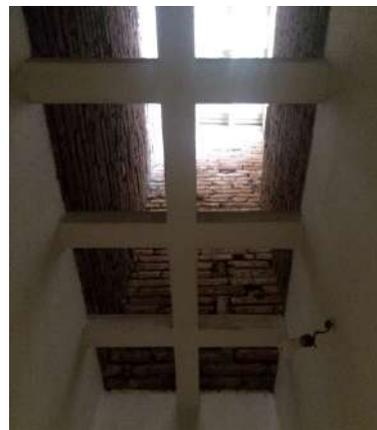
Imagen 6. Pozo de luz, hall entre cocina y comedor PB
Fuente: DCSBPC- 18 junio 2019

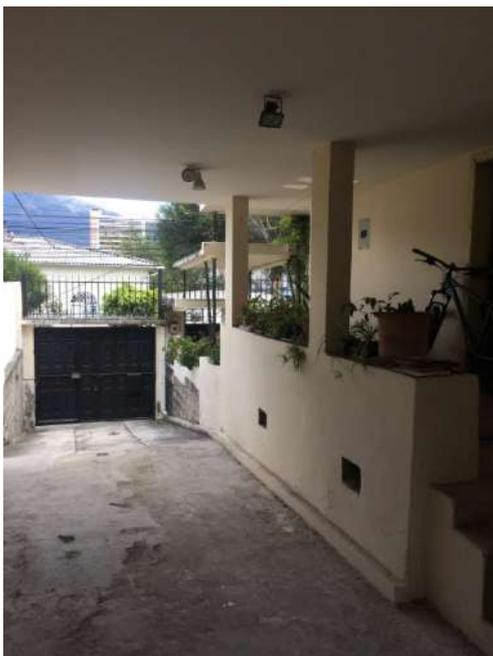
Imagen 7. Parqueadero
Fuente: DCSBPC- 18 junio 2019

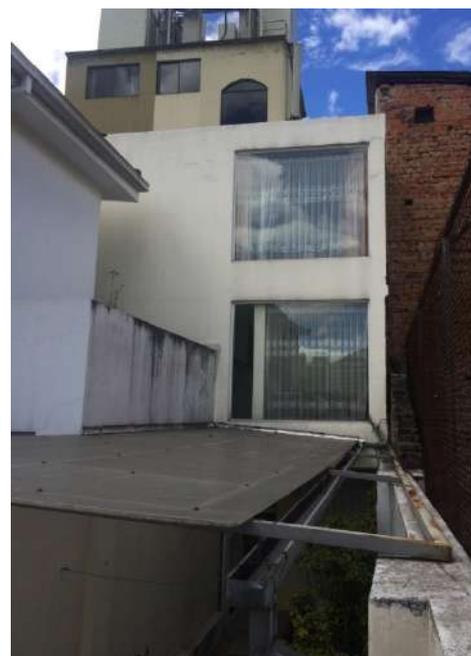
- El pasillo que comunica el parqueadero y el bloque posterior está cubierto por una estructura mixta de acero y policarbonato. En la parte posterior del inmueble existe una construcción contemporánea de tres pisos (*Ver imagen 8*).

Imagen 8. Bloque posterior
Fuente: DCSBPC- 18 junio 2019

- **Estético formal**, en relación a la descripción volumétrica del inmueble, se evidenció características contemporáneas ya que la fachada no presenta ninguna ornamentación, se destaca las formas puras. Debido a una construcción contemporánea ubicada en la parte posterior del inmueble, corresponde a un tipo de alteración media, dando como resultado una puntuación de **2 puntos**.

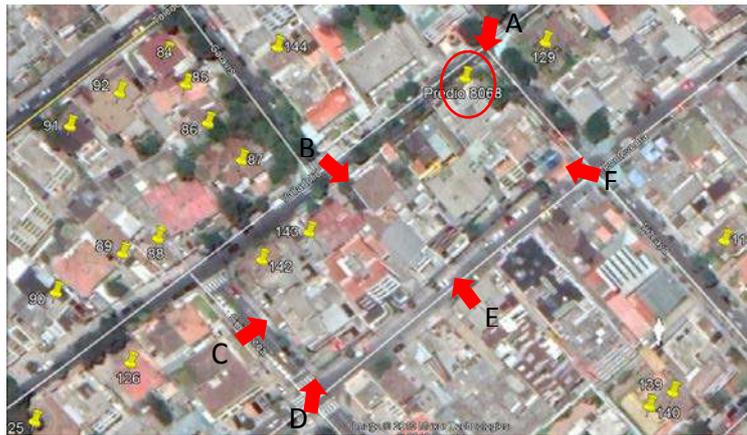
Imagen 9. Tramo heterogéneo y su entorno urbano próximo, Fuente: DCSBPC- 18 junio 2019

Los inmuebles marcados, corresponden a la ubicación de una parte de los 144 inmuebles que se encuentra declarados bajo el Régimen de Protección Transitoria del barrio La Floresta, de acuerdo a la Resolución No. 017-DE-INPC-2019, de fecha 26 de marzo del 2019.

- **Entorno urbano natural**, se encuentra emplazado en un tramo heterogéneo formado por viviendas de baja altura así como edificaciones modernas de 4 o más pisos. Referente a la composición volumétrica, el inmueble, no se integra al tramo hacia la calle Valladolid debido a que los inmuebles aledaños, pertenecientes a la manzana, presentan otra tipología arquitectónica. Su puntuación es de **1 punto**.
