MEMORIA HISTORICA - DESCRIPTIVA

INTERVENCION EN LA RESIDENCIA

LARCO SAMANIEGO

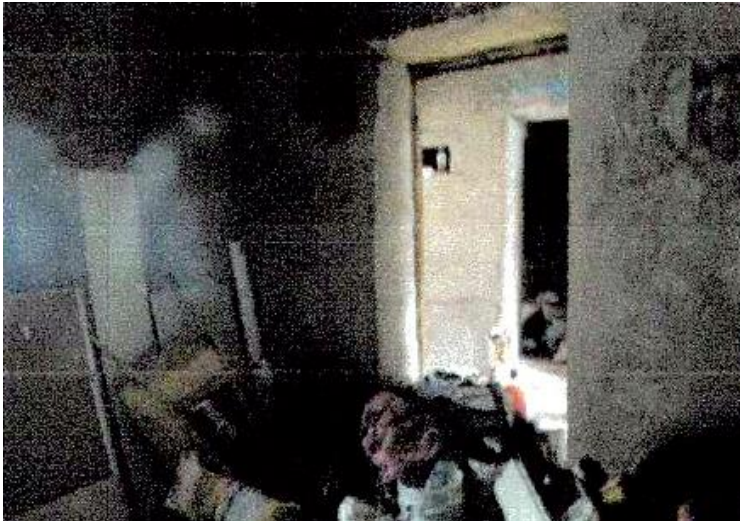
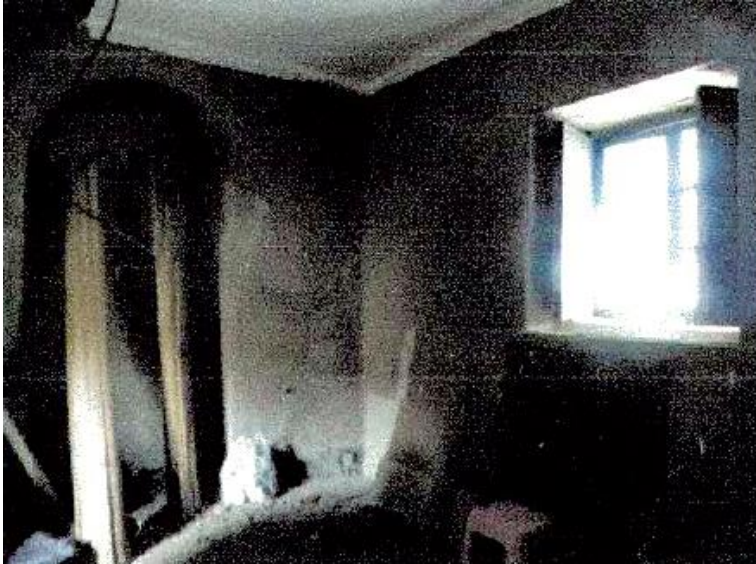
Cuarto 1

Al lado derecho el cuarto 1, no está colocada la puerta, este cuarto tiene una ventana que da a la calle Briceño, sus paredes están sin estucar, el piso es de hormigón y se comunica mediante un arco con un cuarto más pequeño que tiene piso de hormigón, no está colocada la ventana ni la puerta y tiene salida al patio interior.

Interior cuarto 1, ventana hacia la calle Briceño

Cuarto 1.- el cuarto 1 se integra con baño y culminara con el estucado de paredes y colocación de madera en pisos. Intervención, mantenimiento e integración.

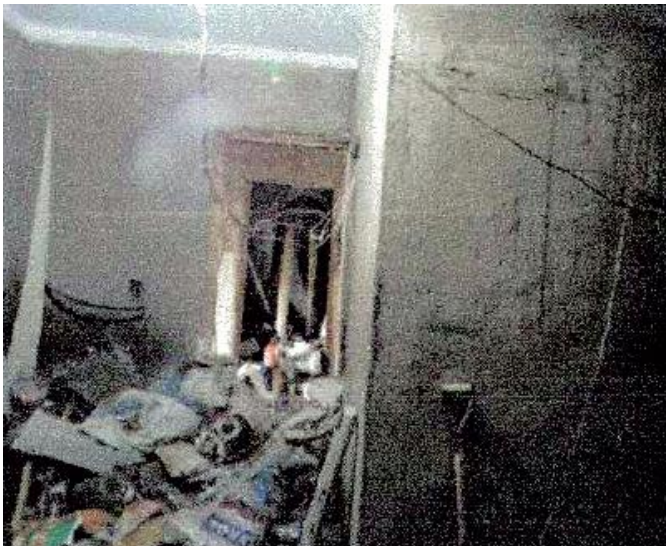
A la izquierda se encuentra un local: tiene una puerta que da a la calle Briceño y otra que da a la calle Los Ríos un baño con sus respectivas instalaciones de agua y de desagüe sin baterías sanitarias, tanto las paredes del baño como las del local se encuentran sin estucar, piso de hormigón, ausencia de puerta hacia el corredor.

Interior local, paredes sin estucar, ausencia de puerta hacia el corredor.

LOCAL 1.- Esta conformado por un local y bodega. Se interviene con la integración de un baño completo, al igual que la culminación de estucado de mamposterías y colocación de pisos de madera. Intervención mantenimiento e integración.

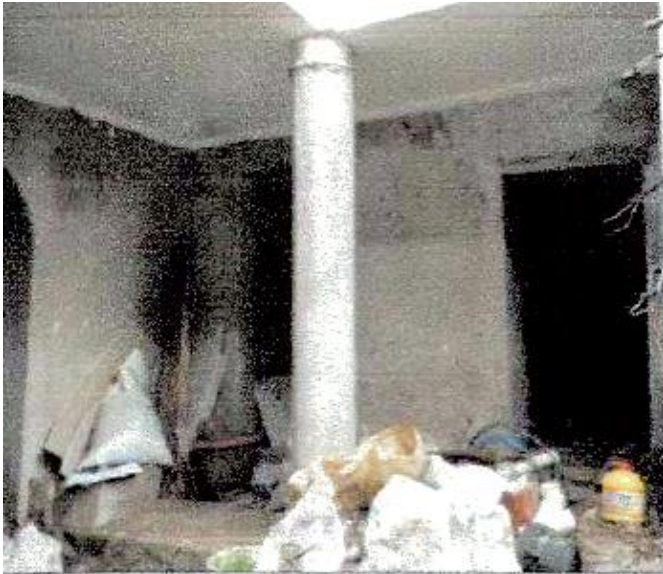
Hall de ingreso al cuarto 2, paredes sin estucar

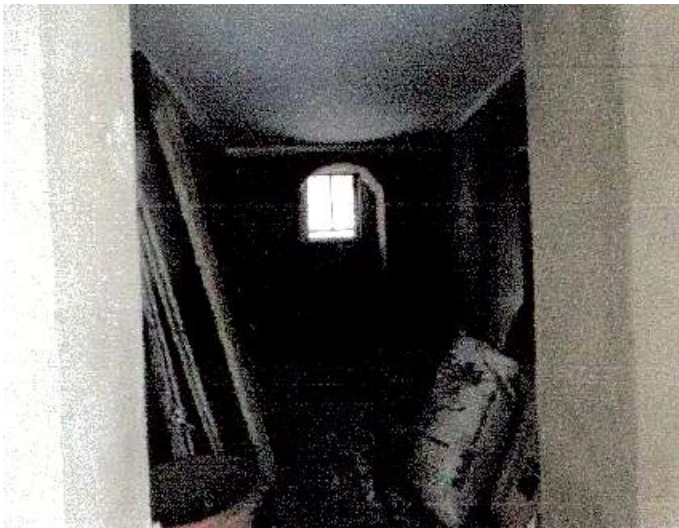
Siguiendo por el corredor al lado izquierdo encontramos el cuarto 2 y un pequeño hall, no tiene puerta de ingreso, el es piso de hormigón, tiene una ventana hacia la calle Los Ríos, las paredes no están estucadas. Se comunica mediante una puerta con otro pequeño cuarto.

Interior cuarto 2, paredes sin estucar, techos recubiertos con gypsum

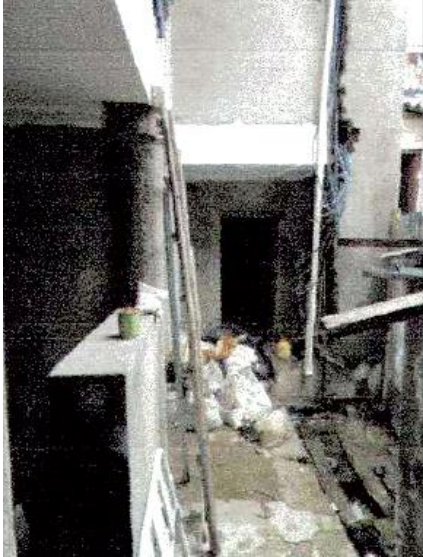
Los tumbados en esta planta se encuentran recubiertos de gypsum debidamente estucados y pintados. Los pisos se encuentran en mala condición tanto de los cuartos como del hall.

Hall y patio interior, planta baja

En las mamposterías de halls se procede al estucado en esos posos se colocará piedra decorativa antideslizante. Intervención, complementación y mantenimiento.

En planta baja se plantea una estructura independiente para la cubierta del patio y la terraza. Esta cubierta tendrá una pendiente no mayor a 30° y no superara la altura de la edificación existente. Será desmontable con lamina translucida en planos esta estructura se identifica con los ejes x, y, z Y A, B. Intervención e integración.

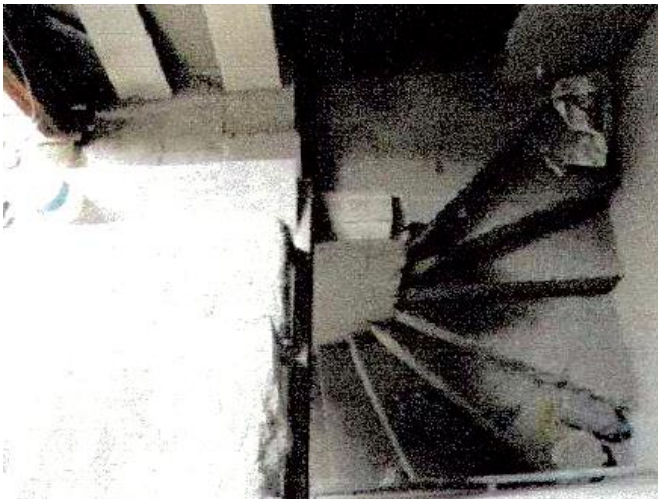
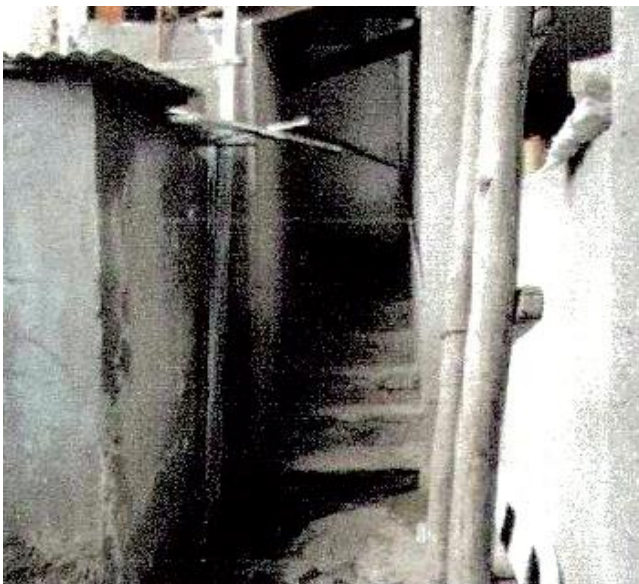
Grada de piedra que comunican a la planta del primer piso.

La escalera que integre la planta baja con el nivel 3.80 se conserva ya que es de piedra y se encuentra en buen estado. Intervención y mantenimiento.

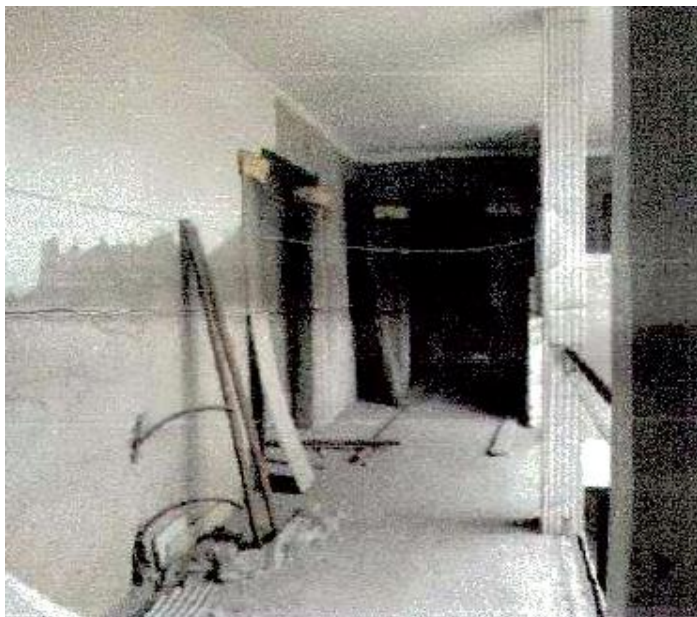
Al ingresar por las gradas de piedra se encuentra un hall con paredes sin estucar, loseta de hormigón sobre vigas de madera que comunica a:

Hall de ingreso a cuartos 3,4,5, paredes sin estucar, tumbado recubierto de gypsum

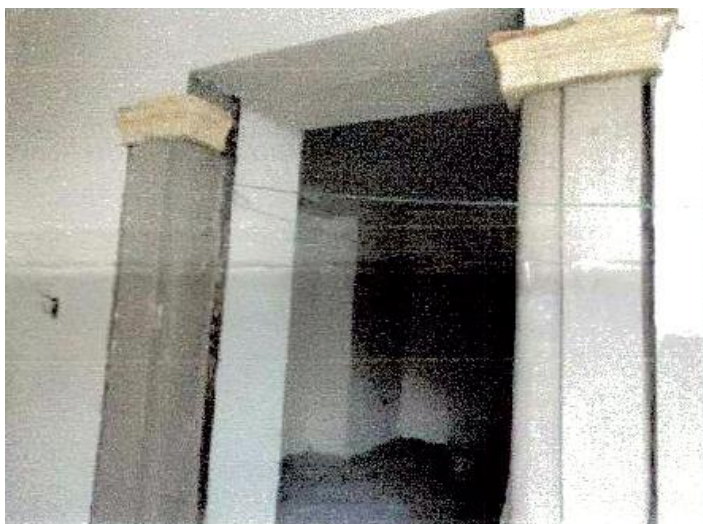
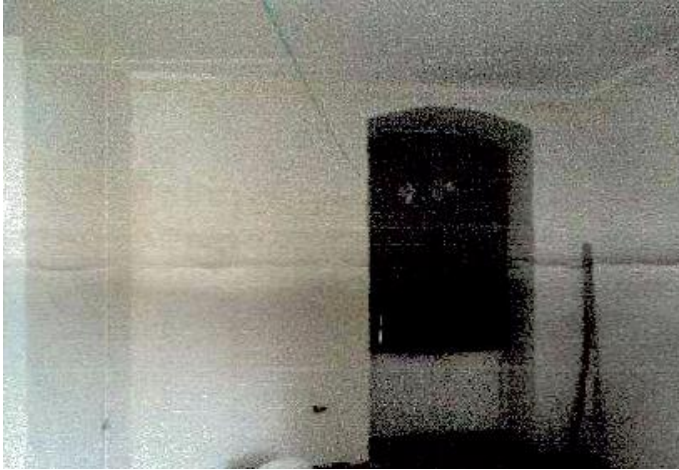
Cuarto 3, tienen una ventana (mal estado) hacia la calle Briceño, paredes sin estucar, loseta de hormigón sobre vigas de madera.

Ingreso cuarto 3

Interior cuarto 3

Se intervendrá constructivamente para culminar con la colocación de pisos de madera, piezas sanitarias, pintura y colocación de puertas y ventanas estas serán de madera. Intervención integración y complementación.

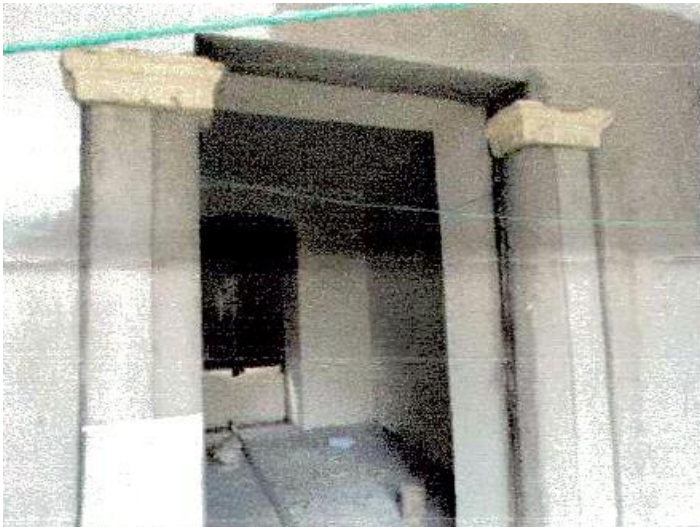
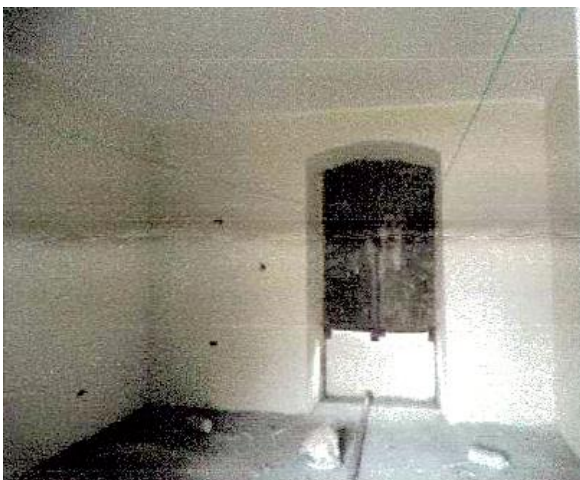
Cuarto 4, tienen una ventana (mal estado) hacia la calle Briceño, paredes sin estucar, loseta de hormigón sobre vigas de madera, un baño completo con sus respectivas instalaciones de agua y desagüe sin baterías sanitarias

Ingreso cuarto 4

Interior cuarto 4

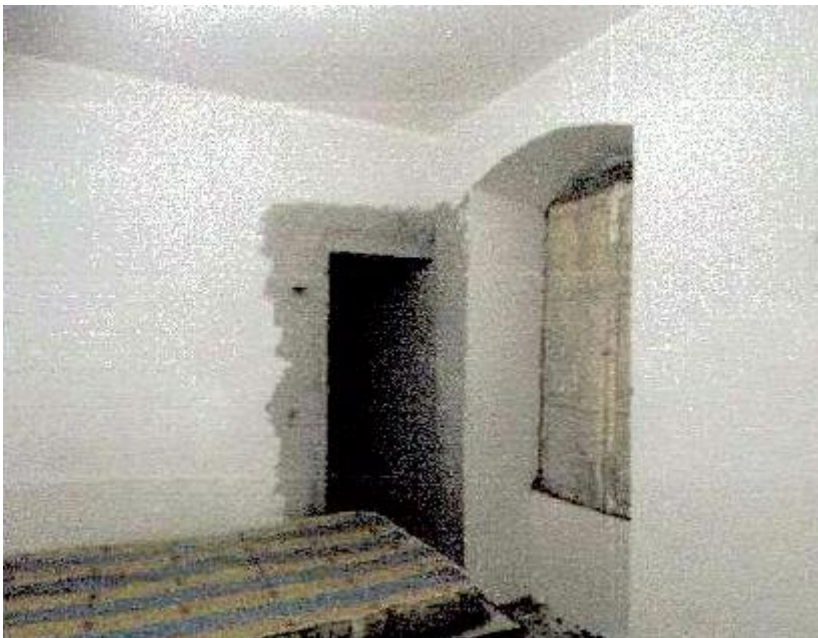
Cuarto 5

Cuarto 5, tienen una ventana hacia la calle Briceño y otra hacia la calle Los Ríos(mal estado), paredes sin estucar, loseta de hormigón sobre vigas de madera, un baño completo con sus respectivas instalaciones de agua y desagüe sin baterías sanitarias.
