INFORME TÉCNICO ARQUITECTÓNICO N° STHV-DMGT-AH-A-2021-006
PROYECTO DEFINITIVO DE RESTITUCIÓN
“SR. JOSÉ MANUEL AMABLE POALACÍN GUAMÁN”

En atención al trámite STHV-2020-2112-E, ingresado a esta Secretaría el 21 de diciembre del 2020, en relación al proyecto definitivo de restitución “Sr. José Manuel Poalacín Guamán,” se emite el siguiente informe arquitectónico:

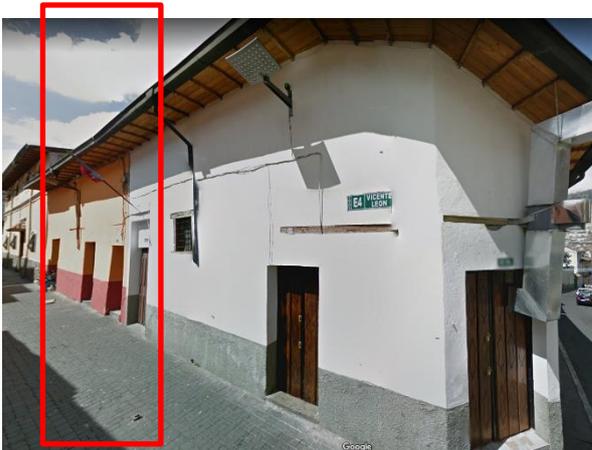
La propuesta ingresada corresponde a un proyecto definitivo de restitución “Sr. José Manuel Amable Poalacín Guamán”, mismo que está ubicado en la calle Vicente León y que formaba parte del predio esquinero, esto se puede evidenciar por el patio y la cubierta cortada y es producto de una subdivisión realizada en el año 1990 (foto 1 y foto 2).

INMUEBLE INVENTARIADO FACHADA (foto 1)
ANTES DE SER DERROCADO

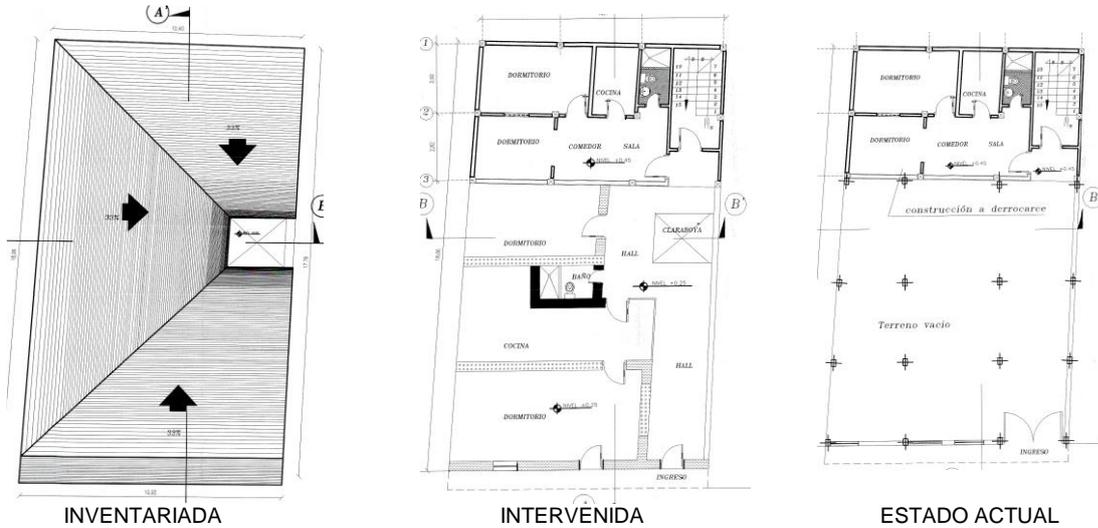
Esta propuesta se la presenta debido a que, en el año 2017, la Agencia Metropolitana de Control abre el expediente N° 186-2017 al propietario ya que se había derrocado el inmueble inventariado, construyendo en lugar de este, un contrapiso de hormigón armado, en el cual se levantan 16 columnas, de las cuales 7 se encuentran fundidas; 4 conforman el cerramiento frontal y 3 el cerramiento lateral izquierdo (cerramiento de bloque), esto en la parte frontal y en la parte posterior se encuentra construida una edificación de hormigón, la misma que de acuerdo a la memoria histórica presentada, no tiene permisos y por lo tanto ningún estudio técnico, presenta un alto grado de inestabilidad, además no cumple con las normas de arquitectura, carece de iluminación, ventilación, accesibilidad. Se ha modificado la fachada ya que han sido colocadas dos ventanas, una puerta metálica y una de tablón.

ESTADO ACTUAL DEL INMUEBLE INVENTARIADO

Tomando en cuenta estas consideraciones, y en vista de que al momento no existe ningún vestigio de la casa inventariada, la propuesta corresponde a la restitución del inmueble derrocado elevando las condiciones de habitabilidad, recuperando los elementos arquitectónicos y morfológicos que tenía la edificación inventariada y utilizando materiales compatibles con el entorno.

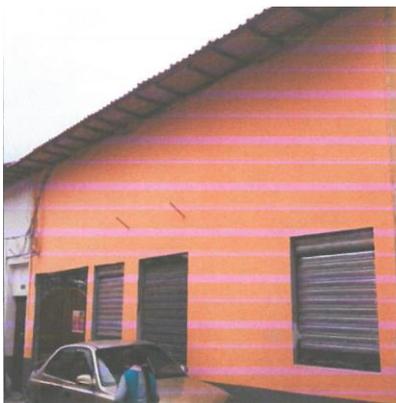
FACHADA –ESTADO ACTUAL

La fachada frontal será recuperada de acuerdo a lo que establecía la ficha de inventario, manteniendo la altura tanto del cumbrero, como la inclinación de la cubierta de la casa colindante para de esta manera empatar al cumbrero, ya que se mencionó anteriormente que era una sola cubierta, respondiendo así al contexto urbano.

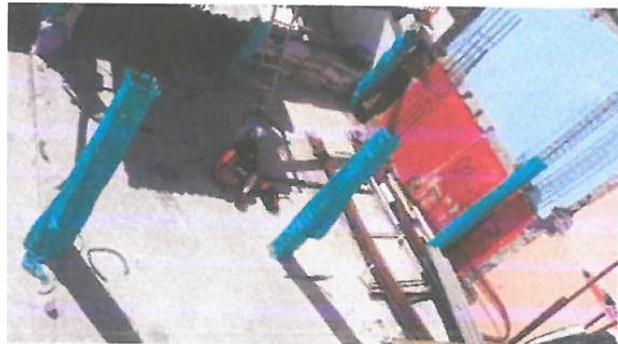
ESTADO ACTUAL – PATIO FRONTAL

Se mantendrá el patio central y el zaguán, propio de la casa original.

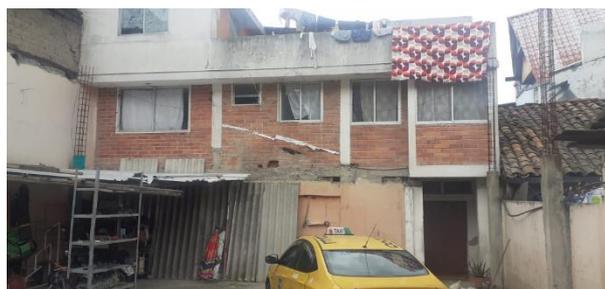
ESTADO ACTUAL – CONSTRUCCIÓN POSTERIOR

- Se derrocará la construcción implantada en la parte posterior, construida en hormigón, en vista de que no presenta estabilidad, ni seguridad alguna (tomado de la memoria descriptiva, foliada como página 40).
- El área bruta actual es de 176,58 m².
- El COS en planta baja es de 69,10%, que comparado con el COS en planta baja del Informe de Regulación Metropolitana que es del 70%, está dentro de lo permitido.
- El COS total es de 69,10 % que comparado con el COS en total del Informe de Regulación Metropolitana que es del 210%, está dentro de lo permitido.
- El proyecto por su área no requiere la aprobación de medios de egreso.
