# MEMORIA DESCRIPTIVA DE INTERVENCIÓN

**INMUEBLE BELLAMARÍA-PROYECTO DE REHABILITACIÓN**

**2022**

**SAÚL MEDINA GARCÉS**  
ARQUITECTO

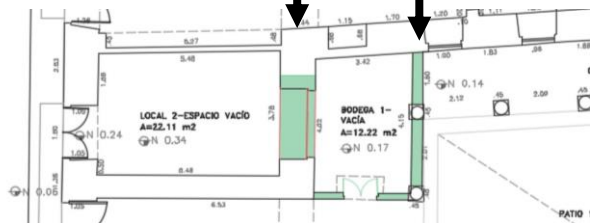
1. Planta Baja. Muro de la galería A. Patio 1 Intervención en el área señalada.

1. Recuperación de la conformación espacial de la Galería A en Patio 1 al liberar el añadido señalado.
2. Liberación de la sección del muro hasta el piso.
3. Colocación de ventana de madera bajo un dintel de madera de 8cm de espesor a 2,10 m de altura (medida desde el piso).

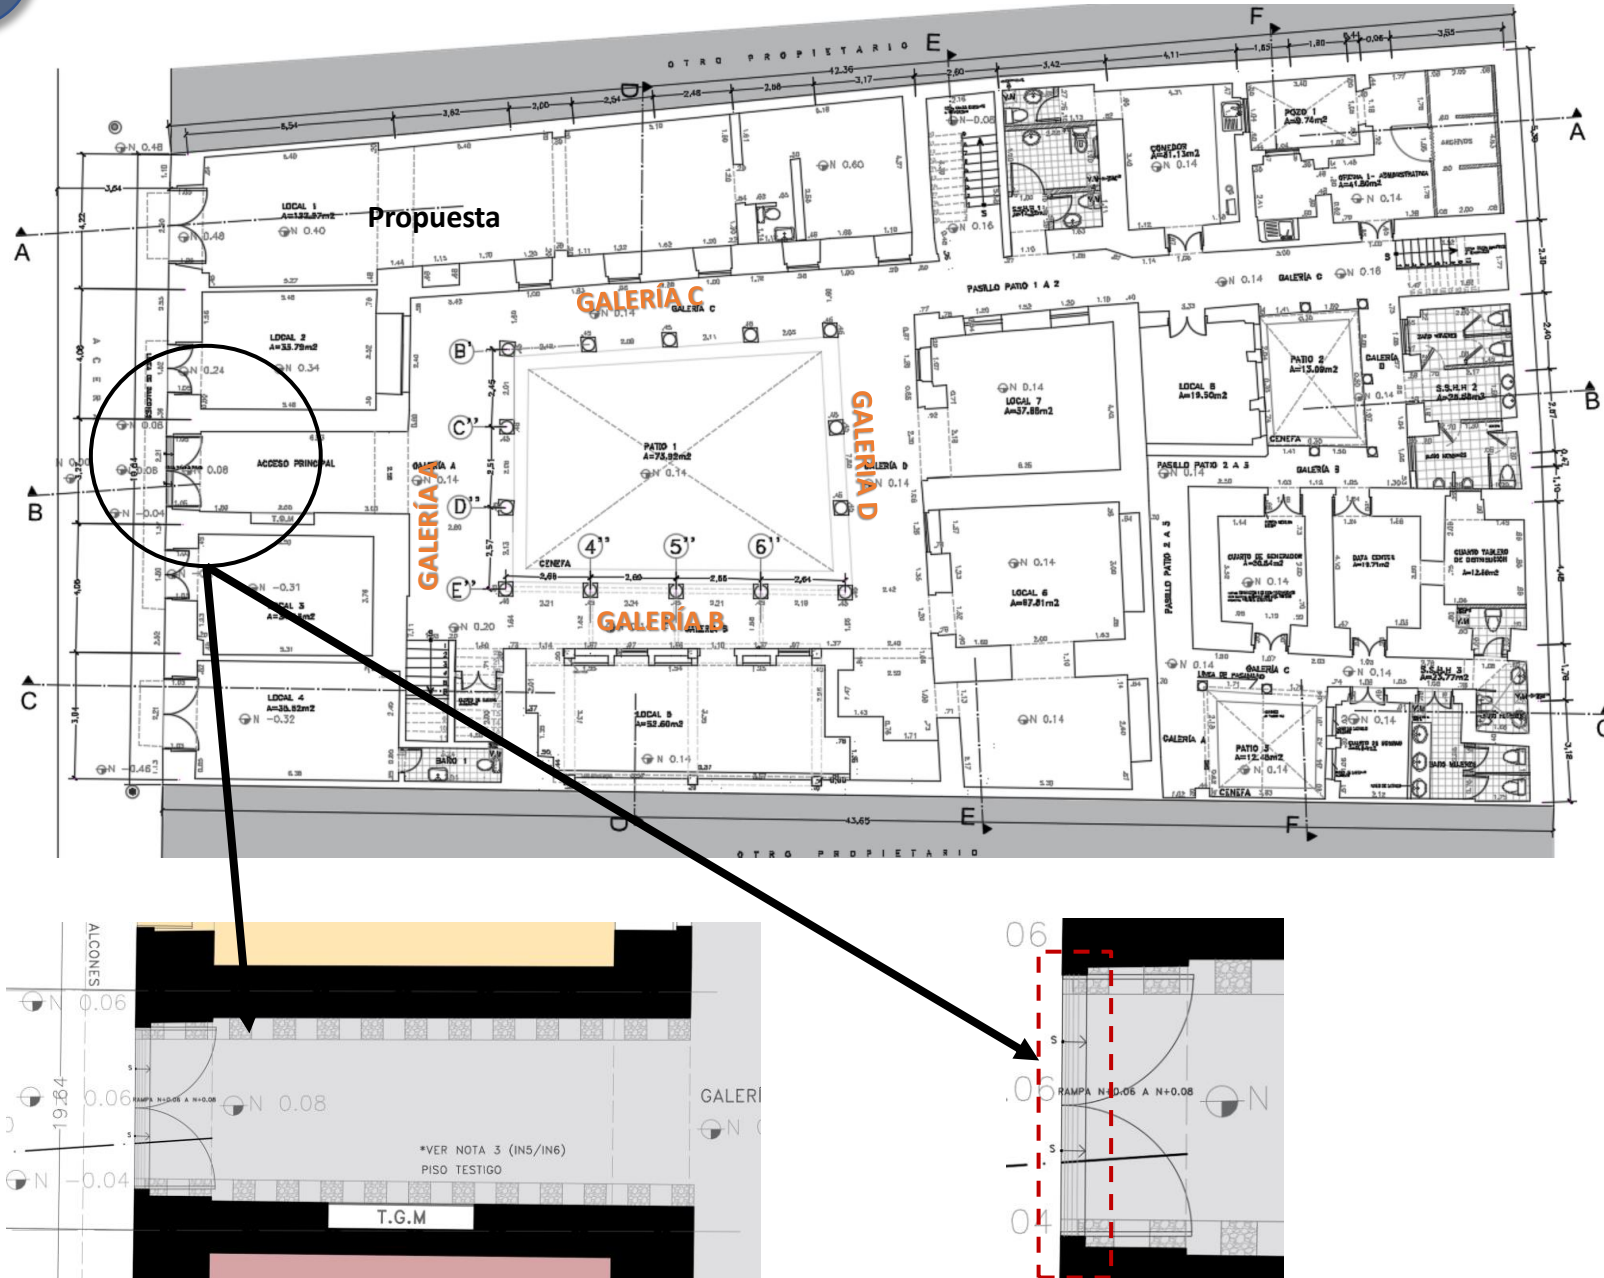
1. Planta Baja. Acceso Principal. Intervención en el área señalada.

1. Se repondrá el piso de piedra bola con hueso (original) como cenefas en la entrada principal. Esto servirá como testigo de lo que debe haber sido el piso en galerías en PB.
2. Actualmente el zaguán cuenta con una variación de niveles entre  $N+0.08\text{m}$  y  $N+0.15\text{m}$ , mientras que la vereda una variación entre  $N \pm 0.00\text{m}$  y  $N+0.06\text{m}$ , por lo que se generará al inicio una pequeña inclinación para que no exista la pequeña grada de 2 cm que hay actualmente. Revisar Planos de Intervención y Propuesta.

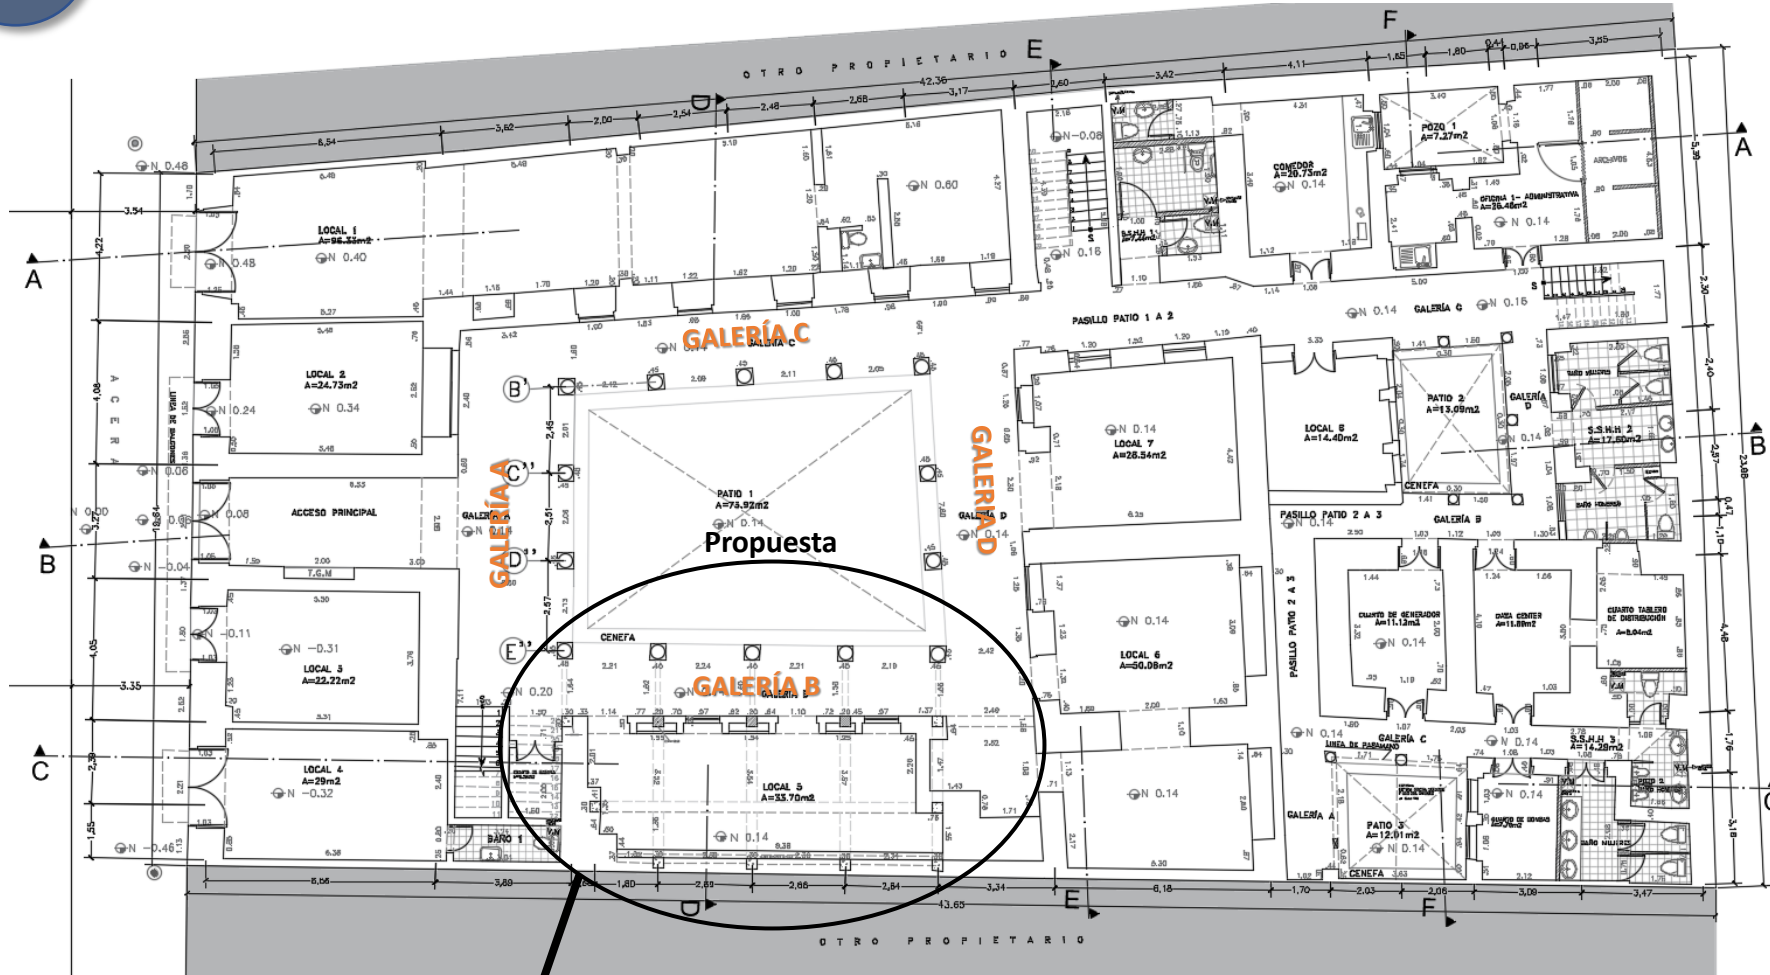
1. Planta Baja- Galería B – Patio 1

1. Liberación de la fachada interior de la Galería B a la línea de la grada frente a las columnas de piedra.
2. Liberación del muro posterior de los dos locales que dan hacia el Pozo 3.
3. Ampliación de los dos locales hacia el Pozo de luz 3. Así generamos un solo espacio útil para el local comercial.

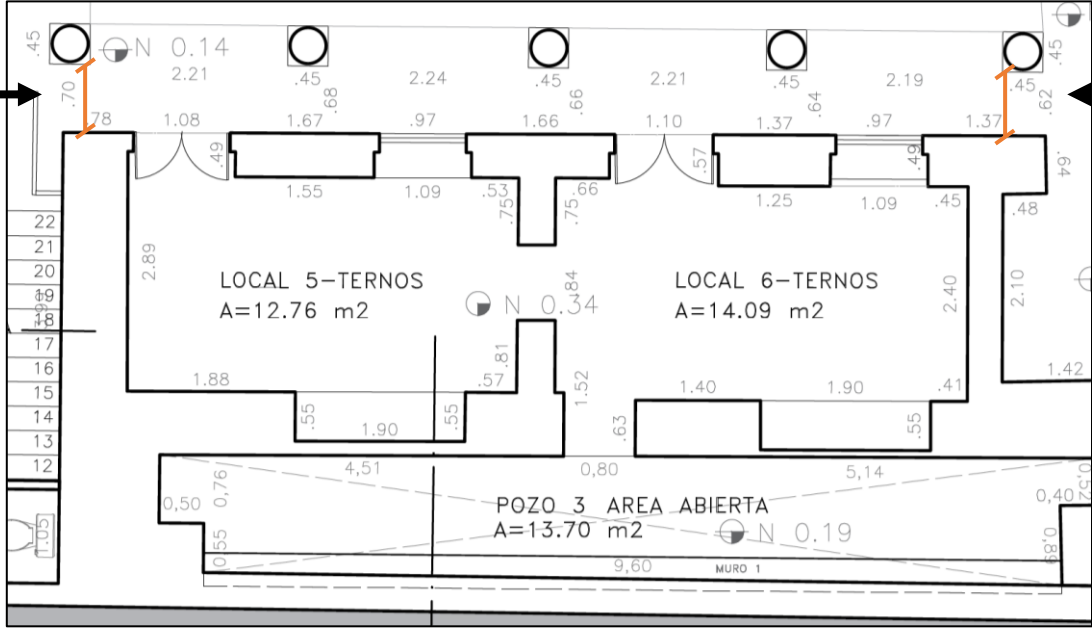
ESTADO ACTUAL

- Galería A = 2.80 m
- Galería B= 0.62-0.70 m**
- Galería C= 1.69 m
- Galería D= 2.42 m

**NOTA:** Al liberar los muros , existe un aumento de 0,94 m en la Galería B , de esta manera se logra respetar notablemente la proporción entre las galerías y se consigue mejorar la circulación al local de propuesta.

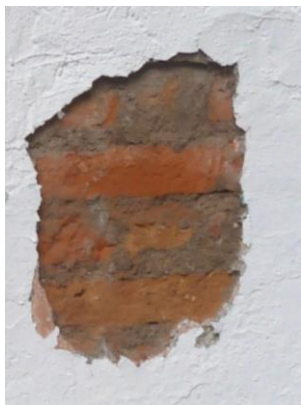
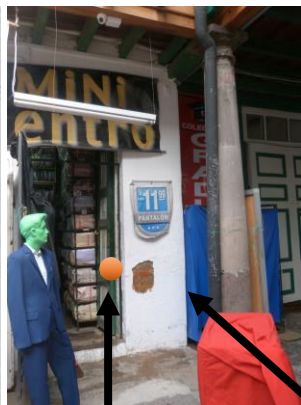
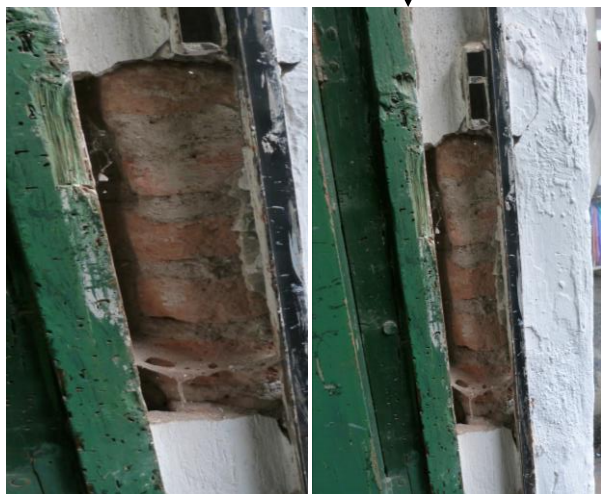
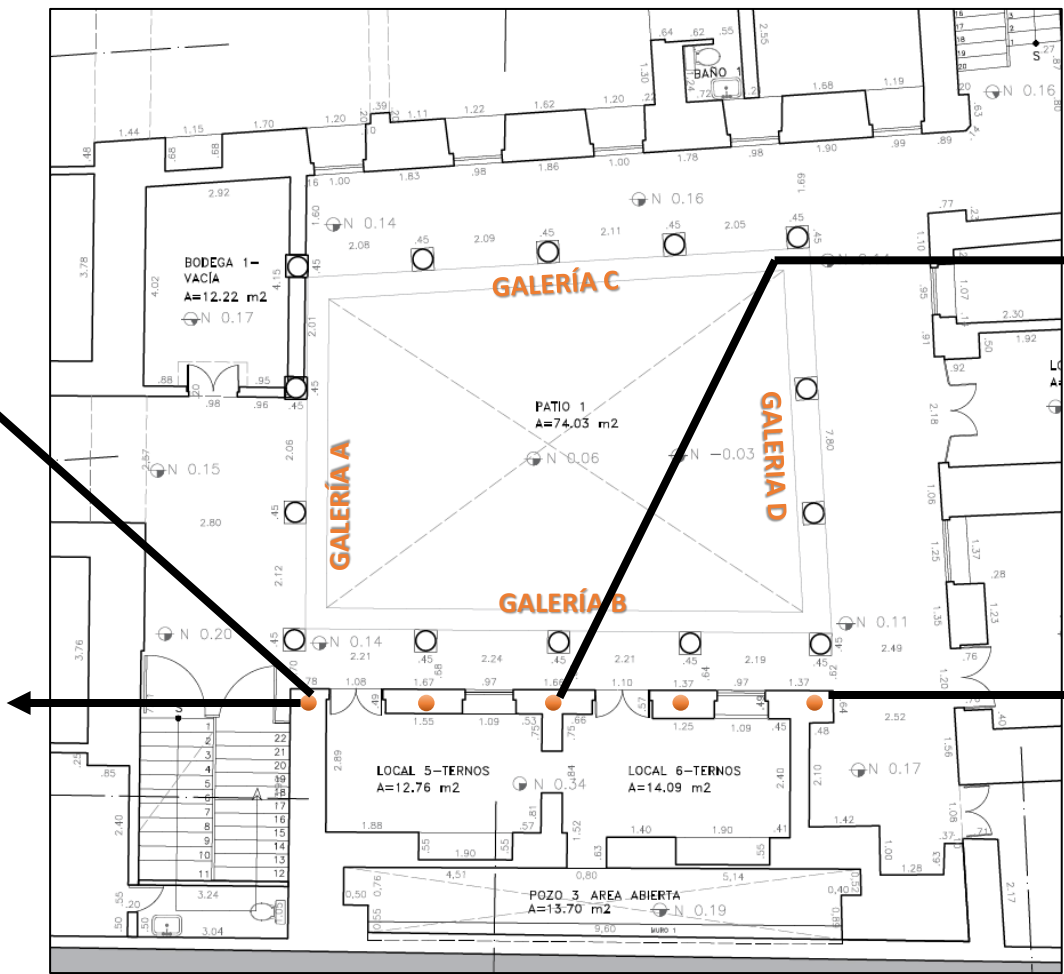
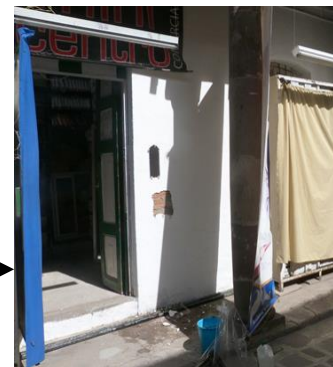
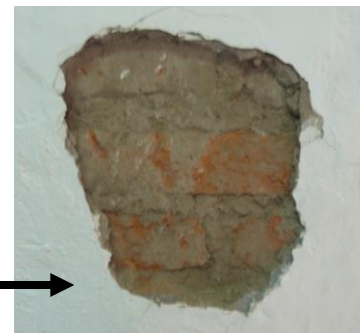
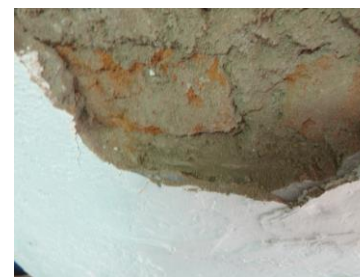
Muro Local 5

Muro entre Local 5 y Local 6

Muro Local 6

- Las paredes o muros no representan al material original – Adobe y paja. Estas paredes fueron sustituidas por muros de ladrillo con mortero de terrocemento. Por este motivo se evidencia una contradicción con la desproporcionalidad del ancho de la Galería B con respecto a las demás.
- Además se puede observar que el ancho del muro es diferente de los muros principales de la casa. Muros de 1.00-1.20 m de ancho vs Muros entre 50 cm – 65 cm.
- La intervención histórica parece que se realizó para ampliar el área de los locales señalados para uso residencial u otra actividad en el pasado.
- **Propuesta:** Liberar y recorrer hacia atrás la fachada. Sustituir la estructura con materiales contemporáneos.

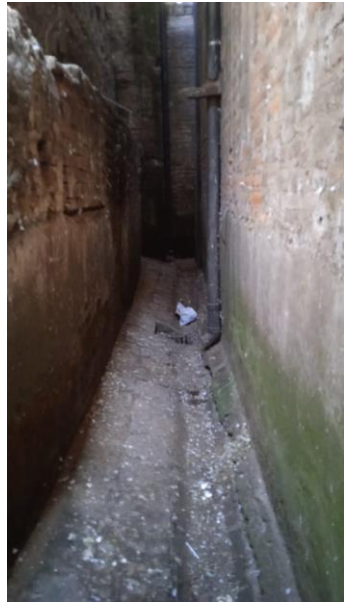
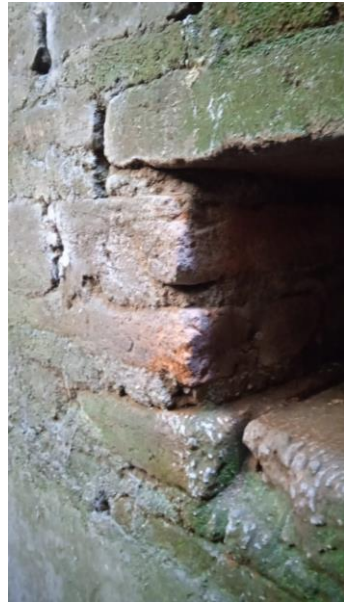
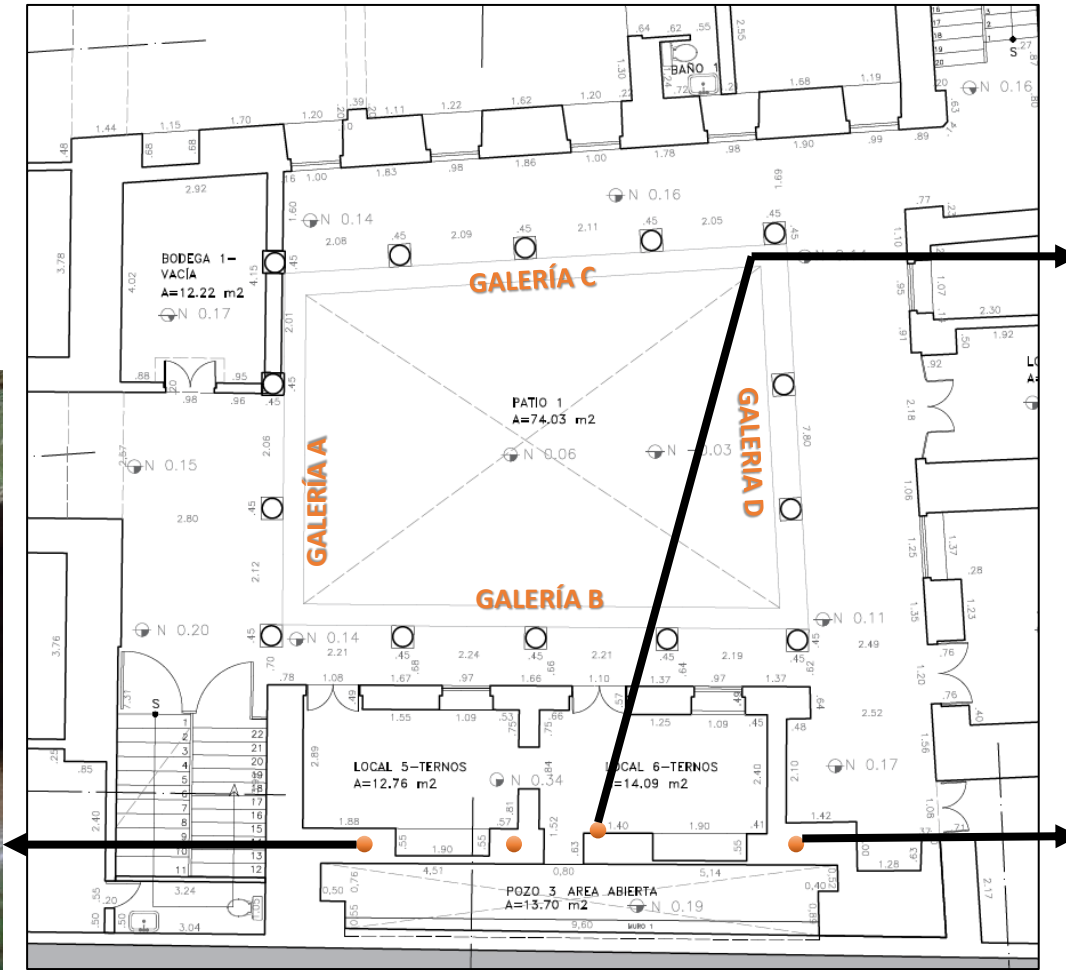
Local 5-Exterior a Pozo 3

Fotografía ampliada de la pared enlucida y la mampostería de ladrillo

● Paredes de ladrillo y mortero de terrocemento

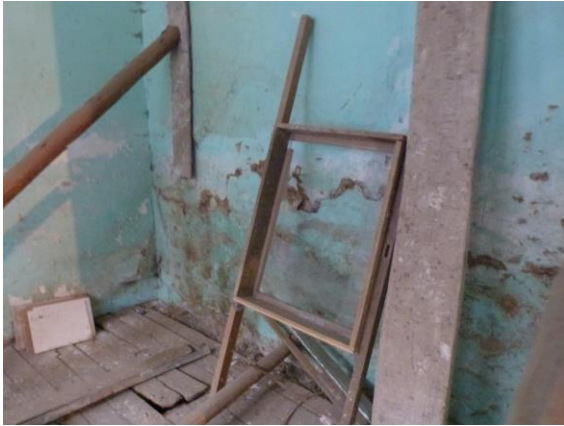
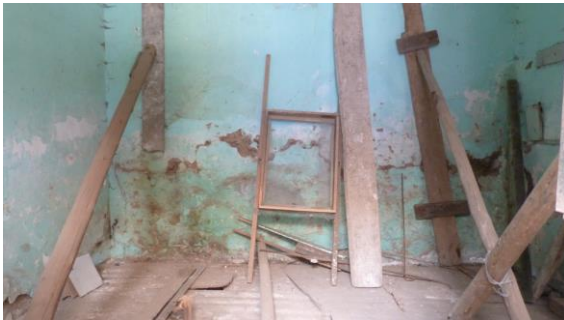
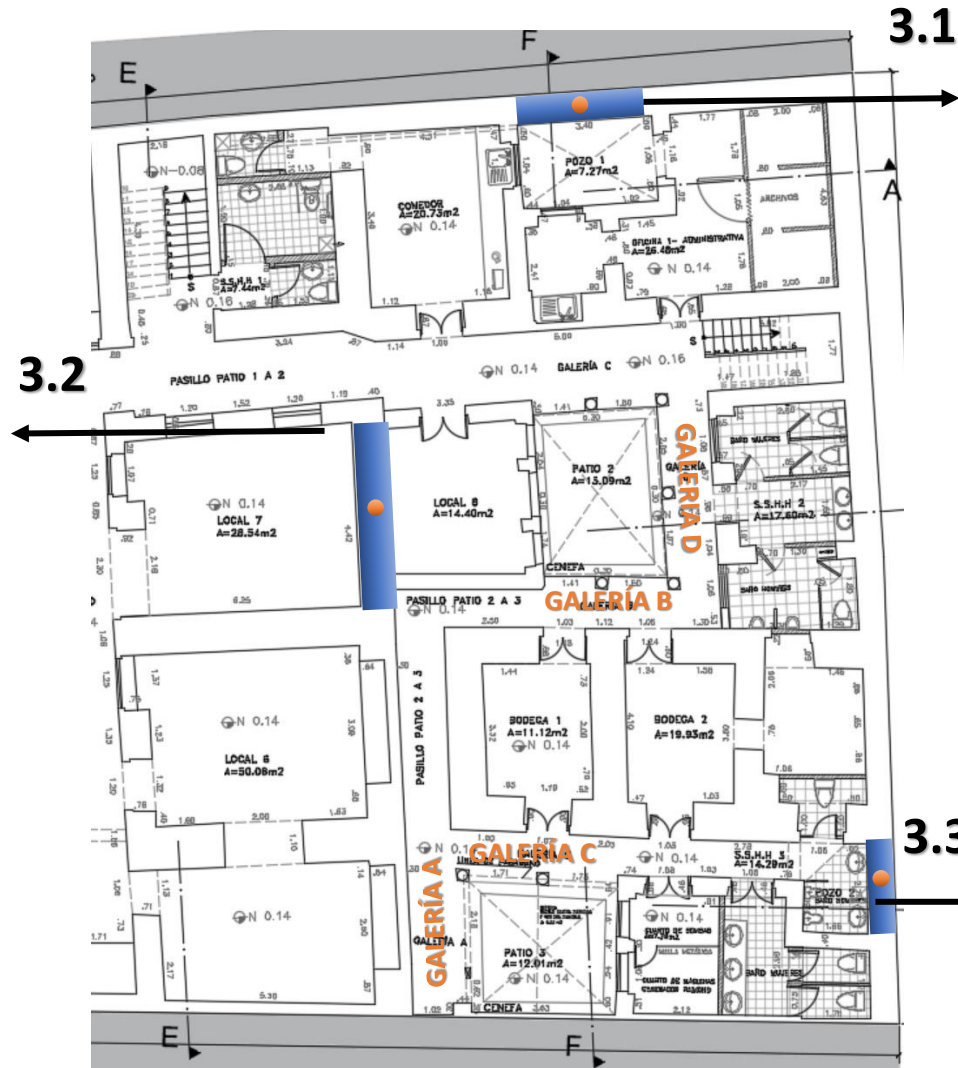
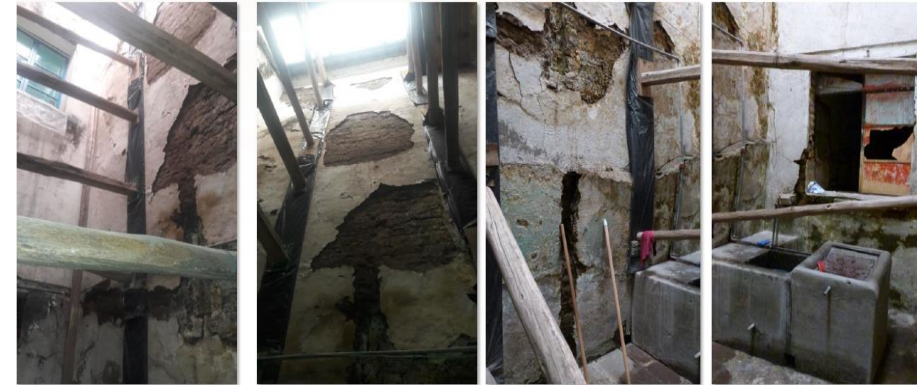
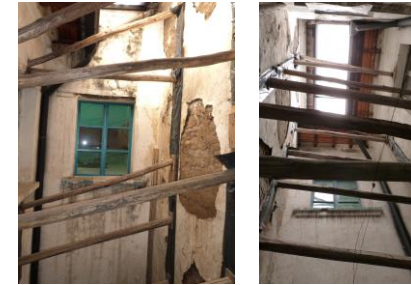
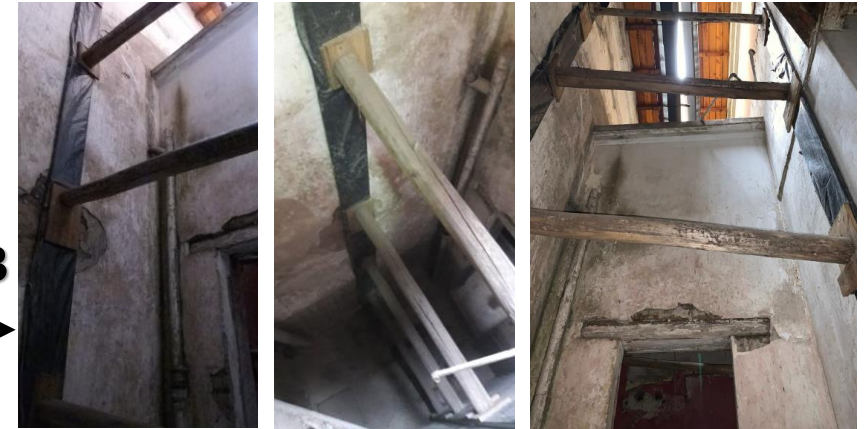
3.1. Pozo de Luz N° 1

3.2. Muro entre locales 7 Y 8

3.3. Pozo de Luz N° 2

- Sustitución de muros en Pozo 1 y Pozo 2 porque tienen debilitamiento estructural. Revisar Planos de Intervención y Propuesta.
- Reconstrucción de dos columnas en la Galería D que da hacia el Patio 1. De esta manera recuperamos la morfología en esta galería, puesto que se busca volver a colocar una cubierta que cubra dicho espacio. Actualmente ese espacio tienen uso de terraza al aire libre, por lo que se busca intervenirlo.

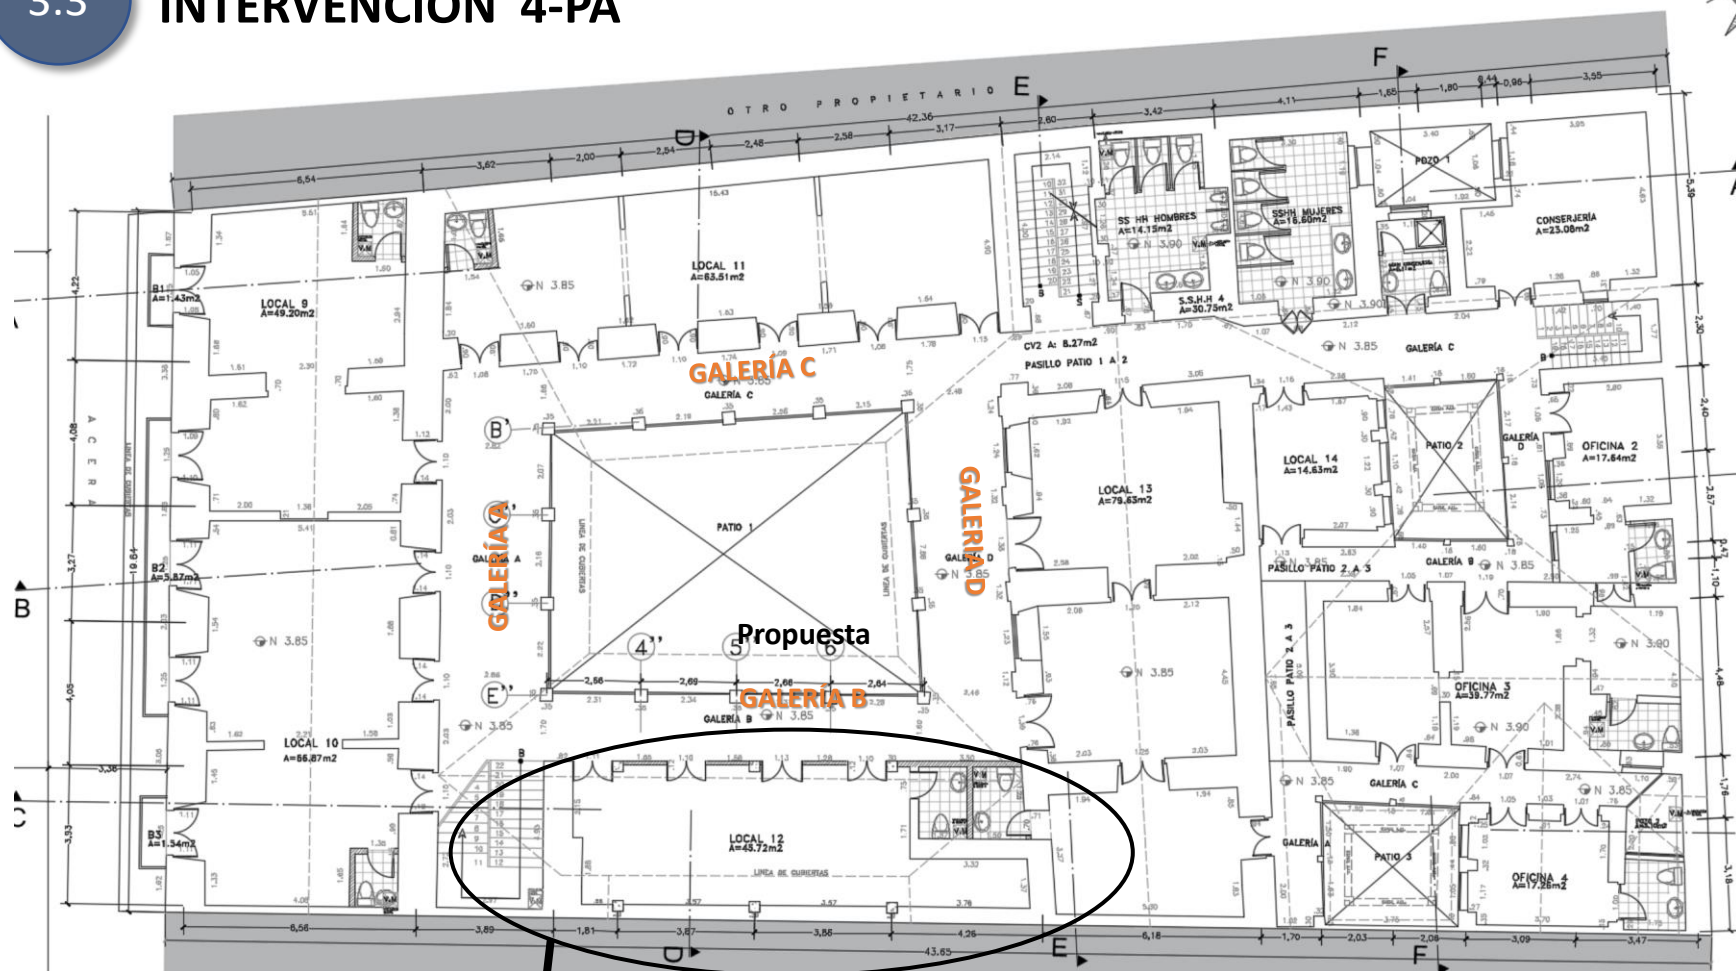
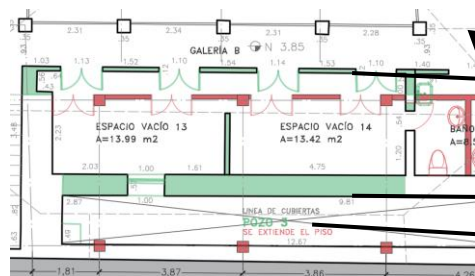
1. Planta Alta- Galería B – Patio 1

1. Pared de gypsum- fachada interior

2. Muro posterior de locales

3. Pozo 3

1. Liberación de la fachada interior de la Galería B a la línea de la grada frente a las columnas de madera.

2. Liberación del muro posterior de los dos locales que dan hacia el Pozo 3 y extender el piso hacia el muro colindante con el vecino.

3. Ampliación de los dos locales hacia el Pozo 3. Así generamos un solo espacio útil para el local comercial.

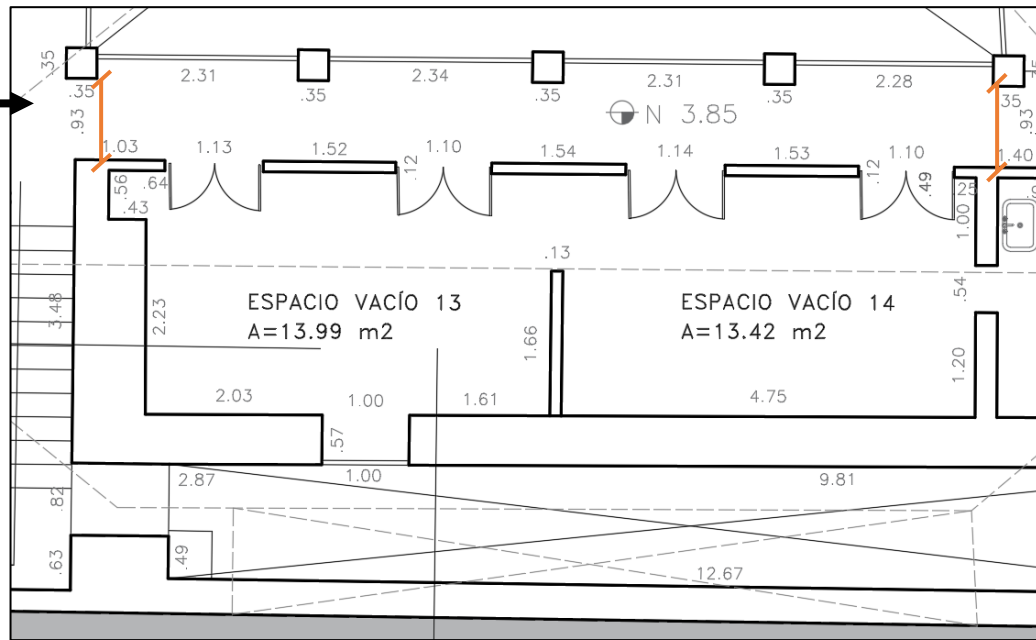
ESTADO ACTUAL

Galería A = 2.82-2.86 m

**Galería B= 0.93 m**

Galería C= 1.66-1.75 m

Galería D= 2.46-2.48 m

**NOTA:** Al liberar los muros posteriores y desplazar las paredes de gypsum, existe un aumento de 0,77 m en la Galería B , de esta manera se logra respetar notablemente la proporción entre las galerías y se consigue mejorar la circulación al local de propuesta.

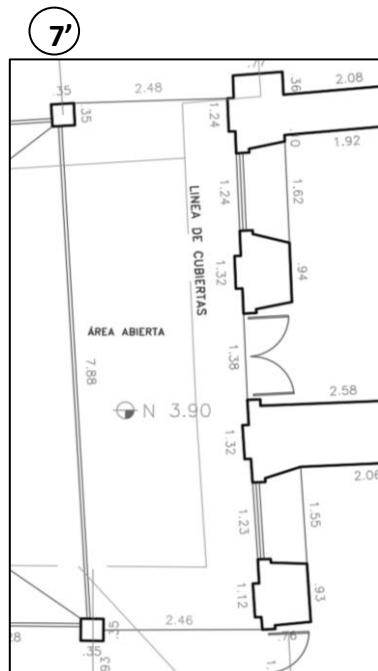
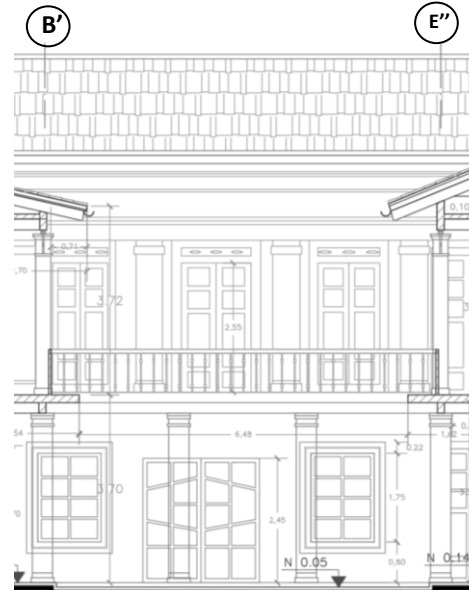
ESTADO ACTUAL

5. Justificación: Actualmente la Galería D se encuentra sin cubierta, por lo que se ha optado por realizar un diseño de cubierta a cuatro aguas que a más de proteger el Patio 1, pueda esta proteger a la Galería D. De esta forma evitamos intervenir en la cubierta de la Galería D que ya se encuentra rehabilitada (Revisar Intervenciones en la Memoria Descriptiva pg.120).

1. Colocación de sobrecubierta provisional de planchas de Zinc en el área de intervención que protegerán contra las inclemencias del tiempo.
2. Se incorporarán dos columnas (A y B) de madera con el fin de conservar y consolidar el mismo diseño de las demás columnas en Planta Alta que rodean al Patio 1, las mismas estarán equidistantes sobre el eje de las columnas de piedra de la Galería D de la Planta Baja.

3. Las columnas (A y B) a integrarse transmitirán toda su carga sobre la viga solera y las columnas de piedra en la Planta Baja que se encuentran en el mismo eje.

4. Sobre las columnas (A y B) se colocará una viga solera de 30 cm x 30 cm entre el eje de las columnas existentes (C''7' y D''7'). Esta viga recibirá las cargas de los parantes y estructura en general de la cubierta propuesta de vidrio natural laminado de 6mm.
