MEMORIA HISTÓRICA

PROYECTO ARQUITECTÓNICO DE REHABILITACIÓN “PAZMIÑO (LOCAL KFC PLAZA SAN FRANCISCO)”

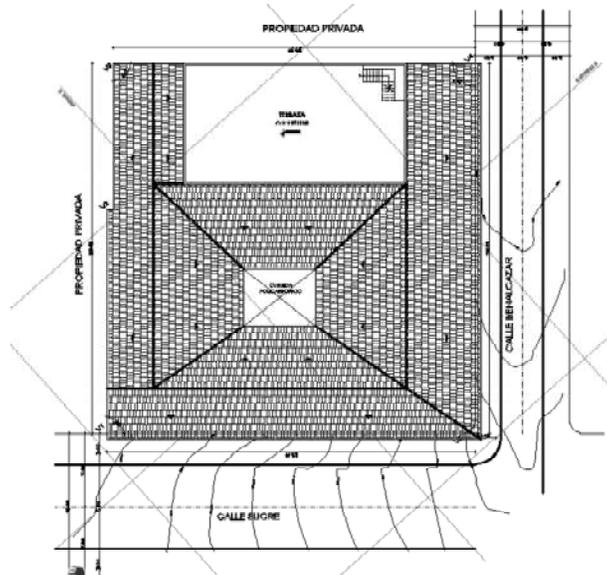
Planta de cubiertas, estado actual, nov. 2022.

Las cubiertas en lo que refiere a la tipología, alturas, pendientes, limatesas limahoyas, mantienen la originalidad del inmueble, excepto el bloque posterior, el cual según su ficha tenía losa con caída, pero actualmente es losa plana, la cual **no supera el porcentaje del 35 %** del área total cubierta, establecido en la norma vigente.

La cubierta del patio central, ha sido rehabilitada y se han reemplazado los elementos metálicos estructurales, por nuevos elementos y de mayor capacidad y rigidez así como sus láminas de policarbonato. Estructuralmente en sectores puntuales ha sido reforzada con elementos de hormigón armado y acero.

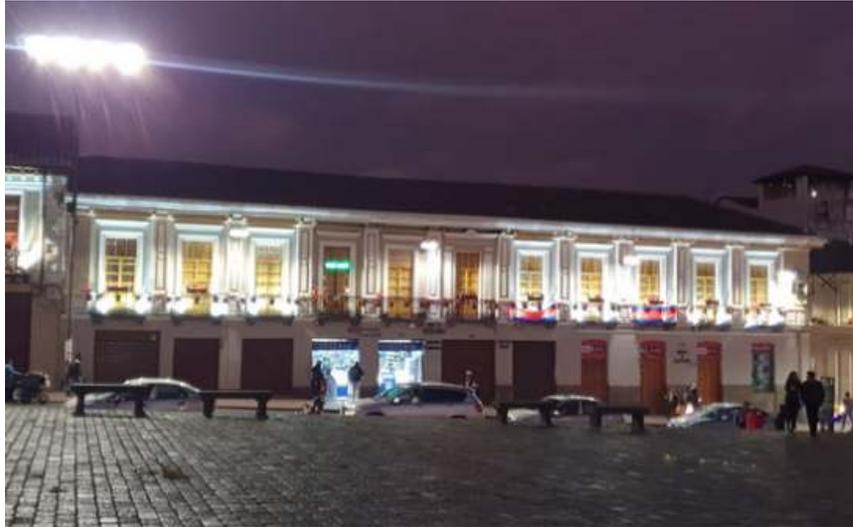
Fachada frontal calle Benalcázar.

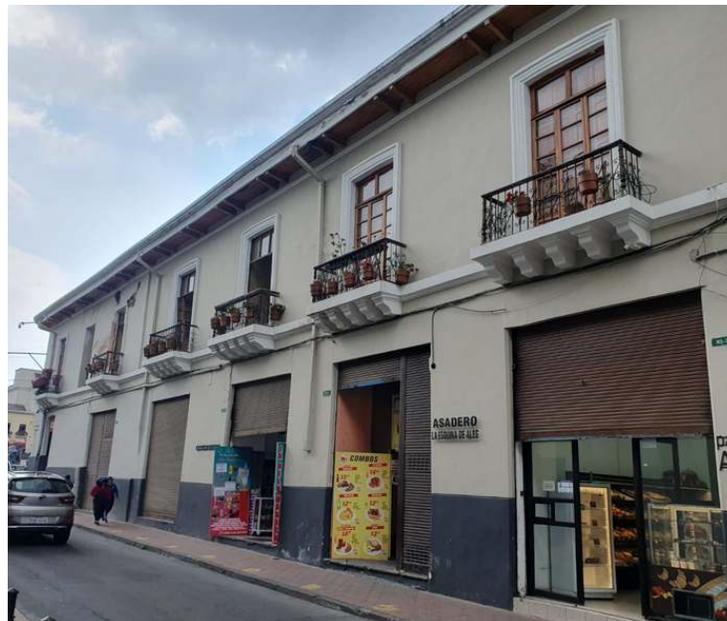
Fachada frontal calle Sucre

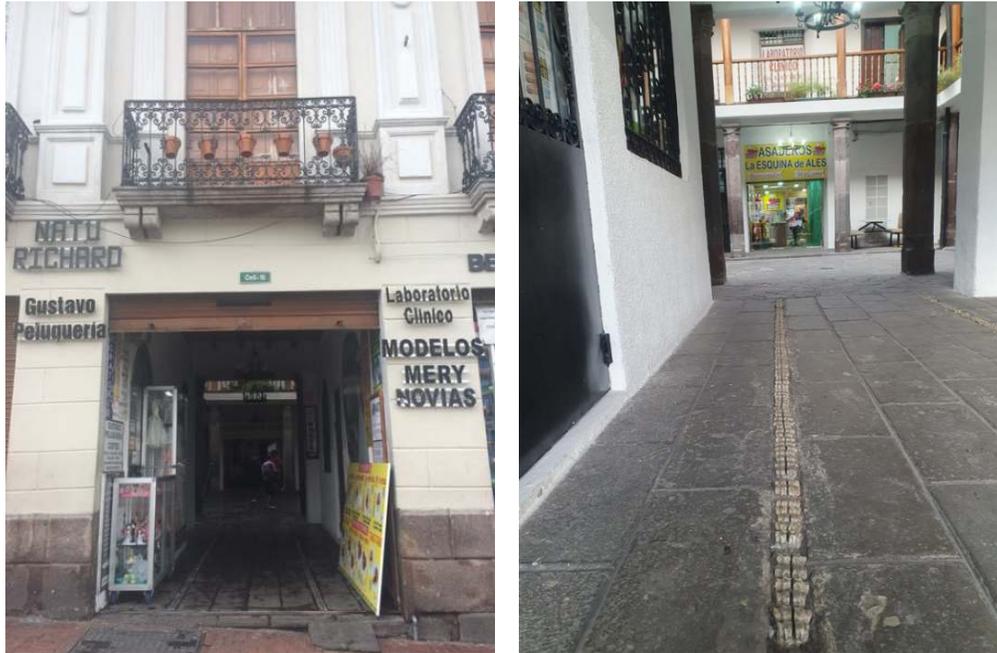
Acceso Principal calle Benalcázar – Pisos con acabados de piedra y elementos de hueso decorativos, tipo cenefas.

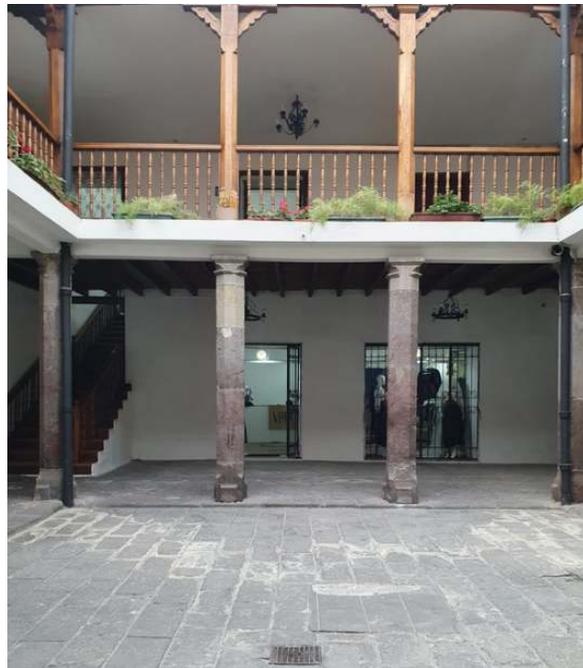
Patio central, pisos con acabados de piedra con columnas de piedra y madera.

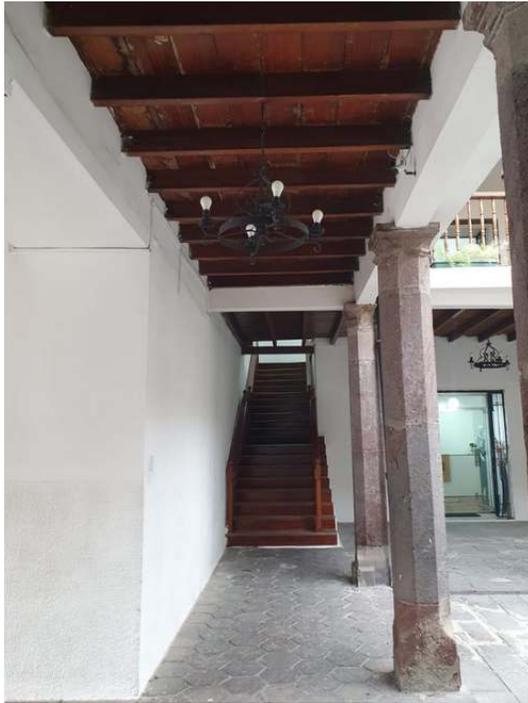
Galerías patio central con vigas y pisos de madera.

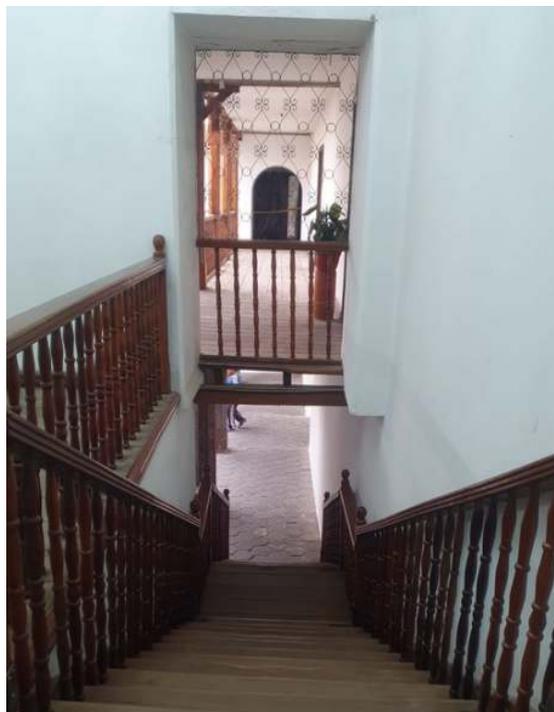
Gradas de acceso a planta alta, originales en madera

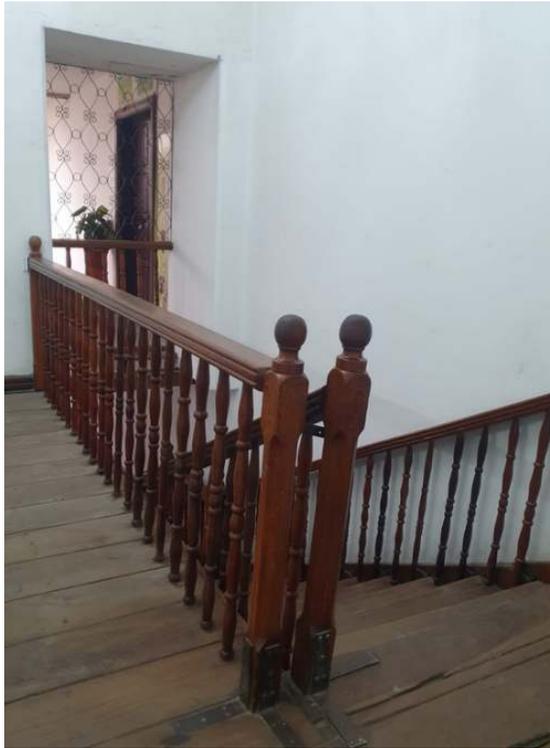
Pasamanos originales en madera.

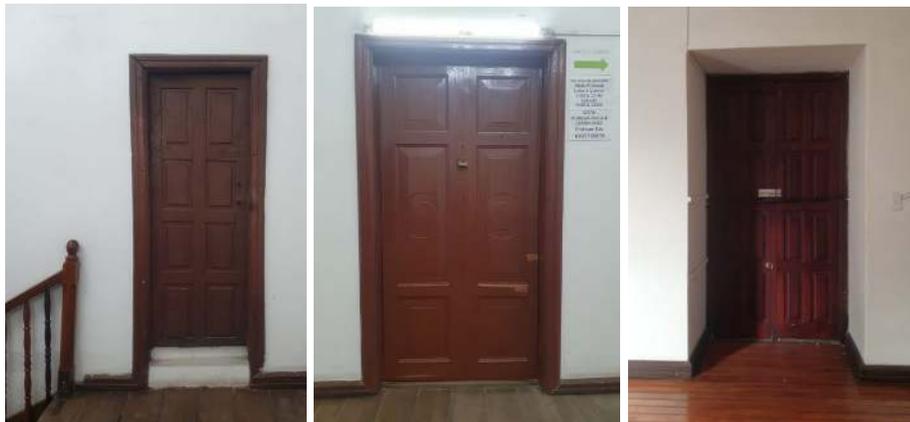
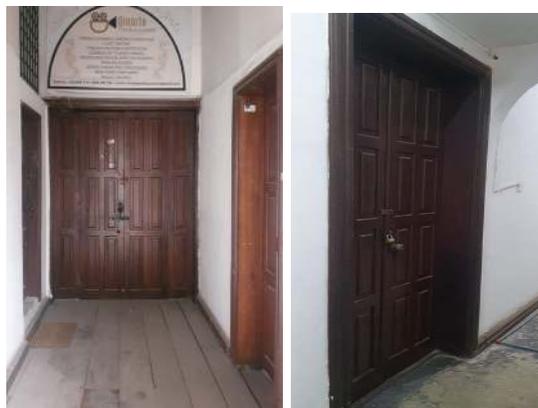
Evidencia de Puertas de madera en buenas condiciones.

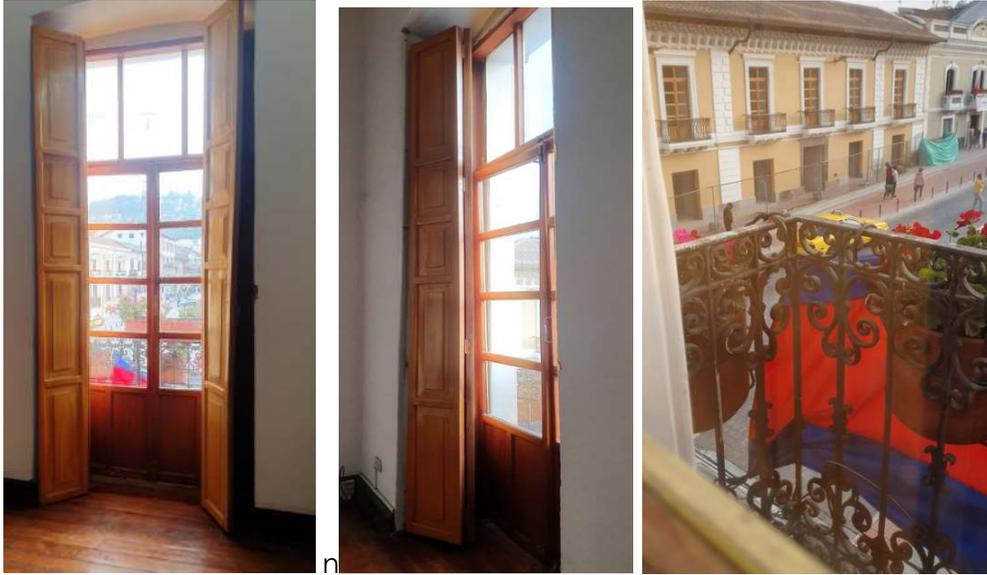
Evidencia de ventanas de madera en buenas condiciones y balcones

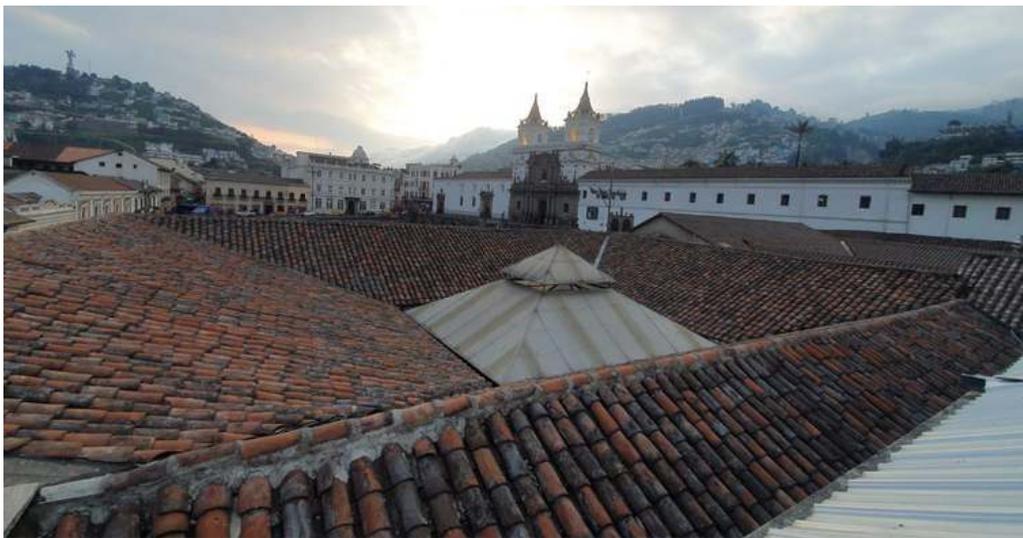
Cubiertas de crujeas y patio central, en buenas condiciones.

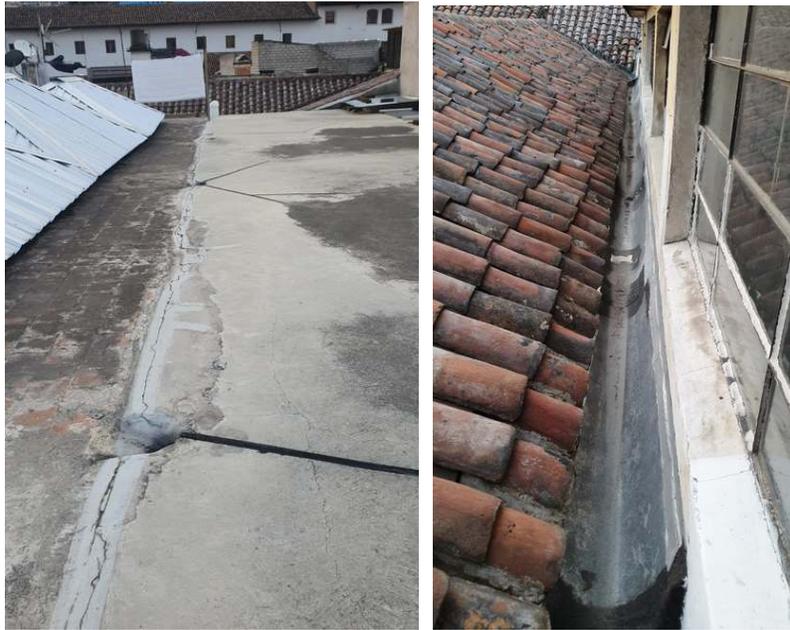
Losa plana, terraza accesible bloque posterior, canales de aguas lluvia
