INFORME DE REUNIÓN ATENCIÓN BARRIOS IRREGULARES

INFORME DE RIESGOS

INFORME TÉCNICO
Evaluación de Riesgo: Solicitud UERB
Fecha de inspección: 24/02/2018

Coordenadas WGS 84/UTM 17S	Administración Zonal	Parroquia	Nombre del barrio
773336; 9973296 2937 m.s.n.m	ELOY ALFARO	CHILIBULO	LA DOLOROSA 2 ETAPA 2

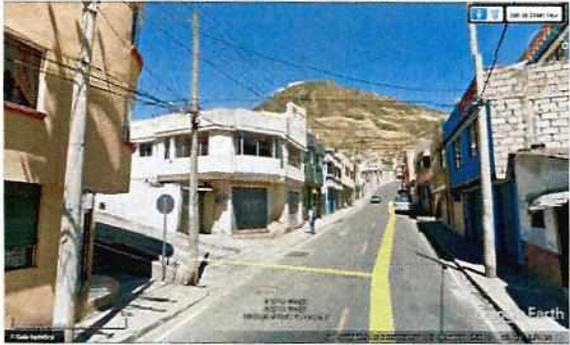
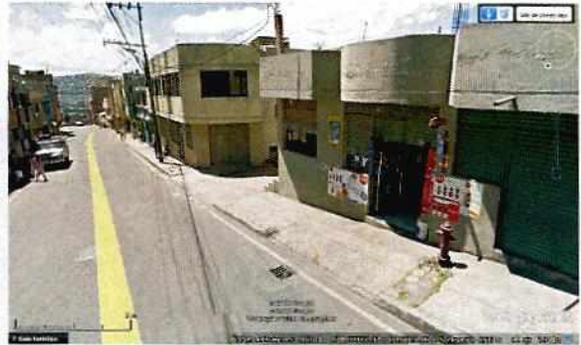
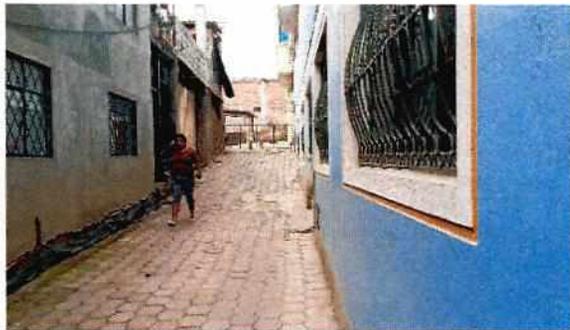
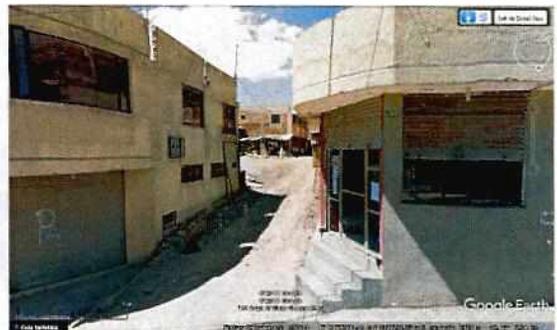
8.1.1 Acceso principal y red vial interna del barrio evaluado

Sistema Vial: El pasaje 1 es de suelo natural afirmado y no cuentan con sistemas de conducción de agua lluvia, por lo que presenta una vulnerabilidad física alta, mientras que el pasaje 2, pasaje Oe10G, son adoquinadas y acceso principal (Calle Chilibulo) es de pavimento flexible, por lo que muestra una vulnerabilidad física baja.

- Se recomienda que mediante mingas comunitarias se implemente mantenimiento de los sumideros de la calle Chilibulo para prevenir obstrucciones y taponamientos que impidan la conducción de la escorrentía pluvial al sistema de alcantarillado existente.
- Los poseionarios/propietarios de los Lotes 2 y 3 deberán implementar la medida de mitigación que sea determinada por un especialista con el respectivo sustento de un estudio geotécnico de estabilidad del talud que considere las características topográficas, mecánicas e hidrogeológicas del terreno como lo establece la Norma Ecuatoriana de Construcción vigente y su respectiva Guía Técnica.

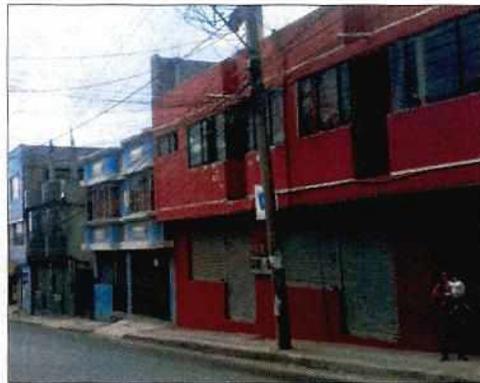
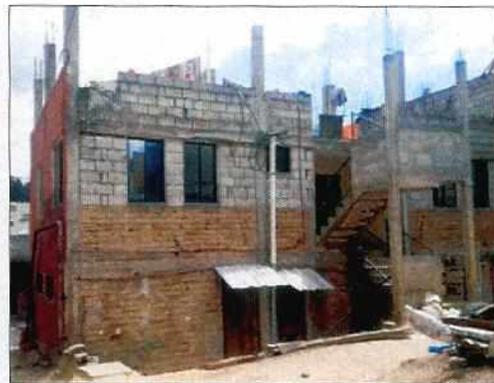
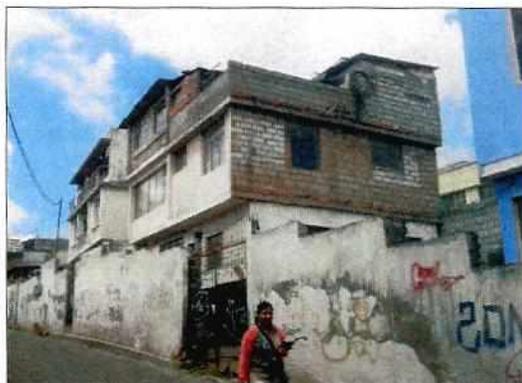
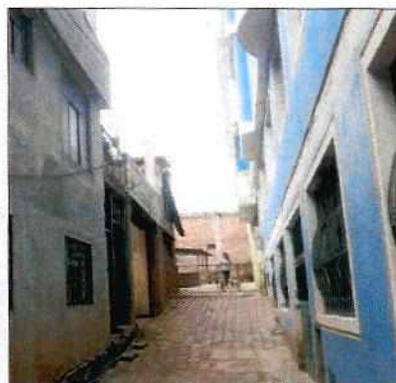
8.1.2 Tipologías y materiales utilizados en las construcciones

<p>bloque/ladrillo fijado con mortero (arena, cemento, agua), estas edificaciones muestran problemas de columna corta, además de porosidad del hormigón y exposición del acero de refuerzo.</p> <p>7. Edificaciones de dos plantas, conformadas con sistemas de pórticos (vigas y columnas) de hormigón armado, losas de hormigón armado, mampostería de bloque/ladrillo fijado con mortero (arena, cemento, agua), sobre la losa existe una construcción menor que consta con bloque trabado y cubierta con correas de madera y planchas de fibrocemento, se identificó además que los elementos de hormigón muestran porosidad del hormigón y exposición del acero.</p> <p>8. Edificaciones de tres plantas, conformadas con sistemas de pórticos (vigas y columnas) de hormigón armado, losas de hormigón armado, mampostería de bloque/ladrillo fijado con mortero (arena, cemento, agua), existen edificaciones que muestran problemas de columna corta, además de porosidad del hormigón y exposición del acero de refuerzo.</p> <p>9. Edificaciones de tres plantas, conformadas con sistemas de pórticos de hormigón armado, entrepisos con losas de hormigón armado, cubierta con correas de madera y planchas de fibrocemento, las paredes son de bloque y ladrillo fijado con mortero.</p> <p>Además se visualizaron construcciones menores formados con puntales de madera como columnas, cubierta con correas de madera y planchas de fibrocemento/zinc; estas construcciones constan en el plano entregado por el barrio, pero debido a que los mismos son usados como bodegas o chancheras no serán parte de este análisis.</p>

- Por eventos sísmicos: Analizando el sistema estructural de las edificaciones, irregularidades en planta y elevación, tipo de mampostería, tipo de cubierta, sistemas de entresijos, número de pisos, año de construcción, estado de conservación de la edificación, el suelo sobre el cual está cimentada la estructura; se estableció las tipologías constructivas indicadas en el ítem *Tipo de Edificaciones* de la Sección 2, corresponde a una vulnerabilidad física como se detalla a continuación:

NIVEL DE VULNERABILIDAD	LOTES
BAJO	- -
MODERADO	2, 8, 10
ALTO	1, 4, 6, 7, 11
MUY ALTO	- -

- Se recomienda que los propietarios y/o poseionarios actuales no construyan más viviendas en el macrolote evaluado, ni aumenten pisos sobre las edificaciones existentes, hasta que el proceso de regularización del asentamiento culmine y se determine su normativa de edificabilidad específica que deberá constar en sus Informes de Regulación Metropolitana individuales, previa emisión de la licencia de construcción de la autoridad competente. Una vez culminado el proceso de regularización del suelo para el AHHYC "La Dolorosa 2 Etapa 2", se deberá contratar un estudio geotécnico del suelo para conocer parámetros mecánicos que permitan diseñar y construir las futuras viviendas según la Norma Ecuatoriana de Construcción vigente.

- Posterior a la regularización del AHHYC "La Dolorosa 2 Etapa 2", las edificaciones en proceso de construcción, aumento en planta o elevación y demás edificaciones dentro del área en análisis, que no dispongan de un diseño estructural o algún tipo de asesoría técnica, los propietarios deberán contratar a un especialista (Ingeniero/a Civil), para que realice evaluaciones estructurales de las viviendas y proponga alternativas de reparación y/o reforzamiento estructural en caso de ameritarlo.

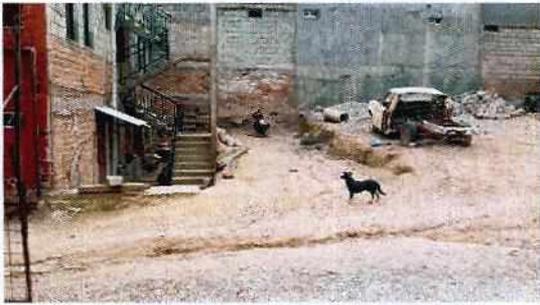
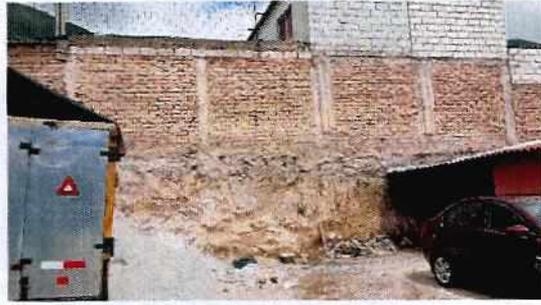
8.1.3 Cortes de terreno internos

Localmente, "Dolorosa 2-Etapa 2" es un asentamiento altamente consolidado, cuenta con servicios básicos como alcantarillado (pluvial y sanitario), la calle principal (Chilibulo) es asfaltada con sumideros para la escorrentía pluvial, los pasajes internos son adoquinados. En los Lotes No. 2 y 3 se observó que en el lindero Noroccidental con una propiedad particular, existe un talud de ~2,0 metros de altura desprotegido y como producto de la excavación quedaron expuestas las bases del cerramiento; en el Lote No. 6 existen pequeños cortes en el suelo a manera de gradas de alturas menores que 1,0 metro.

Por movimientos en masa: existe exposición en los Lotes No. 2 y 3 ante potenciales colapsos del talud colindante a la vivienda del Lote No. 2.

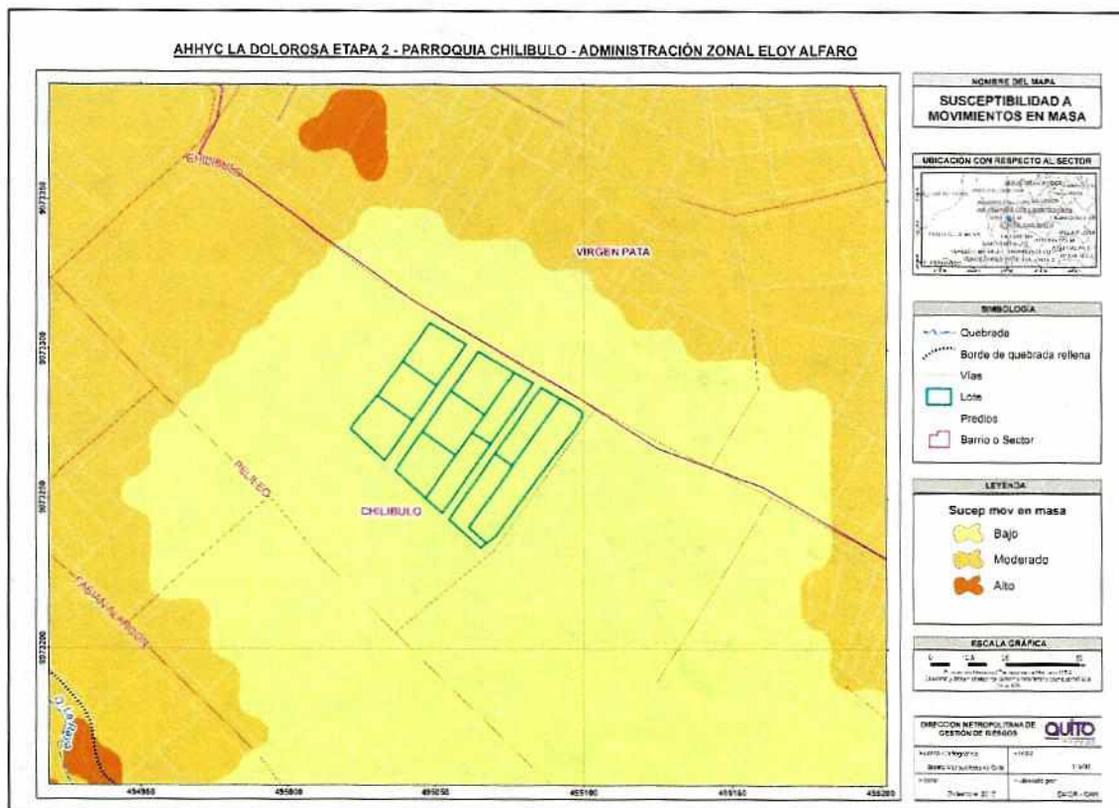
8.2.2 Susceptibilidad a Movimientos en Masa

Según lo descrito anteriormente, se considera que existe **Amenaza Baja por Movimientos en Masa** en el AHHC denominado "La Dolorosa 2 Etapa 2".
