Referencia: GDOC-2016-075033

En atención al oficio N° 371-UERB-2016 del AHHYC del 07 de abril del 2016; remito para su conocimiento y fines pertinentes el Informe Técnico N°079-AT-DMGR-2016; elaborado por esta Dirección y que contiene la **Evaluación de la Condición de Riesgo** del sector denominado:

INFORME TÉCNICO
Evaluación de Riesgo: Solicitud UERB
Fecha de inspección: 19/05/2016

INFORME TÉCNICO CABIDAS, LINDEROS, COORDENADAS N° 100 - AHH 2016

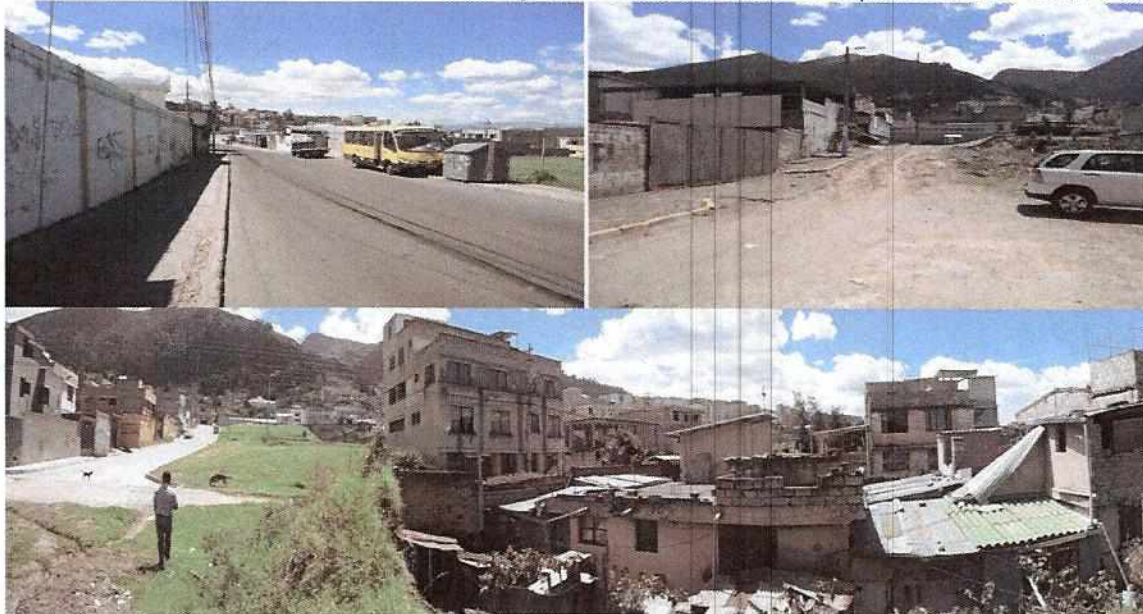
8.1.1 Entrada al AHHYC Comité Promejoras Santa Cecilia, Parroquia Belisario Quevedo

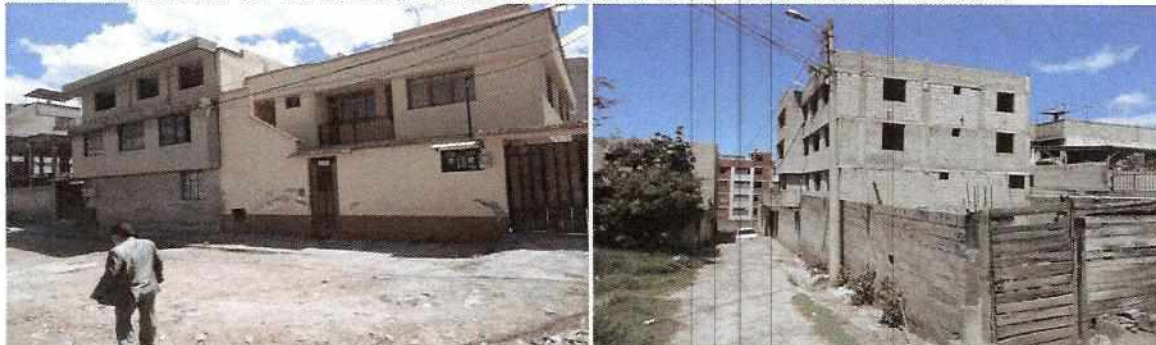
Edificación: De acuerdo a la observación de campo, alrededor del 50% de las construcciones presentan una **Vulnerabilidad Media** por estar construidas artesanalmente y sin normas técnicas.

8.1.2 Materiales de las edificaciones construidas alrededor del area en estudio.

- Para reducir el riesgo sísmico se tiene que tomar en cuenta la calidad constructiva de las viviendas y el tipo de suelo. Las futuras edificaciones deberán ser construidas siguiendo la guía técnica de la Norma Ecuatoriana de la Construcción (NEC-11), sobretodo, lo que se refiere a diseños estructurales sismo-resistentes, para lo cual la Agencia Metropolitana de Control deberá hacer cumplir esta disposición. Para las edificaciones actuales, sus propietarios deberían contratar a

un especialista (Ing. Civil Estructuralista o Estructural) para que evalúe el estado actual de las construcciones y para que proponga un sistema de reforzamiento estructural en el caso de que alguna (s) vivienda (s) lo amerite (n).

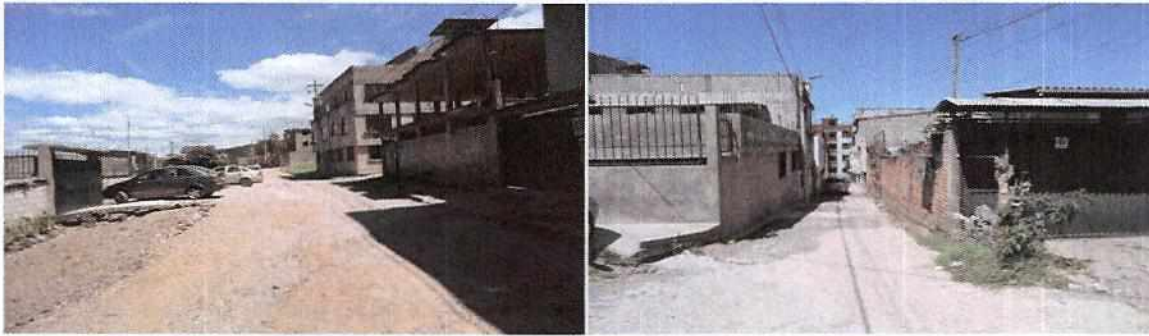
8.1.3 Servicios basicos en el sector existentes

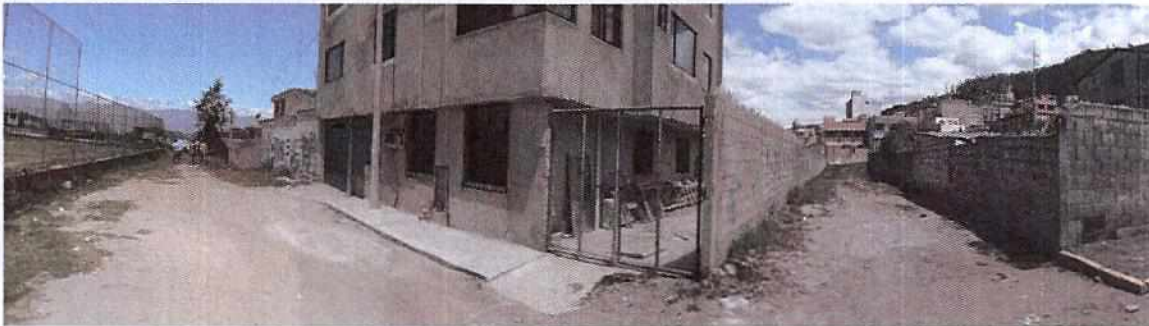
8.1.4 Pendiente del sector y uso del suelo (construcción y cortes del terreno)

- Coordinar con la **EPMMOP** para concluir o mejorar el trazado vial interno, asegurando su estabilidad, y de los taludes generados en los cortes efectuados para la apertura de las calles y espacios; y considerar el criterio técnico de la **EPMAPS** para que implemente el sistema de alcantarillado pluvial y sanitario que evite la erosión del suelo en los pasajes.
- Realizar inspecciones en los predios que están siendo invadidos por los moradores con cultivos de ciclo corto los mismos que son espacios de área verde recreativa y parte del parque del barrio conforme se detalla en el anexo 8.5.

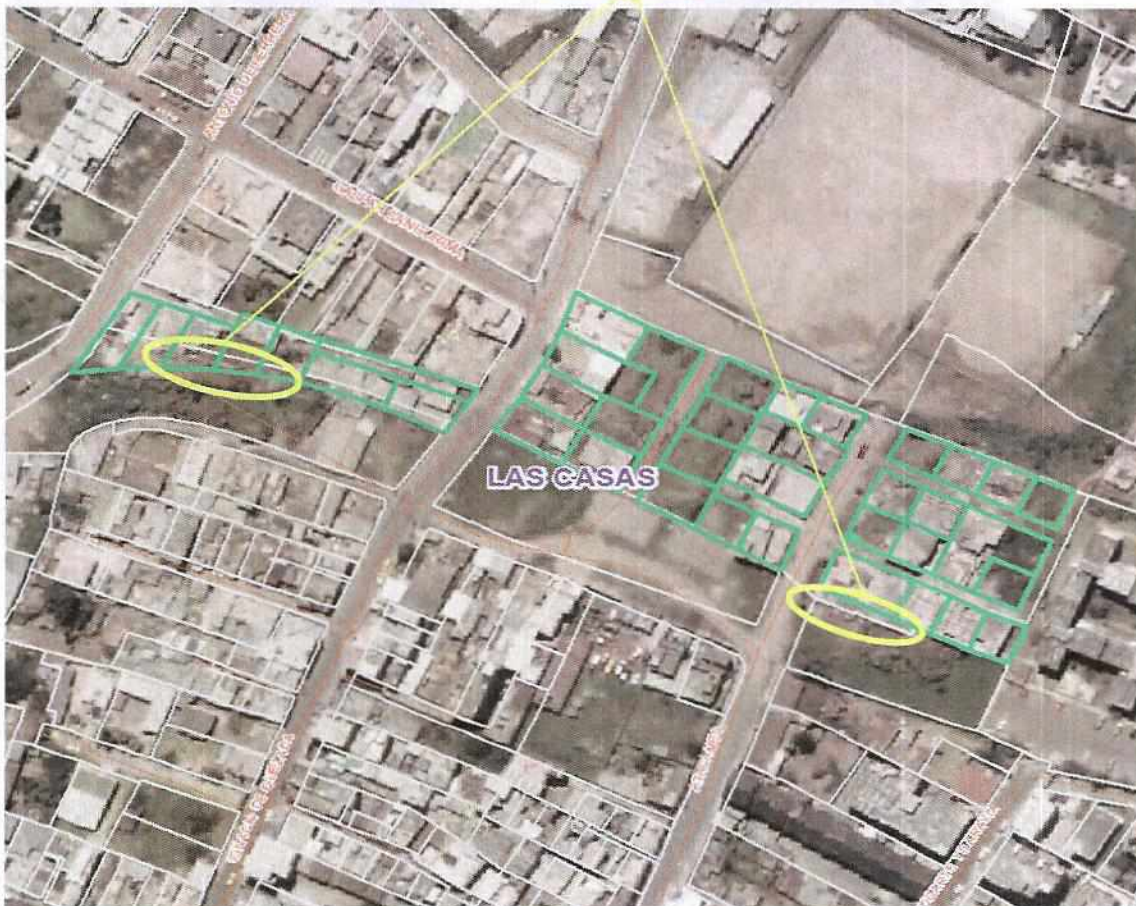
Espacios invadidos

8.1.5 Espacios municipales que estan siendo invadidos por los moradores con cultivos de ciclo corto.

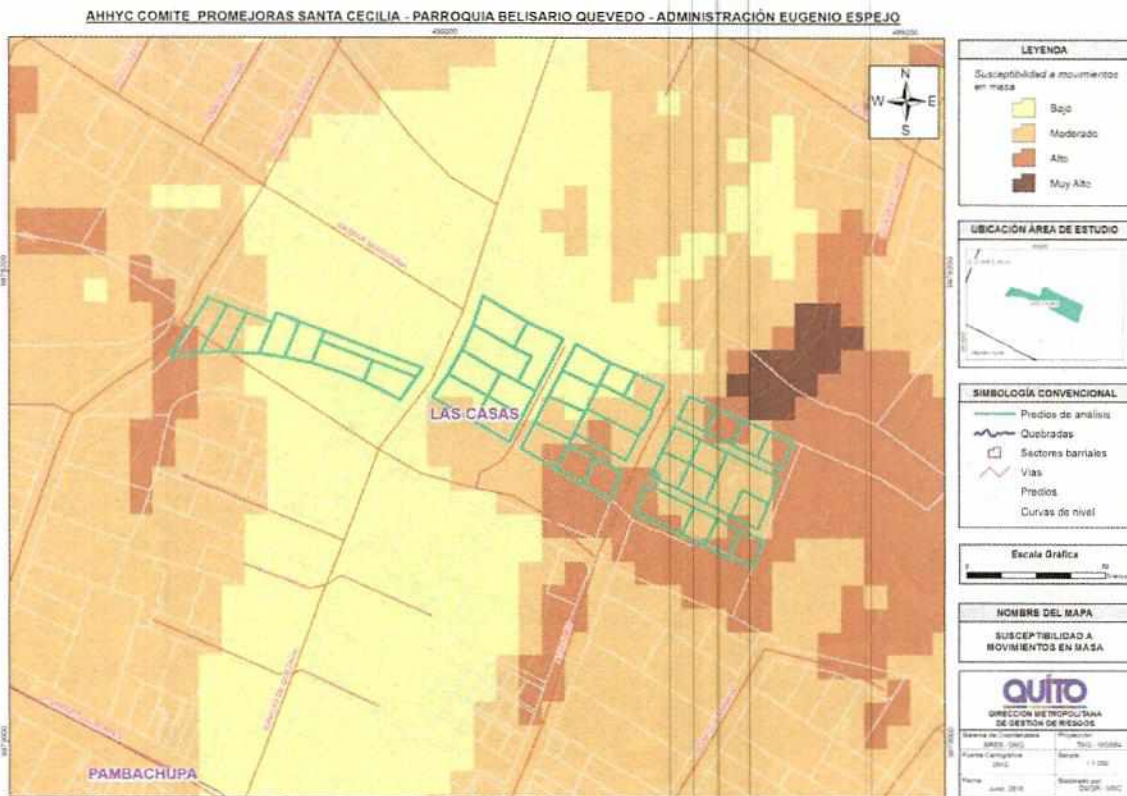
8.2.2 Susceptibilidad a Movimientos en Masa

Según la cobertura disponible en la DMGR, el sector barrial evaluado se ubica sobre una zona que presenta un valor de **susceptibilidad de movimientos en masa Bajo (50%), Moderado (40%) y Alto (10%)** distribuido por toda la zona de estudio. Así mismo, la estabilidad geomorfológica que presenta es **50% Favorable y el 50% Desfavorable**; de acuerdo a lo cartografiado hasta el momento en esta zona del DMQ.
