INFORME SOCIO - ORGANIZATIVO
N° 028 - UERB-OC-2017

1.- IDENTIFICACIÓN DEL BARRIO:			
NOMBRE DEL AHHC:		COMITÉ PRO MEJORAS DEL BARRIO VISTA HERMOSA DE CHECA	
Administración Zonal:	TUMBACO	Parroquia:	CHECA
Años de Asentamiento:	7	Organización social:	COMITÉ PRO MEJORAS
No. de propietarios:	67	Población beneficiaria:	268

INFORME TÉCNICO N° 17-UERB-OC-2017

INFORME TÉCNICO
Evaluación de Riesgo: Solicitud UERB
Fecha de inspección: 05/12/2017

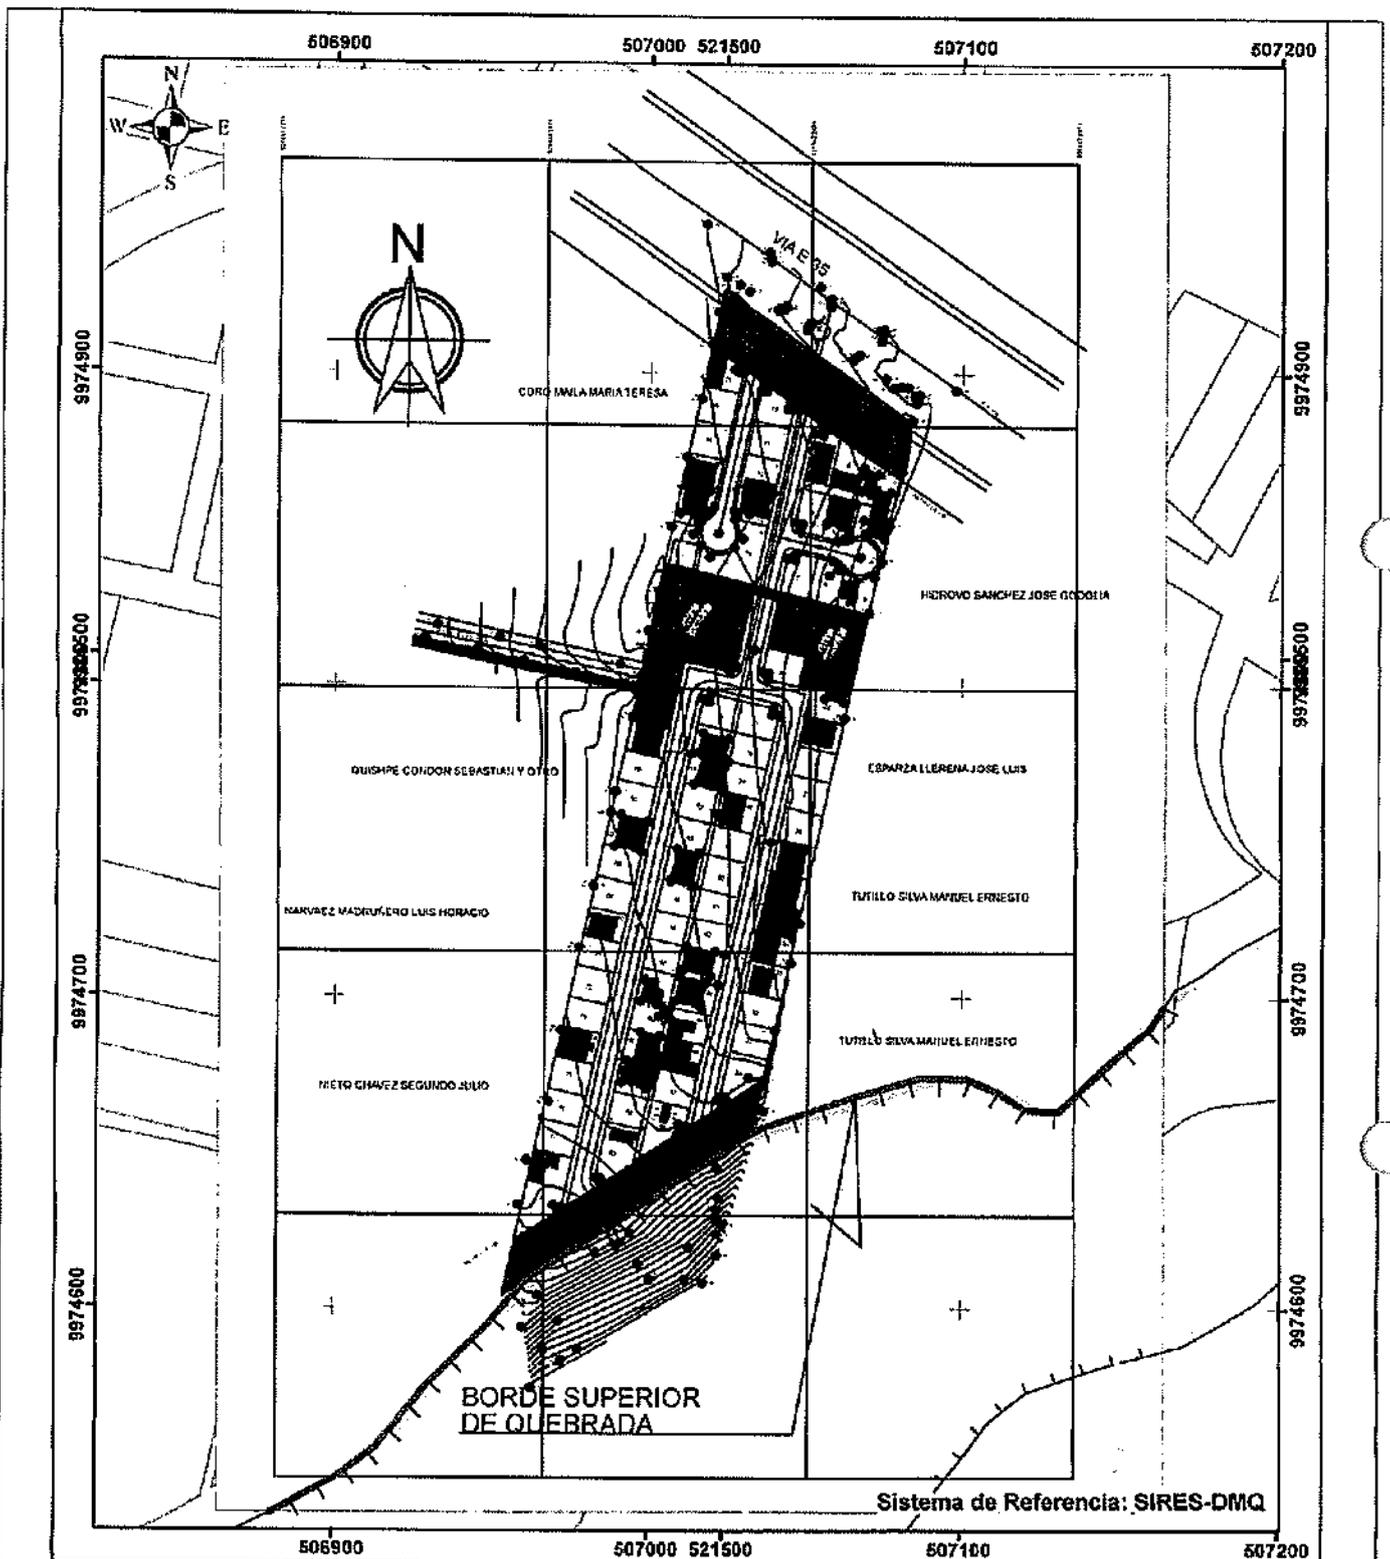
Esta Dependencia determina que en base a la imagen satelital, al levantamiento topografico, a, la Foto Aérea 2298, Línea 143 del año 2010, se certifica el borde superior de quebrada, el que se implanta en Formato A-4 que se adjunta, como también el archivo digital que se encuentra en \\172.20.25.174/ certificación accidentes geográficos 2017/ asentamientos humanos de hecho/ memo 0307-ahh/.

El borde superior de quebrada tiene un ángulo de inclinación de 50°. Para que se proceda según Ordenanza Metropolitana N°172, sancionada el 30 de diciembre del 2011, en su sección tercera, parágrafo 1, arts.116- 117-118-y al registro oficial N° 303 del 19 de octubre del 2010, Art. 417. literal d y Ordenanza Metropolitana reformada N° 432, sancionada el 20 de septiembre del 2013.

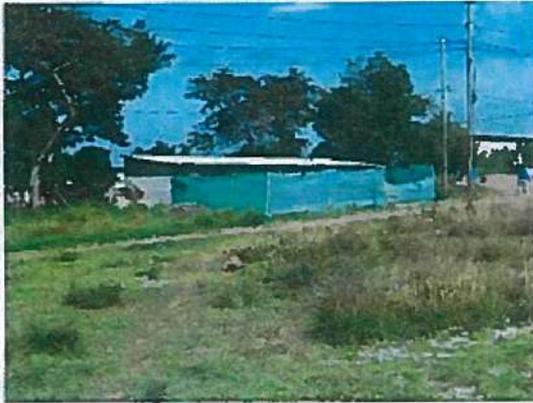
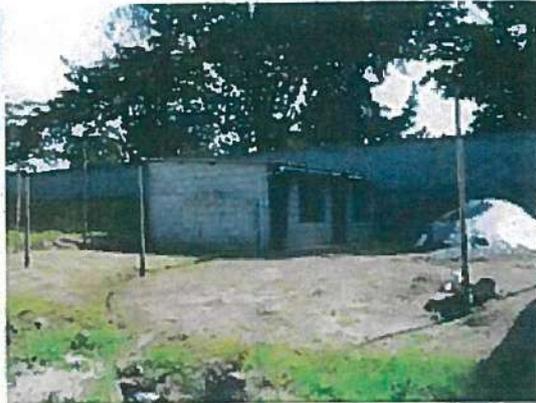
8.1.5 Edificaciones construidas dentro del area en análisis.

- Por eventos sísmicos: Considerando el sistema estructural de las edificaciones, irregularidades en planta y elevación, tipo de mampostería, tipo de cubierta, sistemas de entresijos, número de pisos, año de construcción, estado de conservación de la edificación, el suelo sobre el cual está cimentada la estructura; las edificaciones mencionadas en los numerales 3, 4, 5 del ítem Tipo de Edificaciones, corresponde a una vulnerabilidad física baja, las del literal 2, 6, 7 una vulnerabilidad física moderada y las del literal 1 una vulnerabilidad física alta.

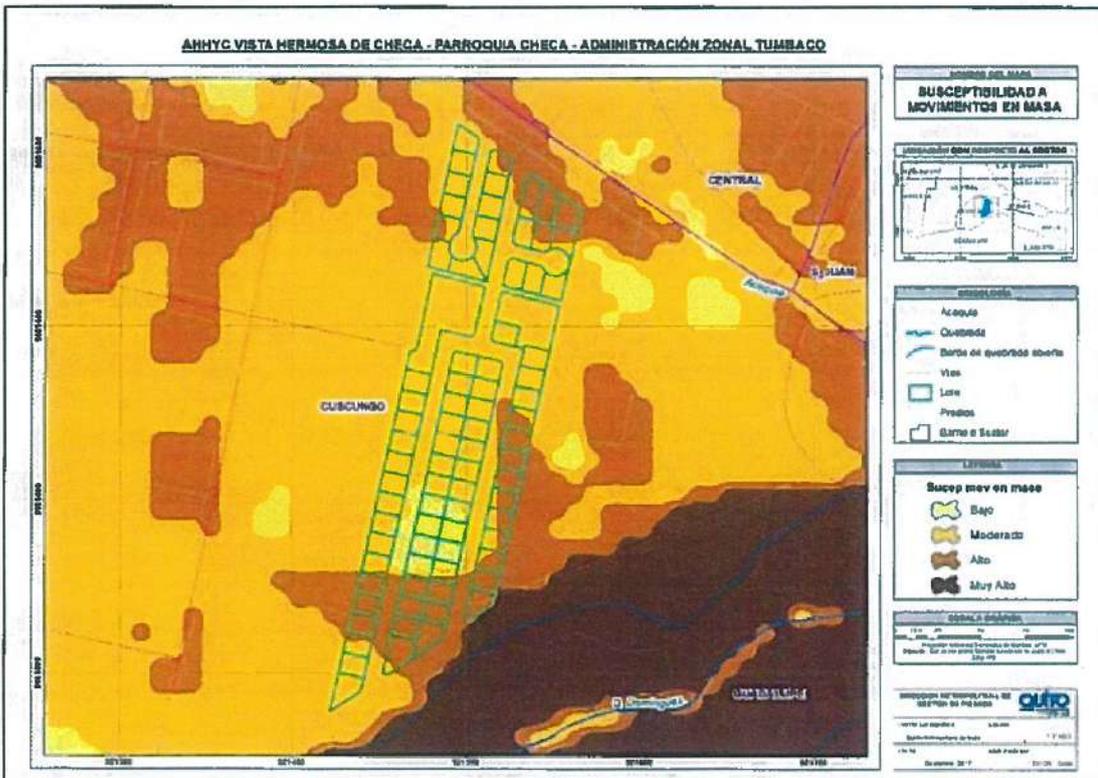
8.2.2 Susceptibilidad a Movimientos en Masa

Por lo expuesto anteriormente se considera que la Amenaza por Movimientos en Masa es Baja en el AHHYC "Vista Hermosa de Checa".
