INFORME SOCIO - ORGANIZATIVO DEL ASENTAMIENTO HUMANO DE HECHO Y CONSOLIDADO "CHAUPIMOLINO III"

N° 12-UERB-OC-2017

INFORME DE RIESGOS

INFORME TÉCNICO
 Evaluación de Riesgo: Solicitud UERB
 Fecha de inspección: 04/12/2017

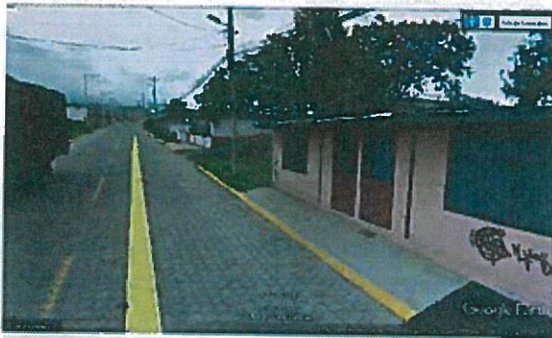
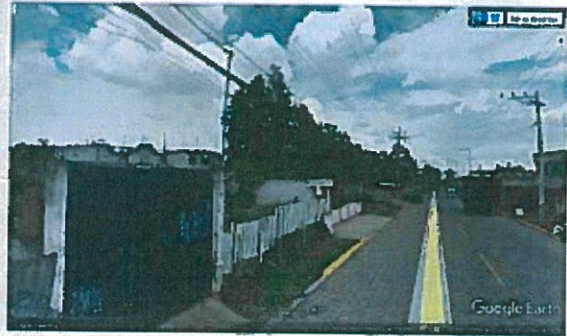
8.1.1 Ingreso al asentamiento humano "Chaupi Molino III Etapa"

Sistema Vial: El acceso al barrio es adoquinado, y los pasajes interiores de suelo natural afirmado, no cuenta con sistemas de conducción de aguas lluvias, por lo que se considera una vulnerabilidad alta.

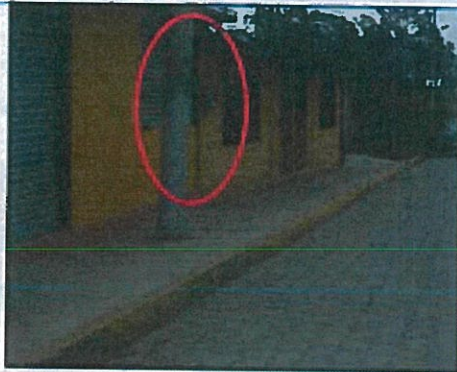
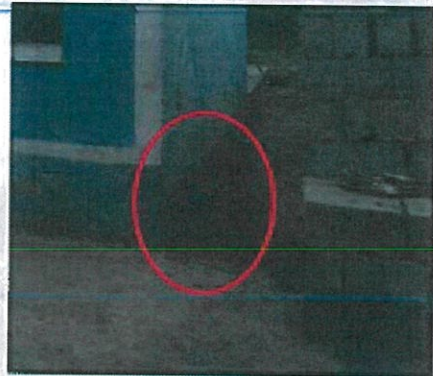
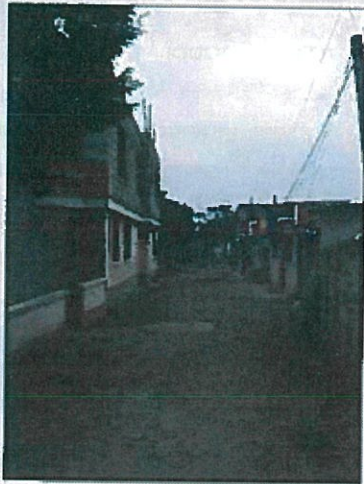
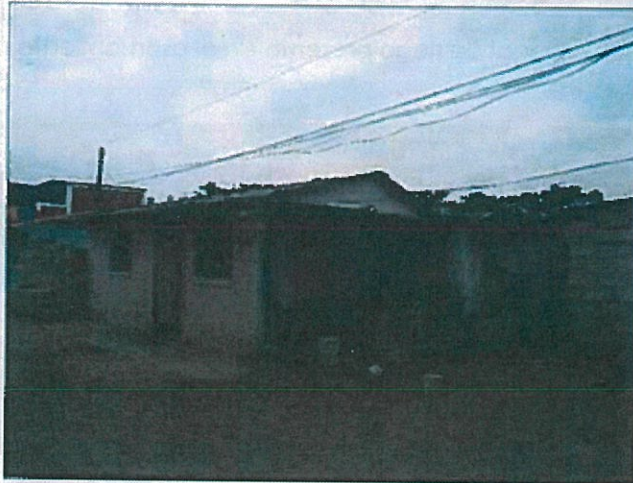
8.1.2 Servicios básicos existentes en el sector

La población en términos generales no tiene acceso a educación superior y sus ingresos no superan 1.6RUB para suplir las necesidades básicas de cada familia; adicionalmente la cobertura de los servicios públicos es parcial ya que poseen sistemas de distribución de energía eléctrica, agua potable, servicio de recolección de basura, teléfono fijo, careciendo únicamente y parcialmente del servicio de alcantarillado.

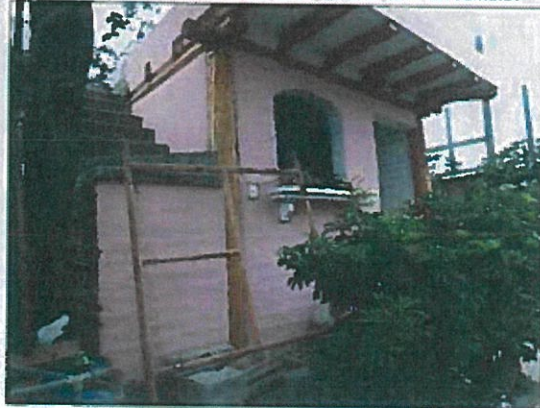
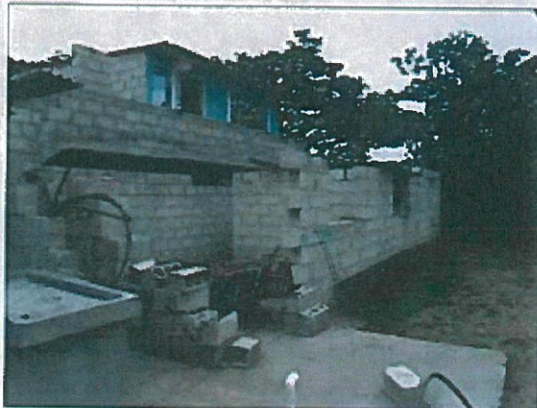
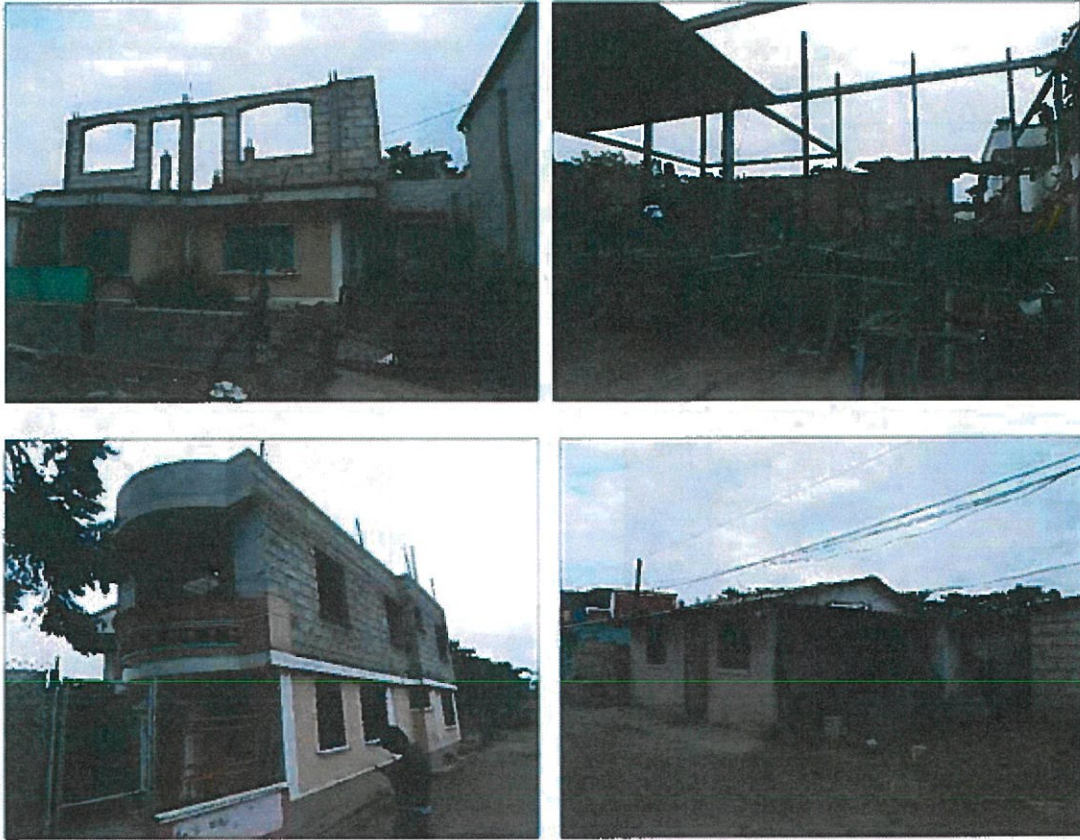
8.1.3 Edificaciones del área en análisis:

- Por eventos sísmicos: Analizando el sistema estructural de las edificaciones, irregularidades en planta y elevación, tipo de mampostería, tipo de cubierta, sistemas de entresijos, número de pisos, año de construcción, estado de conservación de la edificación, el suelo sobre el cual está cimentada la estructura; se estableció que las edificaciones mencionadas en los numerales 6, 8, 9, 10 del ítem *Tipo de Edificaciones* de la Sección 2, corresponde a una vulnerabilidad física moderada; y, las edificaciones de los literales 1, 2, 3, 4, 5, 7, 11, 12 una vulnerabilidad física alta.

- Por eventos volcánicos: Analizando el tipo de cubierta, número de pisos, material de paredes, sistema estructural, estado de conservación, año de construcción; las edificaciones indicadas en los numerales 6, 7, 8, 9, 10 del ítem *Tipo de Edificaciones* de la Sección 2, corresponde a una vulnerabilidad física baja, las edificaciones de los literales 11, 12 una vulnerabilidad física

moderada; y, las edificaciones de los literales 1, 2, 3, 4, 5 una vulnerabilidad física alta.

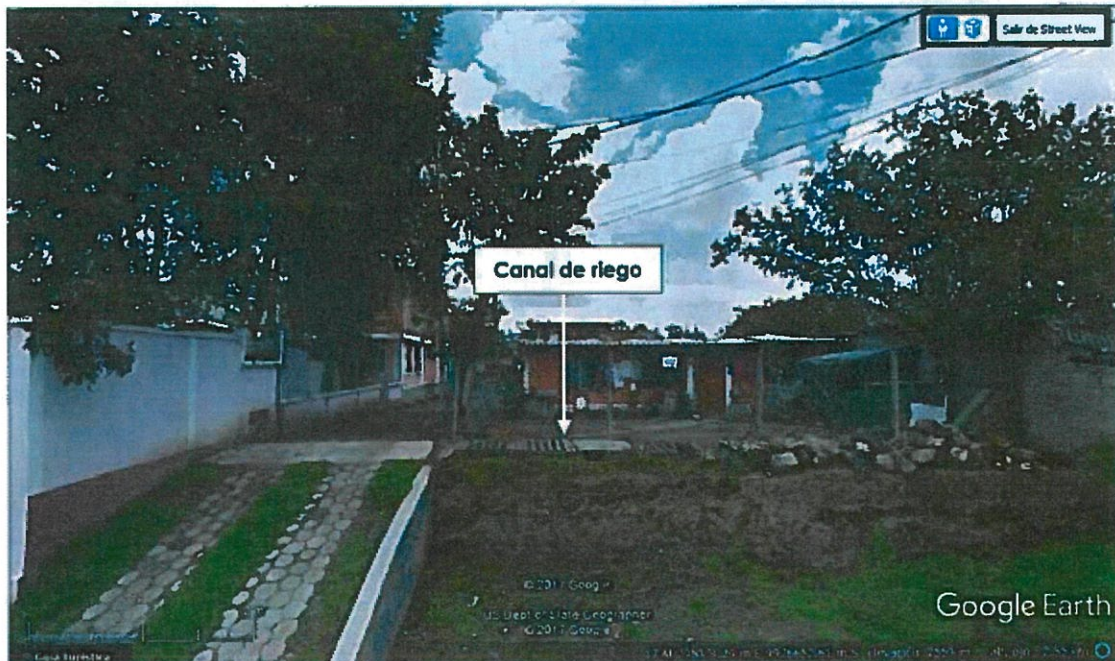
8.1.4 Canal de riego presente en el asentamiento humano "Chaupi Molino 3"

Nota: Al existir edificaciones colindantes con un canal de riego, especialmente de los lotes 7, 8 estas pueden presentar afectaciones como problemas de humedad, y en el caso de un desbordamiento, de acuerdo al volumen, las edificaciones podrían inundarse.

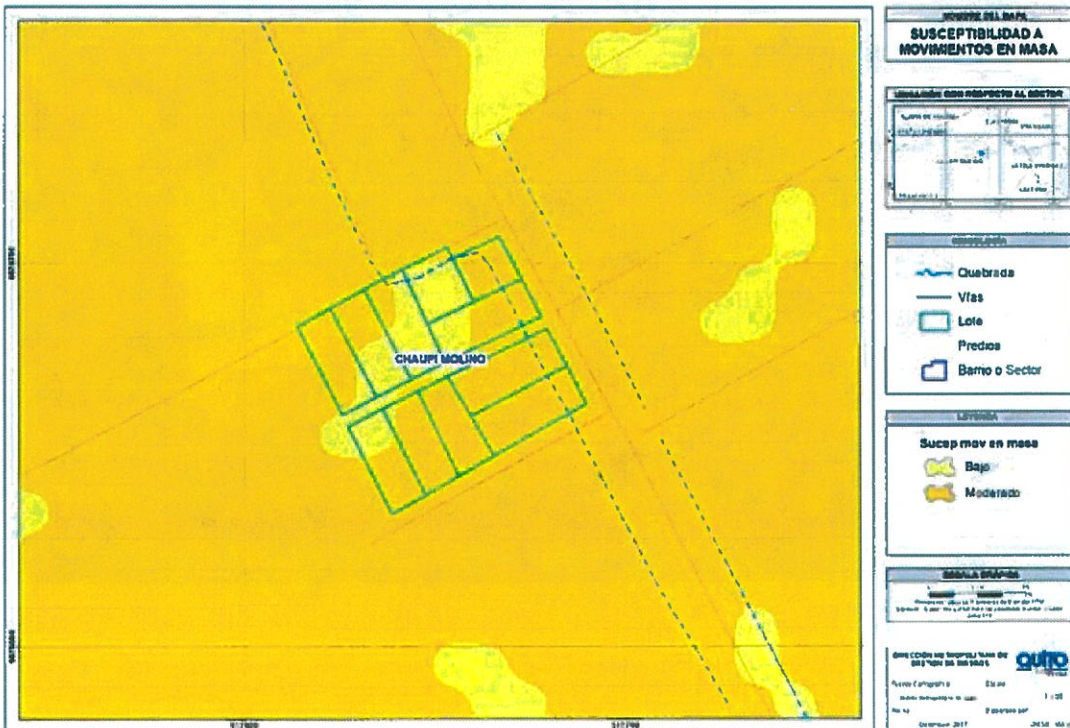
8.2.2 Susceptibilidad a Movimientos en Masa

Según la cartografía temática disponible en la DMGR, el sector barrial evaluado se ubica sobre una zona mayormente de moderada susceptibilidad ante movimientos en masa (de tipo deslizamientos) en su totalidad. Así mismo, la estabilidad geomorfológica que presenta es Favorable en todo el macrolote. Con esta información se considera que la **Amenaza por Movimientos en Masa es Moderada**, en el AHHYC "Chaupi Molino III".
