**INFORME LEGAL REFERENTE AL
ASENTAMIENTO HUMANO DE HECHO Y CONSOLIDADO DE INTERÉS SOCIAL
DENOMINADO "HOSPITAL DEL SUR"**

Asunto: Alcance y criterio de Informe de Riesgos del AHHYC "Hospital del Sur"

INFORME TÉCNICO
Evaluación de Riesgo: Solicitud UERB
Fecha de inspección: 15/07/2018

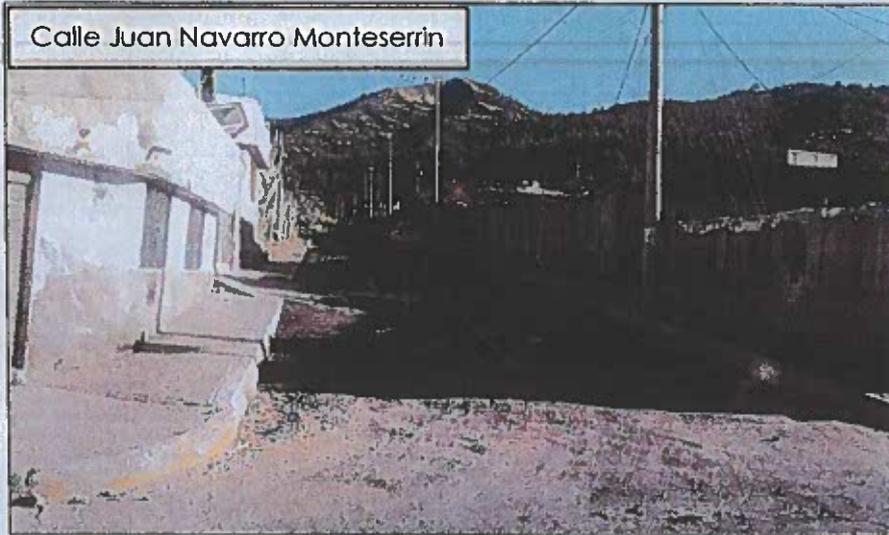
Calle Juan Navarro Monteserrín

Localmente, "Hospital del Sur" es un asentamiento altamente consolidado, la calle Juan Navarro Monteserrín es de pavimento flexible (asfalto), la calle Juan de

Sistema Vial: La calle Juan Navarro Monteserrín es de pavimento flexible (asfalto), la calle Juan de Herrada y pasaje S/N son adoquinadas, estas calles cuentan con sistemas de conducción de aguas lluvias, por lo que presenta una vulnerabilidad física baja.

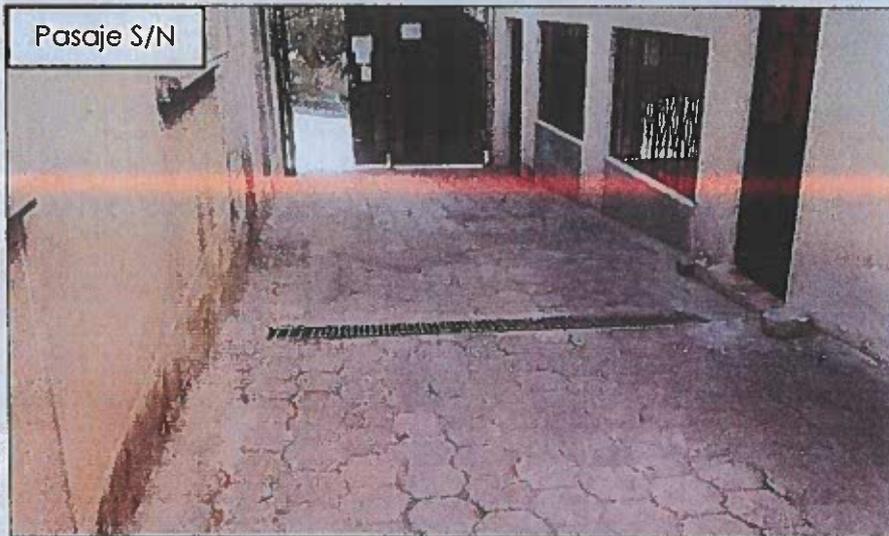
Pasaje S/N

Herrada y pasaje S/N son adoquinadas, estas calles cuentan con sistemas de conducción de aguas lluvias.

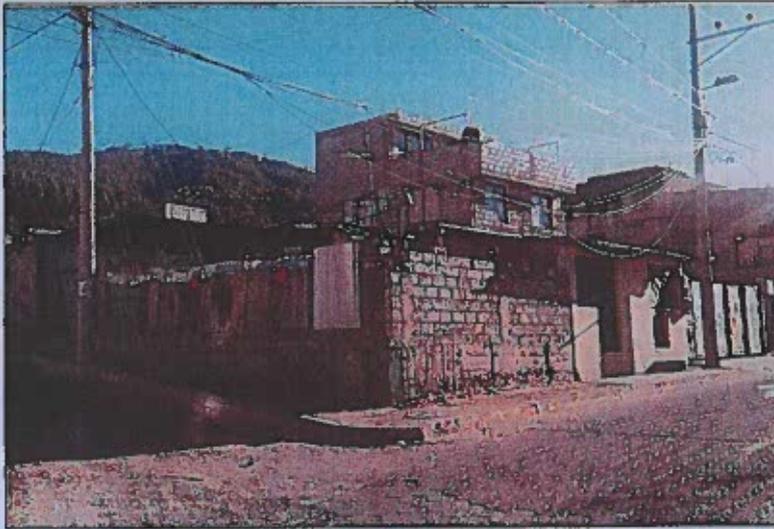
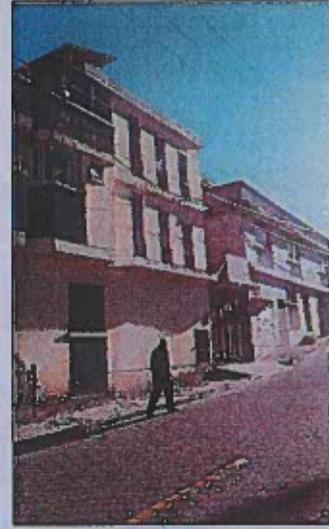
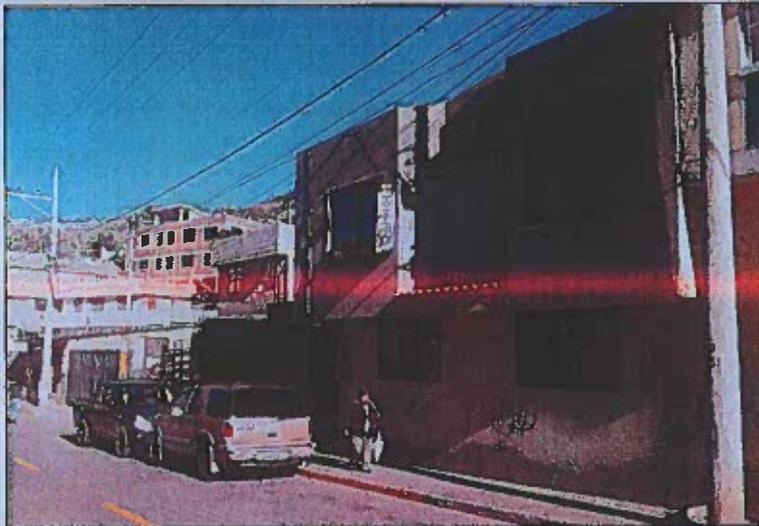
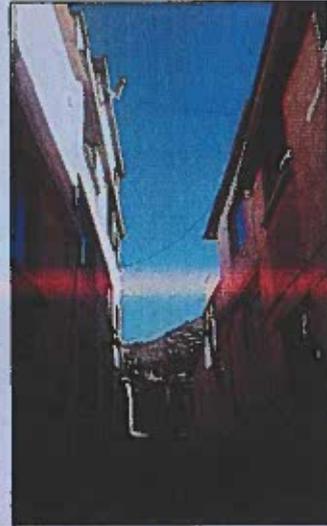
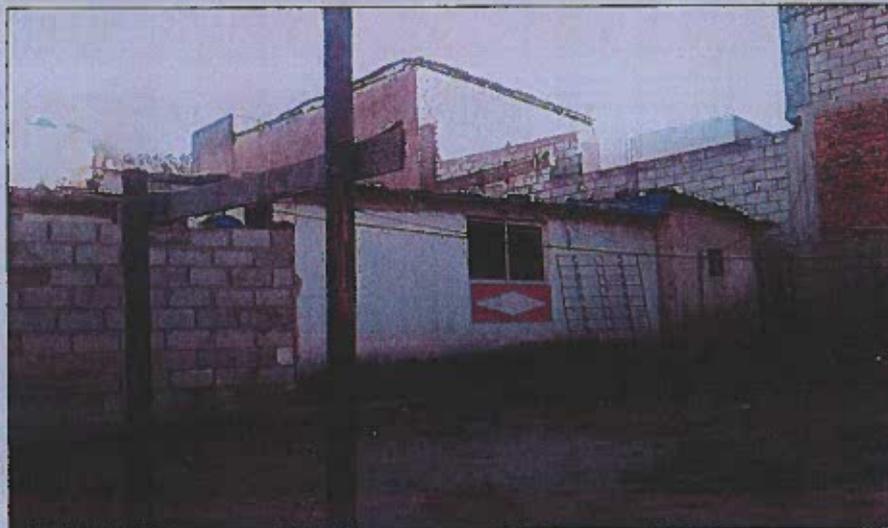
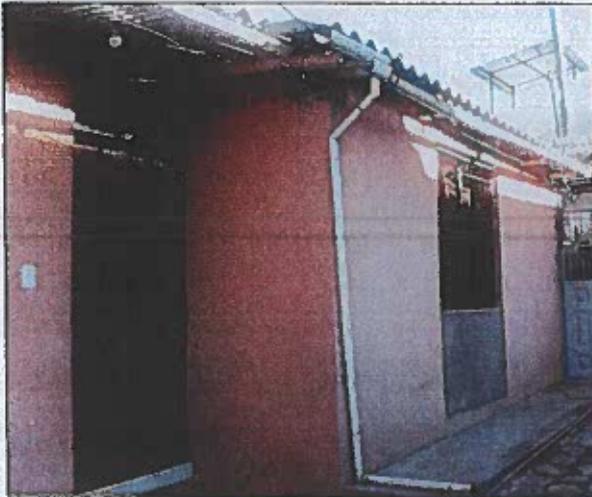
8.1.2 Materiales de las edificaciones construidas en el área en estudio:

<p>con correas de madera y planchas de fibrocemento, mampostería de bloque fijada con mortero.</p> <p>6. Edificaciones de tres plantas, conformadas con sistemas de pórticos de hormigón armado, entrepisos y cubiertas con losas de hormigón armado, mampostería de bloque fijado con mortero, existen edificaciones que muestran problemas de humedad.</p> <p>7. Edificaciones de cuatro plantas, conformadas con sistemas de pórticos de hormigón armado, entrepisos y cubiertas con losas de hormigón armado, mampostería de bloque fijado con mortero, existen edificaciones que muestran problemas de humedad.</p> <p>Además dentro del área en análisis se observó:</p> <ul style="list-style-type: none"> • Muro de aprox. 0.80 m de altura, este muro es de hormigón ciclópeo (mezcla de hormigón simple y piedra de base o piedra grande que no contienen armaduras). • Construcciones menores, conformadas con puntales de madera como columnas y vigas, cubierta con correas de madera y planchas de zinc.

- Por eventos sísmicos: Analizando las patologías estructurales, irregularidades en planta y elevación, sistema estructural de las edificaciones, tipo de mampostería, tipo de cubierta, sistemas de entresijos, número de pisos, año de construcción, estado de conservación de la edificación, el suelo sobre el cual está cimentada la estructura; se estableció las tipologías constructivas indicadas en el ítem Tipo de Edificaciones de la Sección 2, corresponde a una vulnerabilidad física como se detalla a continuación:

Riesgo por eventos sísmicos: de manera general, todo el AHHYC "Hospital del Sur" de la parroquia Chilibulo presenta condiciones de Riesgo Moderado, debido a la informalidad de las construcciones y al estado de conservación de varias viviendas.

- Se recomienda que los propietarios y/o poseedores actuales no construyan más viviendas en el macrolote evaluado, ni aumenten pisos sobre las edificaciones existentes, hasta que el proceso de regularización del asentamiento culmine y se determine su normativa de edificabilidad específica que deberá constar en sus respectivos Informes de Regulación Metropolitana, previa emisión de la licencia de construcción de la autoridad competente.

- Posterior a la regularización del AHHC "Hospital del Sur", las edificaciones en proceso de construcción, aumento en planta o elevación y demás edificaciones dentro del área en análisis, que no dispongan de un diseño estructural o algún tipo de asesoría técnica, los propietarios deberán contratar a un especialista (Ingeniero/a Civil), para que realice evaluaciones estructurales de las viviendas y proponga alternativas de reparación y/o reforzamiento estructural en caso de ameritarlo.
