Nº.321-AT-DMGR-2018

## INFORME TÉCNICO Evaluación de Riesgo: Solicitud UERB Fecha de inspección: 30/10/2018

Coordenadas WGS 84/UTM 17S	Administración Zonal	Parroquia	Nombre del barrio
X: 777104; Y: 9984634 Z: 2482 msnm aprox.	LA DELICIA	СОСНАРАМВА	LA PULIDA ALTA ETAPA III

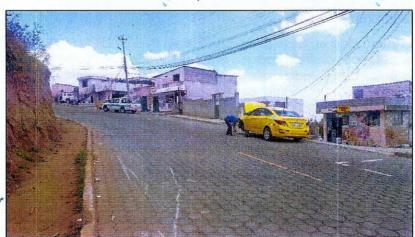
Foto 1 Calle Jorge Piedra

Sistema Vial: La calle Jorge Piedra se encuentra pavimentada con adoquín además se observan los elementos del sistema de alcantarillado y la construcción de aceras y bordillos razón por lo cual la vulnerabilidad vial es baja. En el Pasaje 1 la superficie está conformada por un recubrimiento de hormigón simple, y el Pasaje 2 se encuentra establecido por el suelo natural, por lo cual la vulnerabilidad vial es moderada.

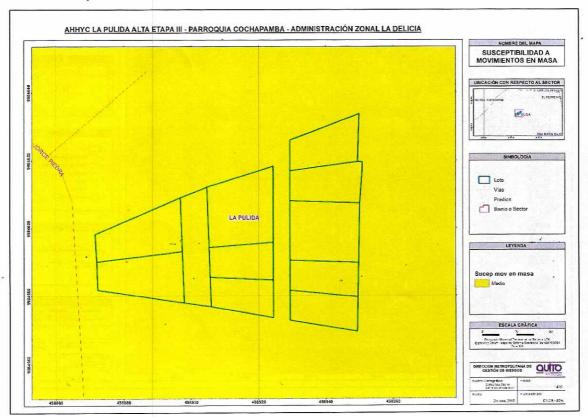
## 9.1.2 Susceptibilidad a Movimientos en Masa.

Respecto a las unidades geológicas que conforman el subsuelo, se presume que el núcleo de esta ladera corresponde a depósitos volcánicos muy antiguos de erupciones pasadas del volcán Ruco Pichincha (flujos de lava, lahares, coluviales, cenizas), con espesores de varias decenas de metros lo cual confiere el relieve particular a esa geoforma; superficialmente todo el edificio volcánico está cubierto por la Formación Cangahua que consiste de tobas volcánicas (depósitos de cenizas volcánicas consolidadas) intercaladas con mantos de lapilli de pómez y paleosuelos que en zonas altas suelen presentar materia orgánica. Adicionalmente, se han realizado estudios geotécnicos de estabilidad de laderas efectuados en barrios ubicados sobre laderas de características físicas similares a "La Pulida Alta III" (i.e. Atucucho) se han obtenido resultados de factores de seguridad relativamente altos, razón por la cual la susceptibilidad por movimientos en masa ha sido definida como baja a moderada.

Con esta información, se define que la Amenaza por Movimientos en Masa es Moderada para todo el AHHYC "La Pulida Alta III".
