Asunto: ALCANCE AL OFICIO GADDMQ-SGSG-DMGR-2019-1009-OF - AHHYC
"SAN JOSÉ DE LA SALLE"

Asunto: Alcance y criterio de Informe de Riesgos del AHHYC "San José de la Salle"

INFORME TÉCNICO
Evaluación de Riesgo: Solicitud UERB
Fecha de inspección: 25/09/2018

Nº.297-AT-DMGR-2018

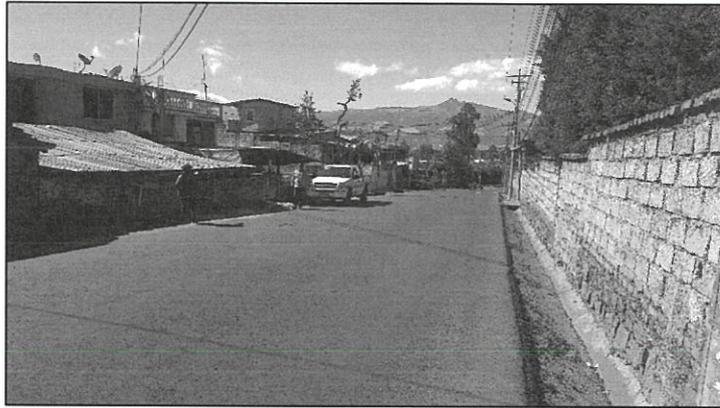
Foto1 Antigua vía Conocoto - Amaguaña

Sistema Vial: La vía presente en el área se encuentra pavimentada mediante procedimiento en caliente además están presentes elementos del sistema de alcantarillado, por lo cual la vulnerabilidad vial es baja.

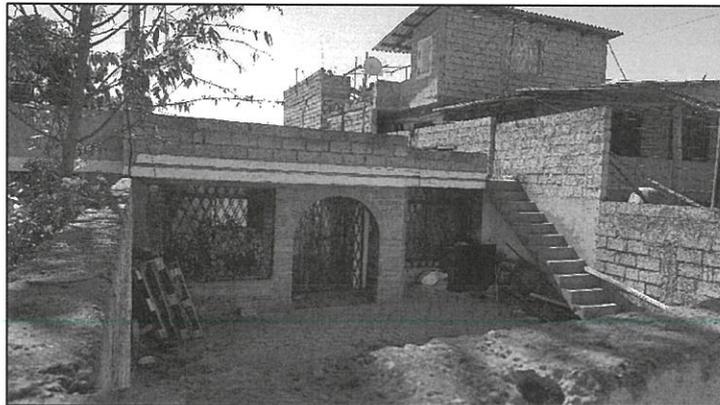
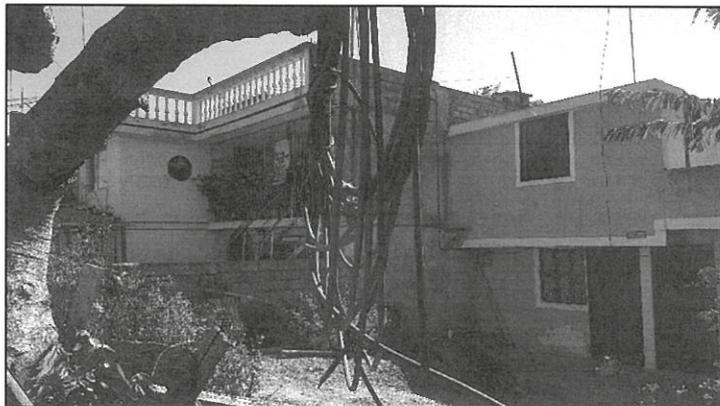
8.1.2 Materiales de las edificaciones construidas en el área en estudio:

- Por eventos volcánicos: Analizando el tipo de cubierta, número de pisos, material de paredes, sistema estructural, estado de conservación, año de construcción; las tipologías constructivas indicadas en el ítem *Tipo de Edificaciones* de la Sección 2, corresponde a una vulnerabilidad física:

NIVEL DE VULNERABILIDAD	LOTES
BAJO	1,2,3,4,5,8,9
MODERADO	6,7,10,11
ALTO	12
MUY ALTO

- Se recomienda que los propietarios y/o poseionarios actuales no construyan más viviendas en el macrolote evaluado, ni aumenten pisos sobre las edificaciones existentes, hasta que el proceso de regularización del asentamiento culmine y se determine su normativa de edificabilidad específica que deberá constar en sus respectivos Informes de Regulación Metropolitana, previa emisión de la licencia de construcción de la autoridad competente.

- Posterior a la regularización del AHHYC "San José de la Salle", las edificaciones en proceso de construcción, aumento en planta o elevación y demás edificaciones dentro del área en análisis, que no dispongan de un diseño estructural o algún tipo de asesoría técnica, los propietarios deberán contratar a un especialista (Ingeniero/a Civil), para que realice evaluaciones estructurales de las viviendas y proponga alternativas de reparación y/o reforzamiento estructural en caso de ameritarlo.
