Asunto: Informe Nomenclatura San Miguel de Amagasi Etapa VI

MUNICIPIO DEL DISTRITO METROPOLITANO DE QUITO
DIRECCION METROPOLITANA DE CATASTRO
INFORME TÉCNICO DE ACCIDENTES GEOGRÁFICOS

- AHHC Comité Pro mejoras San Miguel de Amagasi Etapa VI – San Isidro del Inca

INFORME TÉCNICO
 Evaluación de Riesgo: Solicitud UERB
 Fecha de inspección: 13/09/2016

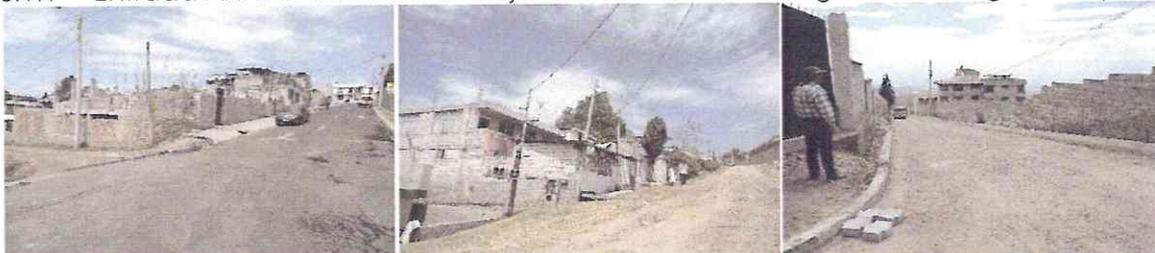
8.1.1 Entrada AHHYC Comité Pro- mejoras del Barrio "San Miguel de Amagasi" Etapa VI.

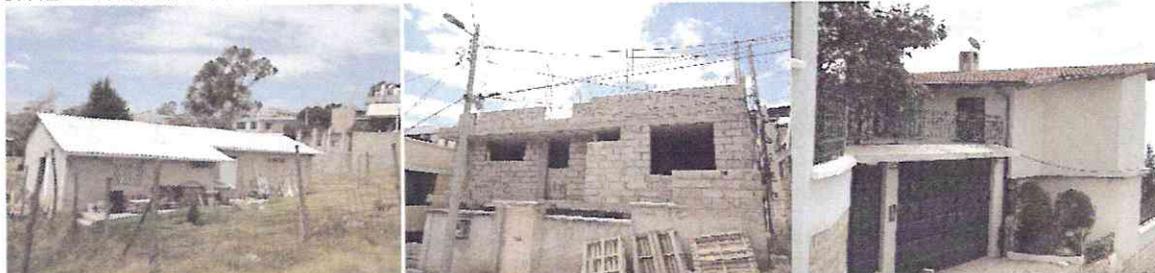
Edificación: En base a lo observado en campo, la mayor cantidad de construcciones presentan una **Vulnerabilidad alta**, por no contar con un diseño estructural, estudios de suelos, ni asesoría técnica.

8.1.2 Materiales de las edificaciones construidas alrededor del área en estudio.

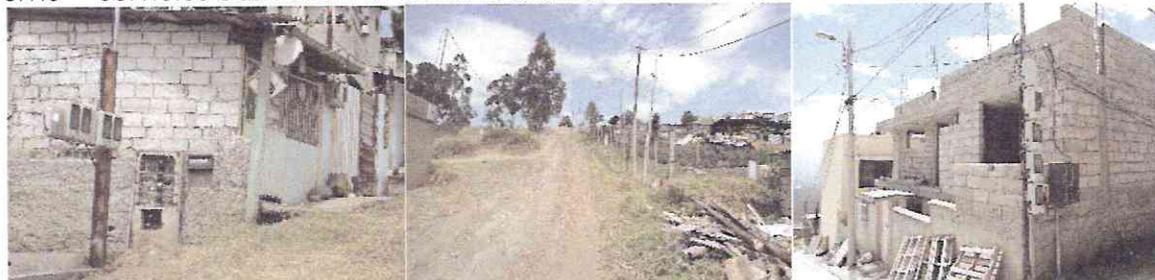
8.1.3 Servicios básicos en el sector existentes

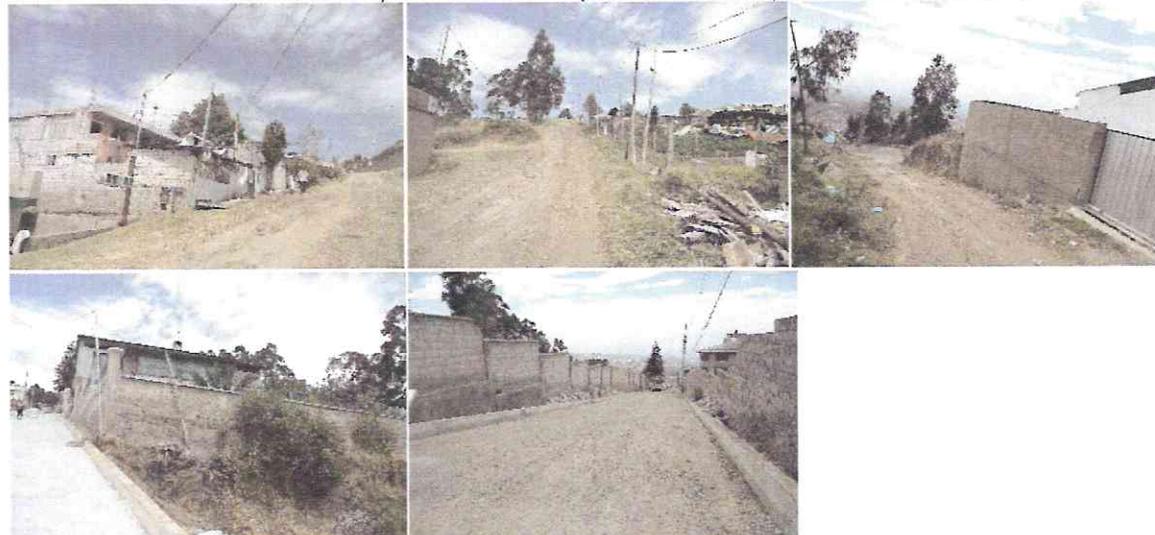
- La topografía del terreno ha sido alterada al realizar cortes para implementar vías, caminos y construcciones, por lo que se recomienda que la comunidad realice las obras de mitigación analizando parámetros como cohesión, ángulo de fricción, capacidad portante o de carga, así como la estabilidad del terreno considerando distintos escenarios (saturación de agua y cargas dinámicas ejercidas por sismos) y de ser necesario, que proponga el diseño estructural y la ejecución de las obras de mitigación que se requieran con un profesional responsable y estas obras de mitigación en sus costos serán asumidos por la comunidad. Porque la estabilidad geomorfológica que se determina en el AHHYC es **Poco Favorable en un 80%**.

8.1.4 Pendiente del sector y uso del suelo (construcción y cortes del terreno)

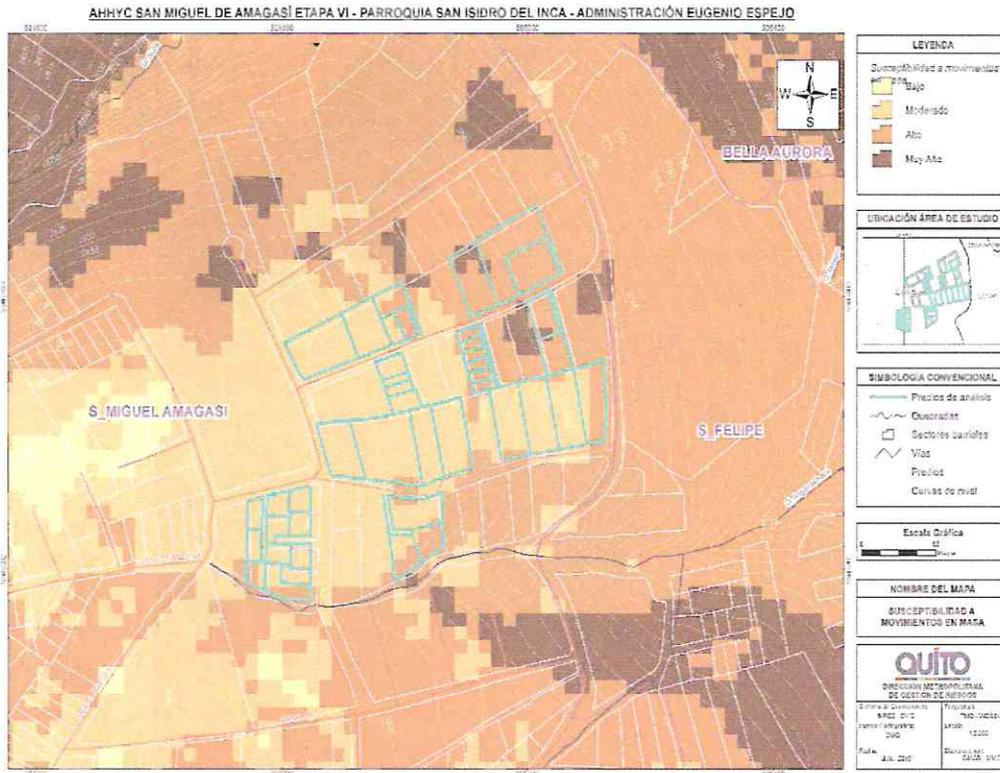
8.2.2 Susceptibilidad a Movimientos en Masa

Según la cobertura disponible en la DMGR, el sector barrial evaluado se ubica sobre una zona que presenta un valor de **susceptibilidad a movimientos en masa de Moderada (94%), Alta (5%) y Muy Alta (1%)** distribuido por toda la zona de estudio. Así mismo, la estabilidad geomorfológica que presenta es **Medianamente**

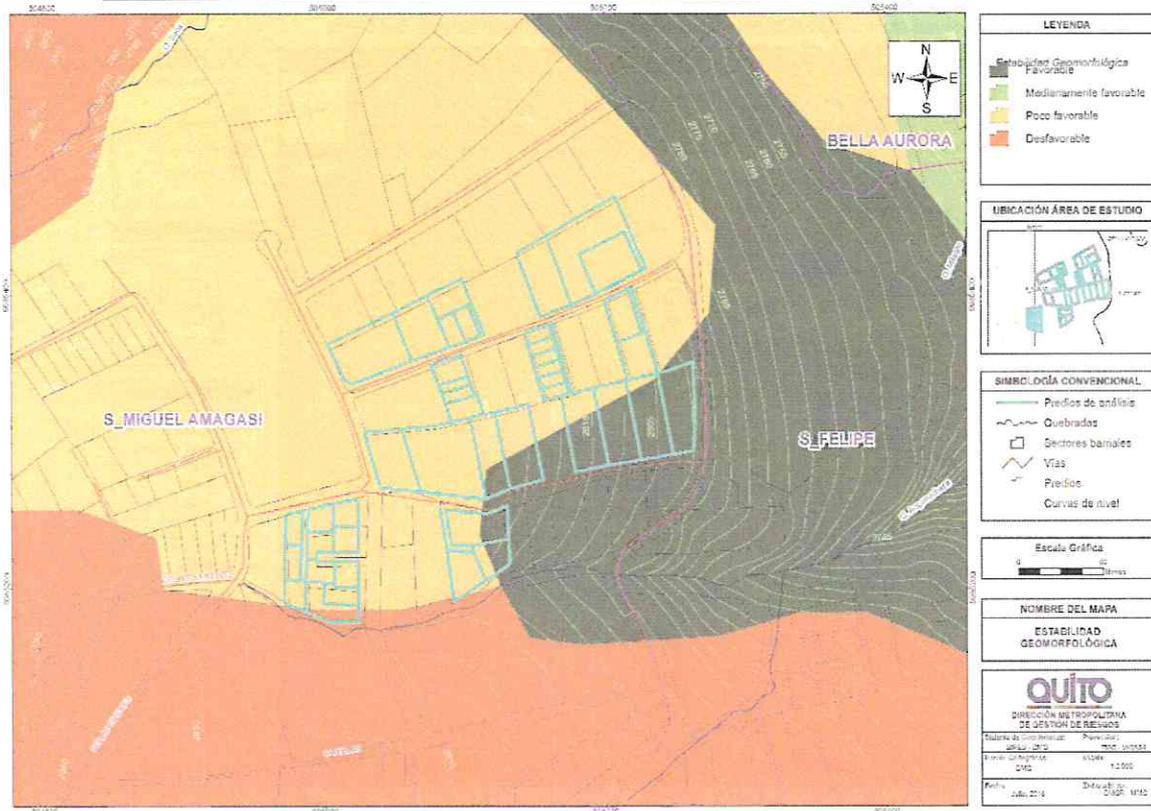
8.2.4 Estabilidad Geomorfológica

Favorable (13%), Poco Favorable (85%) y Desfavorable (2%) conforme se desprende de la información cartográfica de la Geodatabase de la DMGR en esta zona del DMQ.

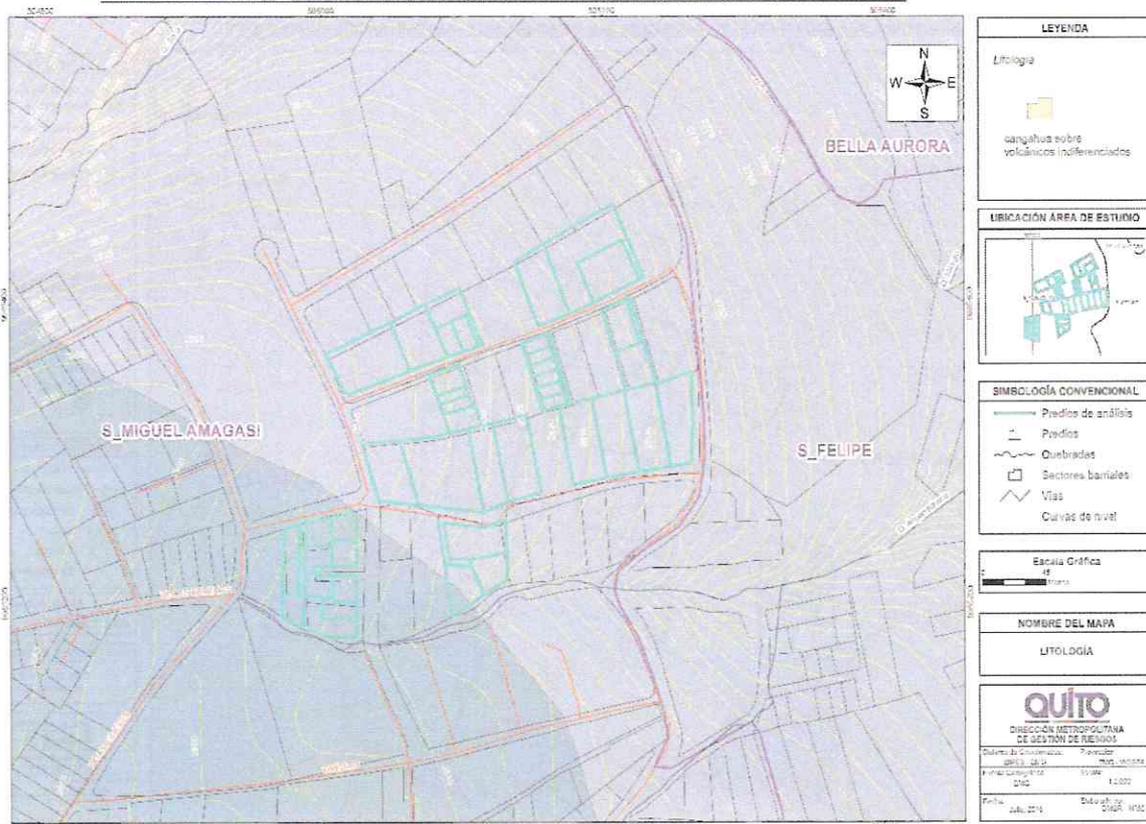
8.2.5 Litología

La litología dominante en el sector corresponde a Cangahua sobre volcánicos indiferenciados, de una compactación media baja, altamente afectadas por procesos erosivos principalmente por acción del agua y el viento, que se han depositado sobre materiales volcánicos. El material en condiciones secas, presenta característica geotécnica favorable, en condiciones saturadas sus propiedades geotécnicas decrecen y son susceptibles a generar fenómenos de inestabilidad de terrenos superficiales que destruyen viviendas de construcción precarias, artesanales y servicios básicos. Toda la secuencia se encuentra cubierta por una capa de suelo vegetal de color negruzco.

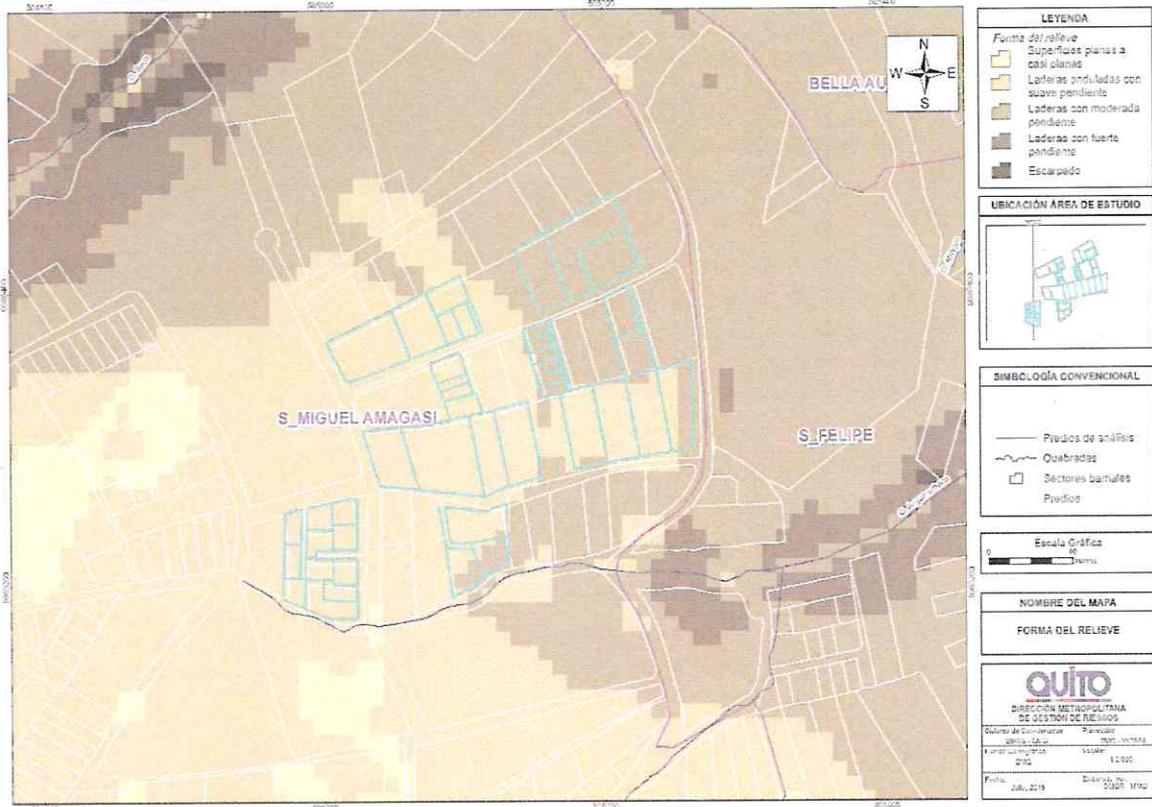
8.2.6 Pendientes

Distancia del borde de quebrada	Limita en la parte oriental con la quebrada rellena Angarrachaca
Pendiente	Inclinación que va desde el 5% a 50% o de 5 a 35 grados en su superficie.
Profundidad de Quebrada	N/A
Cima de colina/loma	Ladera ondulada con suave pendiente, ladera con moderada pendiente y ladera con fuerte pendiente.
Relleno de Quebrada	N/A
