**INFORME LEGAL REFERENTE AL  
ASENTAMIENTO HUMANO DE HECHO Y CONSOLIDADO DE INTERÉS SOCIAL  
DENOMINADO "PLAYWOOD 2"**

**Asunto:** Alcance y criterio de Informe de Riesgos del AHHYC "Playwood 2

**INFORME TÉCNICO**  
 Evaluación de Riesgo: Solicitud UERB  
 Fecha de inspección: 05/08/2018

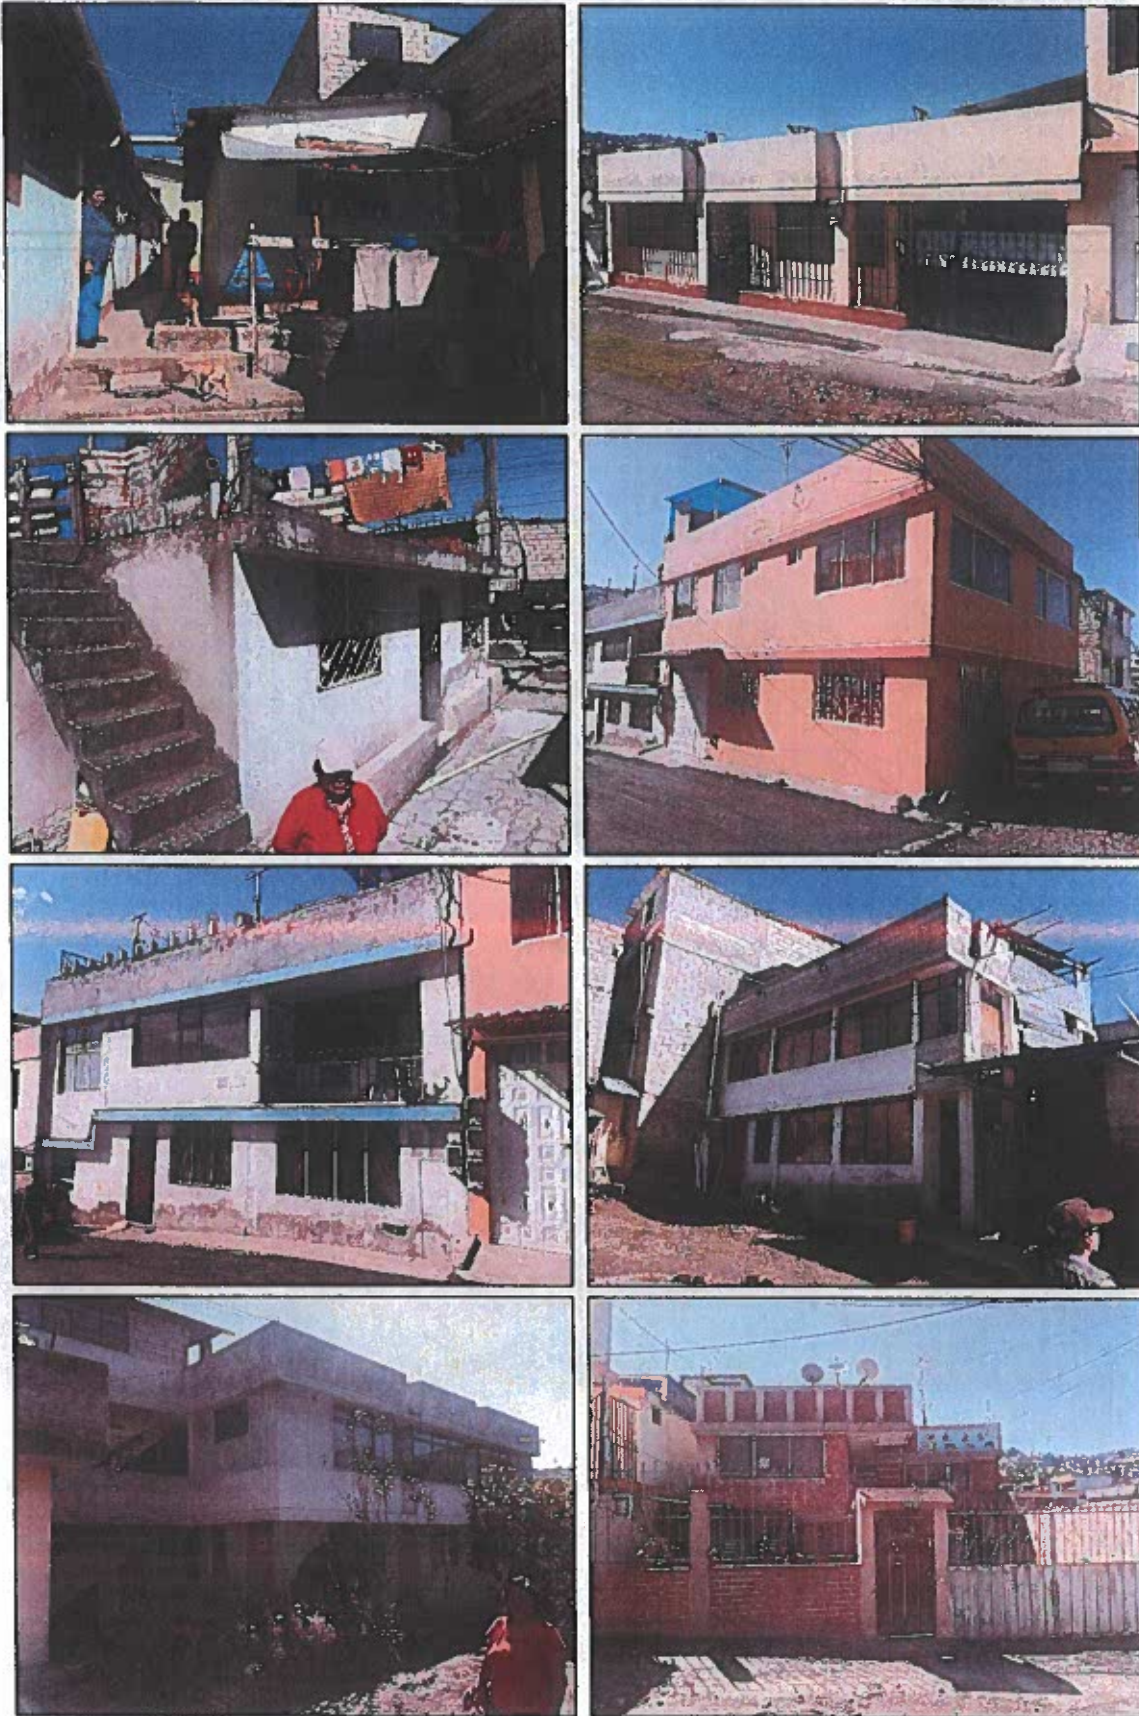
8.1.2 Materiales de las edificaciones construidas alrededor del area en estudio.

<p>6. Edificaciones de dos plantas, las cuales constan con sistemas de pórticos y losas de hormigón armado en el entrepiso y en la cubierta, mampostería de bloque fijado con mortero.</p> <p>7. Edificaciones de tres plantas conformadas con sistemas de pórticos de hormigón armado (vigas y columnas), losas de cubierta y entrepiso de hormigón armado, y mampostería de bloque fijado con mortero.</p> <p>8. Edificaciones de cuatro plantas conformadas con sistemas de pórticos de hormigón armado (vigas y columnas), losas de entrepiso de hormigón armado, mampostería de bloque fijado con mortero, cubierta con correas de madera o que soportan planchas de fibrocemento sujetas con pernos.</p> <p>Adicionalmente en el Barrio en análisis se observaron cerramientos de columnas hormigón armado con mampostería de bloque, rejas metálicas, perfiles metálicos con vallas de torsión simple, pingos de madera con planchas de zinc, además de módulos metálicos.</p>

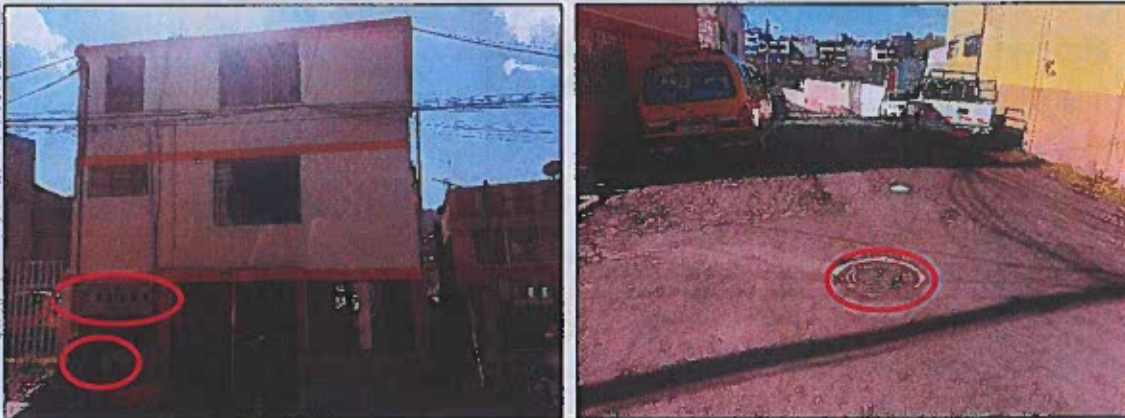
8.1.3 Servicios básicos en el sector existentes.

Uso edificación (vivienda, comercio, industria, educación)	Vivienda				
Existencia de servicios básicos (sí/no)	<b>Energía eléctrica</b>	<b>Agua potable</b>	<b>Alcantarillado sanitario</b>	<b>Alcantarillado Pluvial</b>	<b>Telefonía fija</b>
	SI	SI	SI	SI	SI
Otro tipo de información física relevante	Las calles del barrio se encuentran asfaltadas en su mayoría deterioradas, sin bordillos o con los mismos en mal estado, sin sumideros ni cunetas para la recolección y evacuación de escorrentía; además cuentan con pasajes de hormigón simple también sin cunetas, ni sumideros.

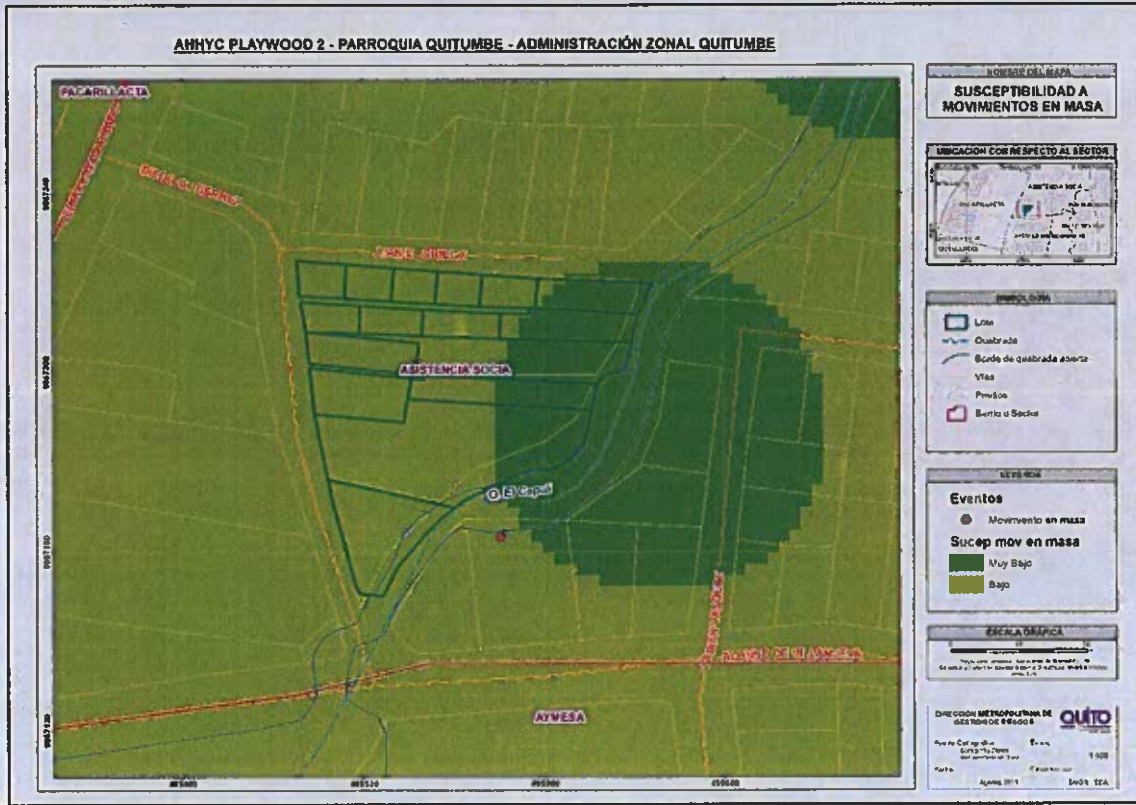
9.1.2 Susceptibilidad a Movimientos en Masa.

Sin embargo se debe destacar que el asentamiento se encuentra colindante con la quebrada Capulí, estudios contratados por la SGSG muestran que estos terrenos corresponden en gran medida a rellenos y que han sufrido procesos de remoción en masa por su misma composición y características ingenieriles; además de la acción erosiva de las aguas que circulan por la mencionada quebrada, es por esto que los lotes colindantes presentan alta susceptibilidad a sufrir procesos de remoción en masa y/o subsidencia.

Por lo expuesto anteriormente se considera que la **Amenaza por Movimientos en Masa es Moderada - Alta** para los lotes colindantes con la quebrada Capulí (lotes 06, 07, 12, 13, 15 y 16), sin embargo se debe considerar un alto potencial de erosión superficial y posibles procesos de subsidencia en un nivel **Alto** para todos los lotes del AHHYC "Playwood 2".
