INFORMES UERB

INFORME SOCIO ORGANIZATIVO Nro.- 015 UERB Q-2018

**INFOME LEGAL No. 004-UERB-Q-2018 DEL ASENTAMIENTO HUMANO
DE HECHO Y CONSOLIDADO DE INTERES SOCIAL DENOMINADO
"PLAYWOOD 2"**

INFORME TÉCNICO N° 07 UERB Q- 2018

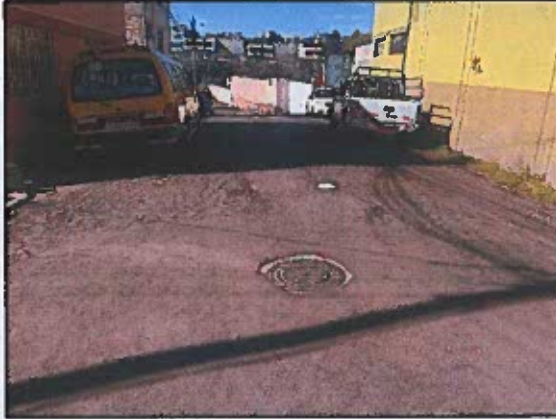
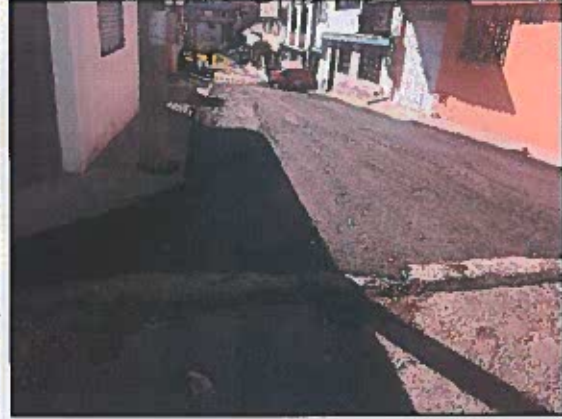
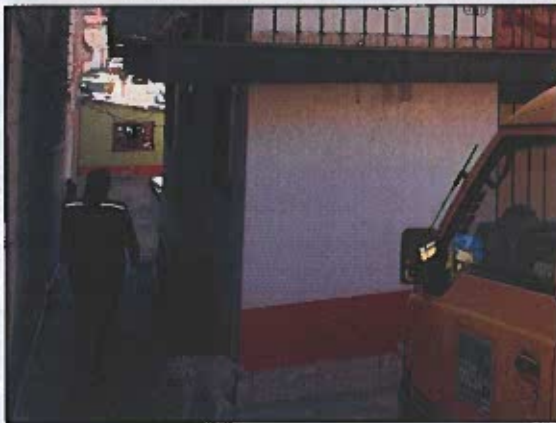
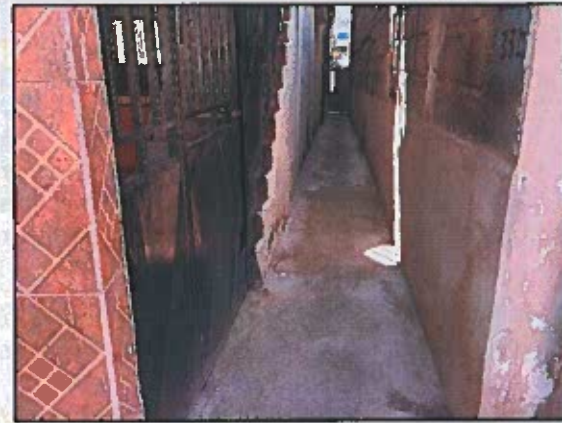
8.1.1 Entrada, vías y pasajes al AHHC "Playwood 2" de la parroquia Quitumbe.

Sistema Vial: Al encontrarse las calles del barrio asfaltadas en su mayoría deterioradas, sin bordillos o con los mismos en mal estado, sin sumideros ni cunetas para la recolección y evacuación de escorrentía; además que los pasajes de hormigón simple tampoco cuentan con cunetas, ni sumideros, por lo que presenta una vulnerabilidad física moderada ante fenómenos de erosión especialmente en temporada de lluvia.

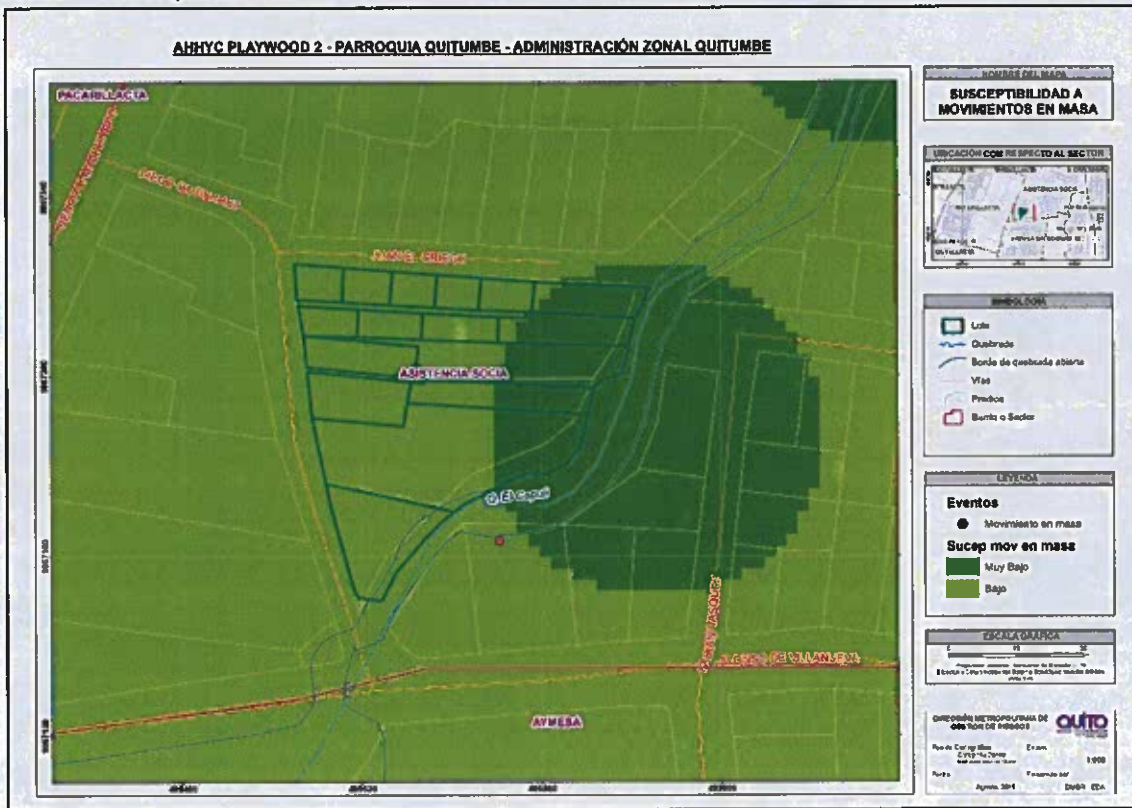
9.1.2 Susceptibilidad a Movimientos en Masa.

Por lo expuesto anteriormente se considera que la **Amenaza por Movimientos en Masa es Moderada - Alta** para los lotes colindantes con la quebrada Capulí (lotes 06, 07, 12, 13, 15 y 16), sin embargo se debe considerar un alto potencial de erosión superficial y posibles procesos de subsidencia en un nivel **Alto** para todos los lotes del AHHYC "Playwood 2".
