**INFORME TÉCNICO
ALCANCE AL INFORME No. 002-UERB-Q-SOLT-2018**

Asunto: Alcance y criterio de Informe de Riesgos del AHHYC "Blanqueado La Balvina"

INFORME TÉCNICO
Evaluación de Riesgo: Solicitud UERB
Fecha de actualización: 20/04/2018

| Coordenadas WGS 84/UTM 17S | Administración Zonal | Parroquia | Nombre del barrio |
|--|---|---|---|
| X: 773377; Y: 9966497 Z: 2916 msnm aprox. | QUITUMBE | QUITUMBE | EL BLANQUEADO LA BALVINA |

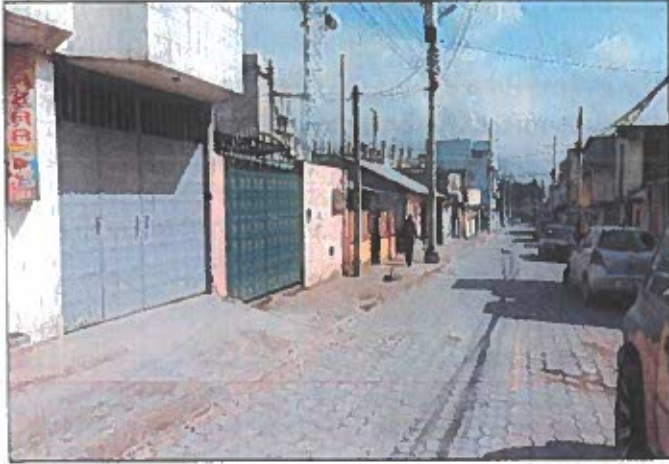
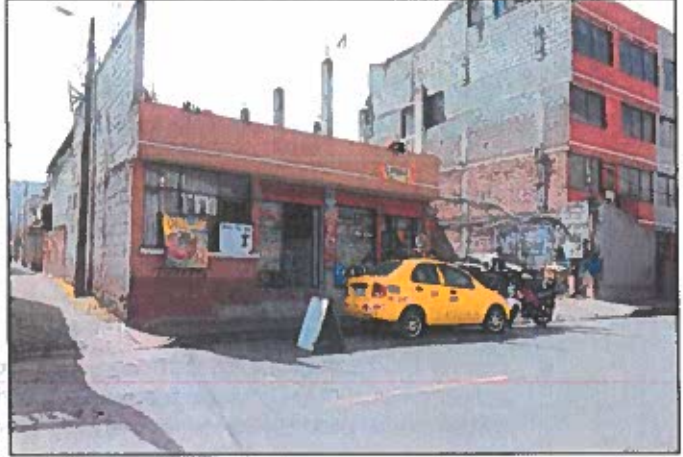
8.1.1 Acceso vial principal al AHHYC.

Sistema Vial: Las calles y pasajes de acceso son de hormigón, adoquinadas y cuentan con sistemas de evacuación de aguas lluvias, por lo que presenta una vulnerabilidad física baja.

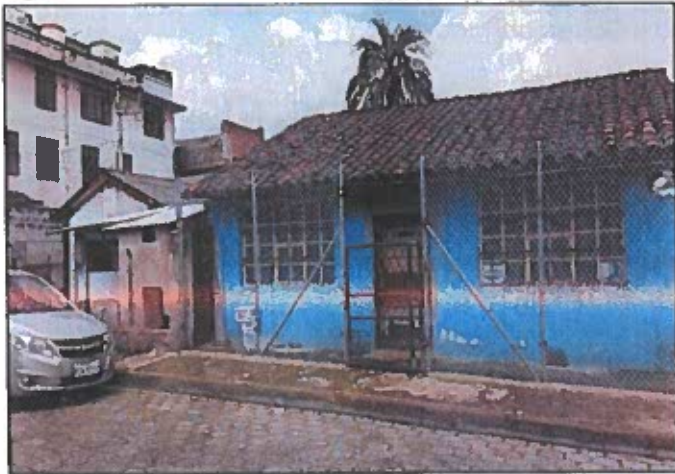
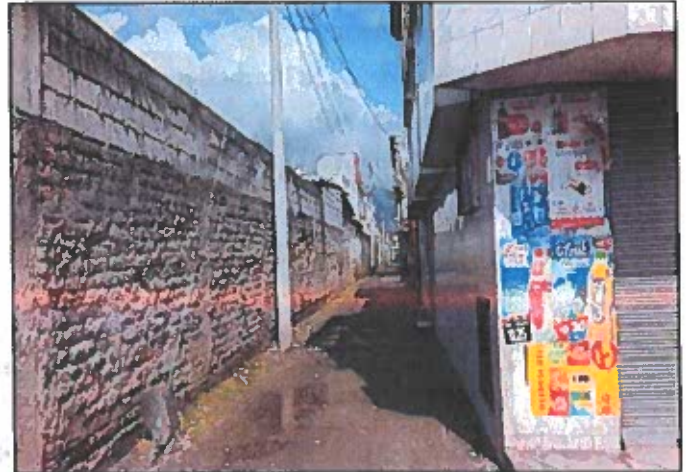
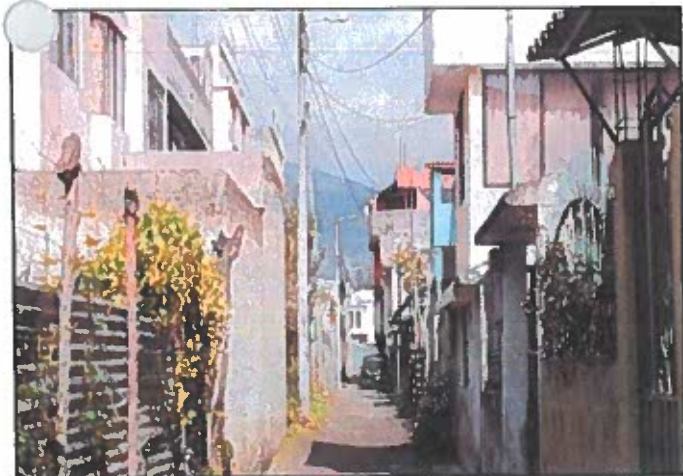
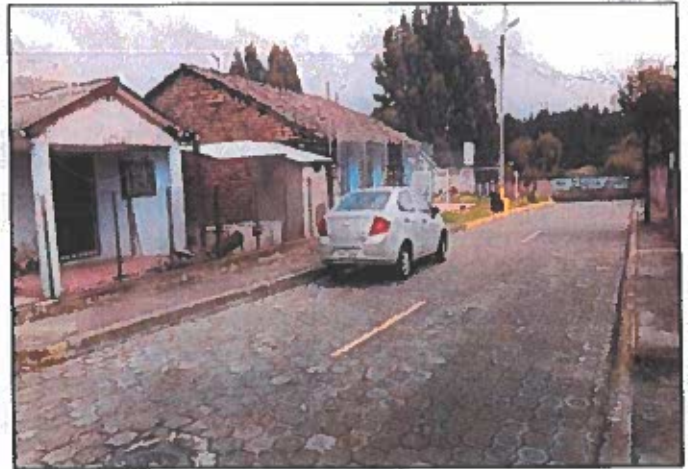
8.1.2 Tipologías constructivas y materiales de las edificaciones y servicios básicos existentes

| Ítem | Descripción |
|--|--|
| Tipos edificación : Casa/edificio de departamentos/Med lagua (Construcción Informal)/Otro (especificar) | <p>Al tratarse de una inspección visual, no se realizó ninguna prueba de tipo exploratorio, ni de remoción de materiales, sino de la evaluación de las edificaciones observadas exteriormente a los elementos estructurales y no estructurales, así como de los materiales de construcción.</p> <p>En el área de análisis se observó estructuras con las siguientes características:</p> <ol style="list-style-type: none"> 1. Estructura denominada Galpón, que se constituye a través de elementos metálicos, cubierta con cerchas y correas metálicas que soportan planchas de zinc. 2. Edificaciones de una planta conocidas como "mediaguas", las cuales se constituyen con sistemas de muros portantes de bloque, cubierta con correas de madera que soportan planchas de fibrocemento, estas edificaciones presentan problemas de humedad y parcialmente cuentan con acabados (enlucidos, pintura, otros). 3. Edificaciones de una planta, constituidos con sistemas de muros portantes de adobe, cubierta con correas de madera que soportan planchas de fibrocemento, se visualizó además problemas de humedad y grietas a 45 grados en los muros portantes. 4. Edificaciones de una planta, constituidos con sistemas de muros portantes de piedra, cubierta con correas de madera que soportan planchas de fibrocemento. 5. Edificaciones de una planta, constituidos con columnas metálicas, cubierta con correas de madera y planchas de fibrocemento, mampostería de bloque fijado con mortero (arena, cemento, agua). 6. Edificaciones de una planta, conformadas con un sistema mixto que consta con columnas de hormigón armado, sistemas de muros portantes de bloque, cubierta con correas de madera y planchas de fibrocemento, mampostería de bloque. 7. Edificaciones de una planta, constituidos con sistemas de pórticos de madera, paredes de madera, cubierta con correas de madera que soportan planchas de zinc. 8. Edificaciones de una planta, constituidas con sistemas de pórticos (vigas, columnas) de hormigón armado, losa de hormigón armado, mampostería de |

- Se recomienda que los propietarios y/o poseionarios actuales suspendan todo proceso constructivo en el macrolote evaluado, incluidas ampliaciones en las edificaciones existentes, hasta que el proceso de regularización del asentamiento culmine y se determine su normativa específica de edificabilidad que deberá constar en los Informes de Regulación Metropolitana individuales. Posterior a este proceso, los propietarios de cada lote podrán solicitar la emisión de la licencia de construcción respectiva a la autoridad competente, para lo cual deberán cumplir la normativa constructiva y de urbanismo vigentes.

- Para reducir el riesgo existente, posterior al proceso de regularización, se recomienda que los propietarios de lotes edificados que no hayan construido sus viviendas según la normativa técnica vigente (NEC-2015), contraten un especialista (Ing. Civil Estructural) para que evalúe estructuralmente las edificaciones y proponga alternativas de reparación y/o reforzamiento estructural en caso de ameritarlo.
